# Risse bei der Mischbauweise

Von H. R. Preisig, Dübendorf\*)

## Schadenbild

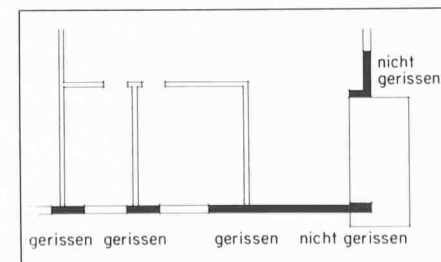
Grundrissausschnitt: Holzspanbetonsteinwände / Holzspanbetonpfeiler mit angrenzender Backsteinwand gerissen, ohne angrenzende Backsteinwand rissfrei

se festgestellt. Dabei handelte es sich um Horizontalrisse vorwiegend zwischen der 3. und 4. bzw. 6. und 7. Steinlage. Die Horizontalrisse sind beidseitig der Wand sichtbar. Gerissen sind vor allem Aussenwände und Fensterpfeiler, die an eine innere tragende Backsteinwand angrenzen. Nicht gerissen sind die sog. freien Aussenwandpartien ohne angrenzende Backsteinwand. Rissfrei sind auch alle tragenden Backsteininnenwände.

Die sogenannten freien Aussenwandpartien sind nicht gerissen, weil ihre Schwindverformungen nicht durch eine angrenzende Backsteinwand behindert werden und die darüberliegende biege-weiche Betondecke sich mitverformt.
