Zeitschrift: **Schweizer Ingenieur und Architekt**

Heft 50: **Zur Eröffnung des Seelisberg-Strassentunnels**

# Die Hangsanierung im Bereich des Lehnviaduktes Beckenried

Von Bruno Boffo, Stans

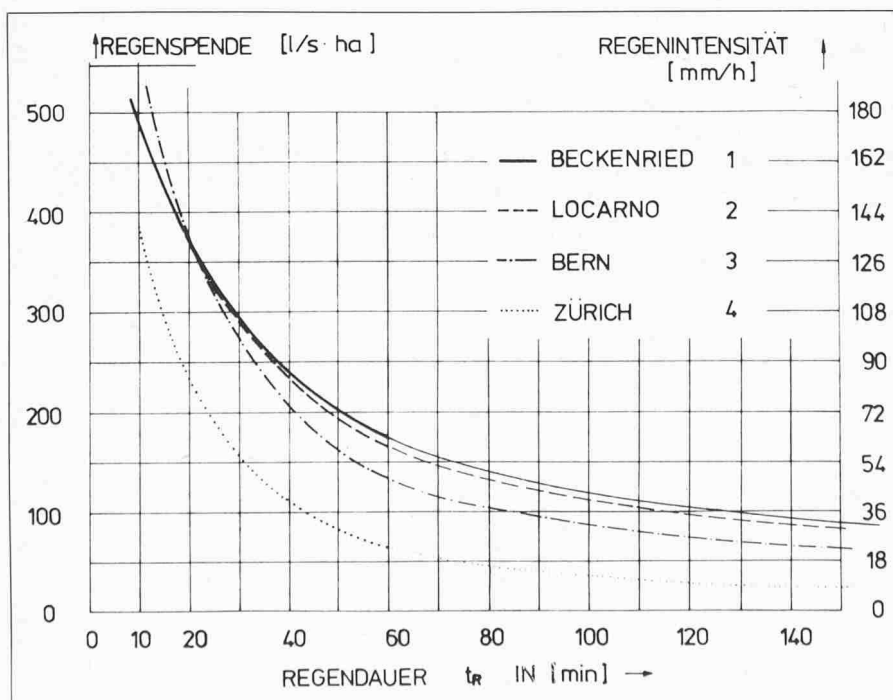
Bild 1. Hangsanierung Beckenried. Regenintensitäts-Diagramm aus dem VAW-Bericht. Nach neuesten Erkenntnissen liegt die Kurve Beckenried unter der Kurve Locarno

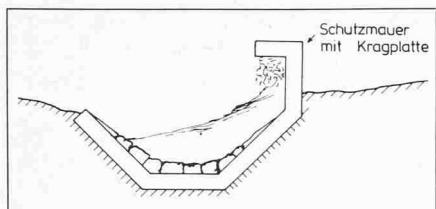
Bild 2. Senkrechte Anprallwand mit Kragplatte bei Trapezgerinnen

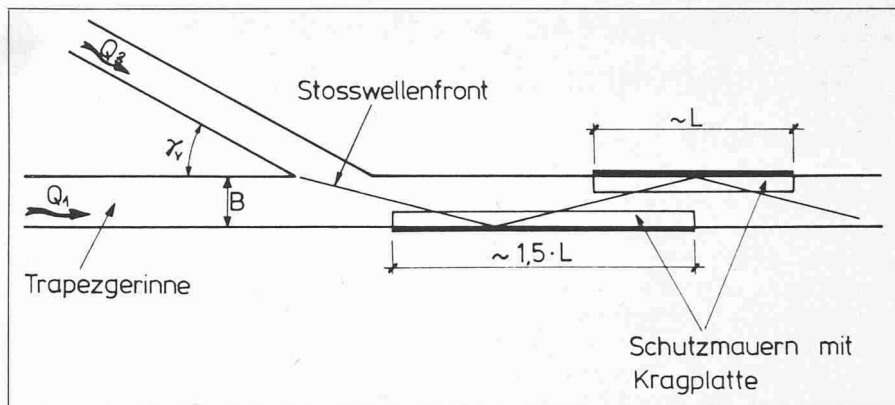
Bild 3. Anordnung der Schutzmauern bei Trapezgerinnen

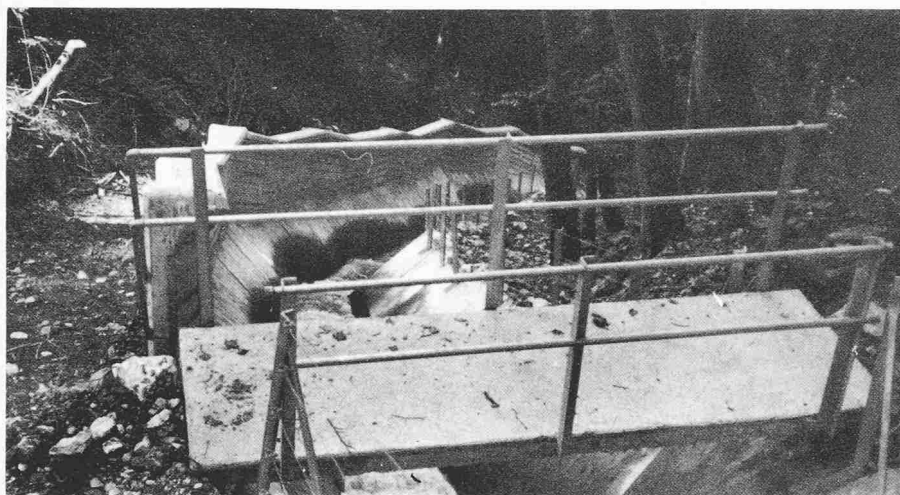
Bild 4. Moklisbach. Ortbetongerinne mit Prallwand in engem Radius. Im Vordergrund ein spezieller Wildübergang Chellbach.

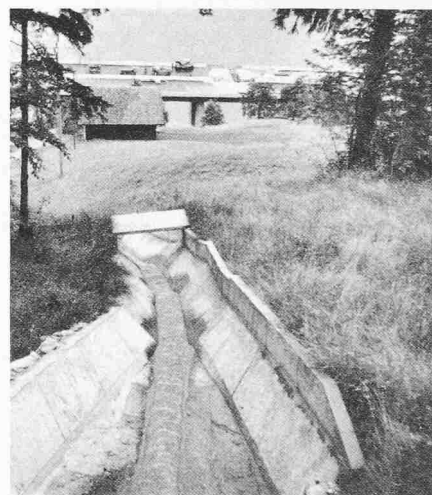
Bild 5. Vereinigungsbauwerk mit seitlicher Prallwand. Oben: Lehnviadukt, Belageinbau

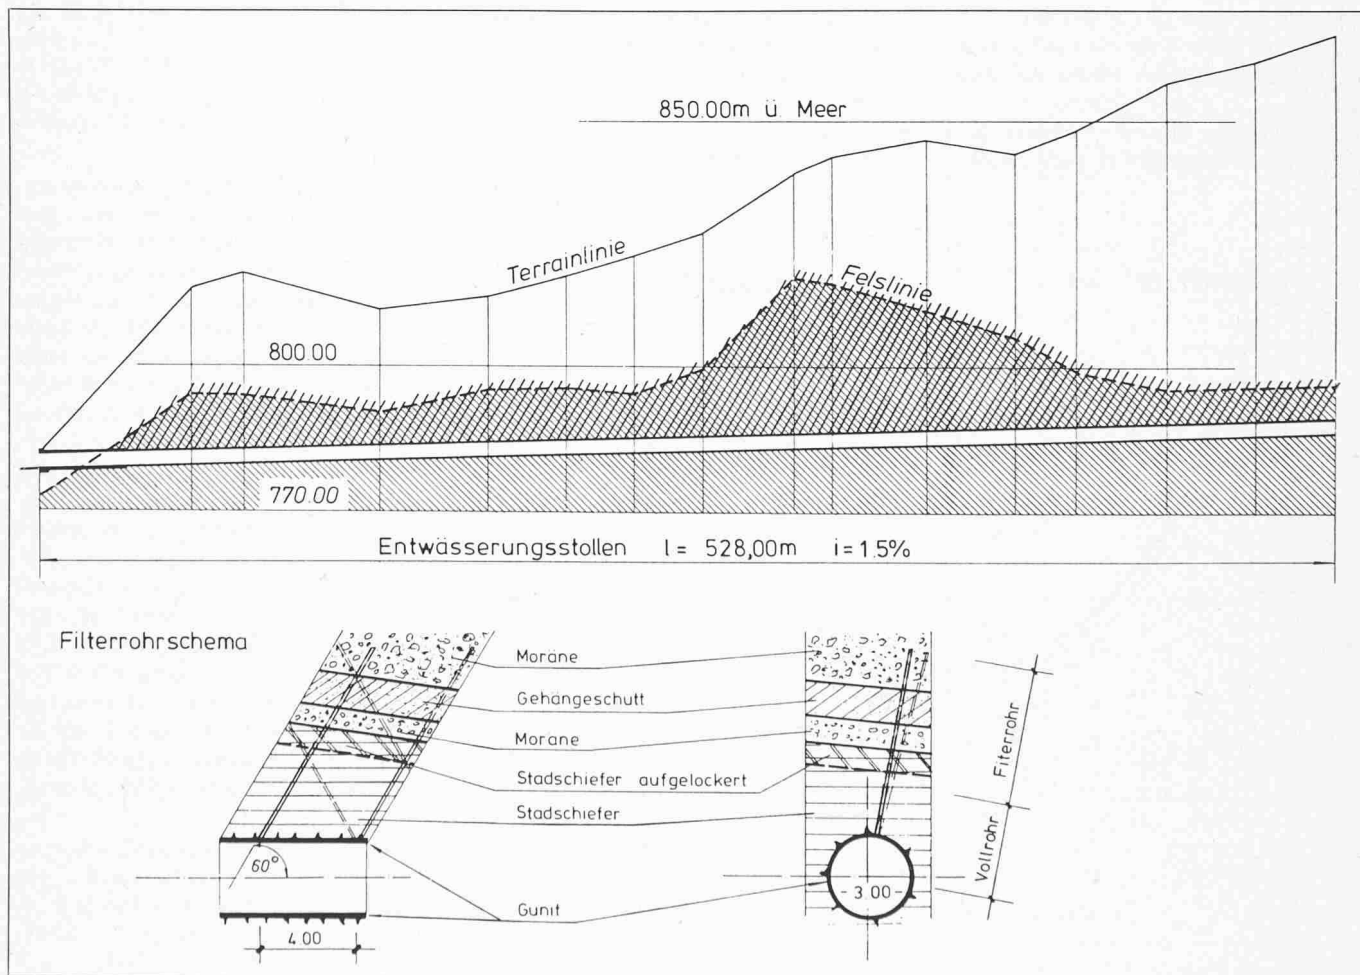
Bild 6. Entwässerungsstollen Ischenwald. Längsschnitt

Ein Problem ganz besonderer Art musste für die Sicherung einer rund 250 000 m<sup>3</sup> umfassenden, in ständiger Bewegung sich befindenden, völlig durchnässten Hangrutschmasse oberhalb des Bachlaufes H/Erlisbach im Ischenwald bewältigt werden. Die Bedrohung durch diese gewaltige Rutschmasse für die Nationalstrasse (Schachtfundationen des Lehnenviaduktes) ist enorm. Der Vorschlag des Geologen, im Fels unter dieser Masse einen Stollen zu bohren und aus diesem heraus einen Schirm vertikaler, leicht geneigter Fil-

terrohrbohrungen auszuführen, musste man wohl als teure, aber einzige Möglichkeit ernsthaft in Betracht ziehen. Auf Grund verschiedener Varianten entschied man sich für einen rund 500 m langen Stollen mit  $\varnothing$  300 cm (Bilder 6 und 7).

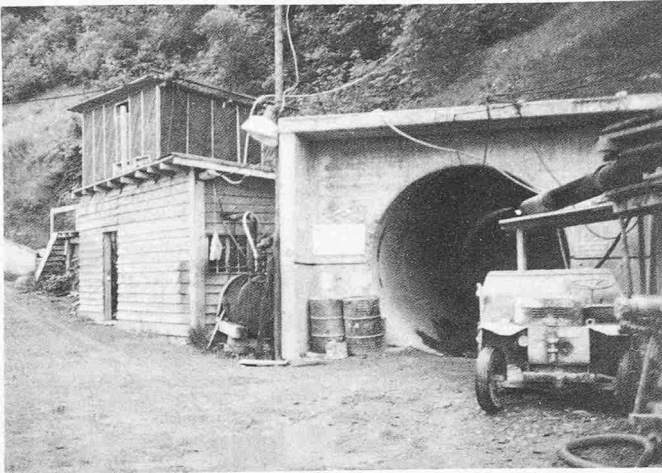
Bild 7. Ischenstollen. Portal

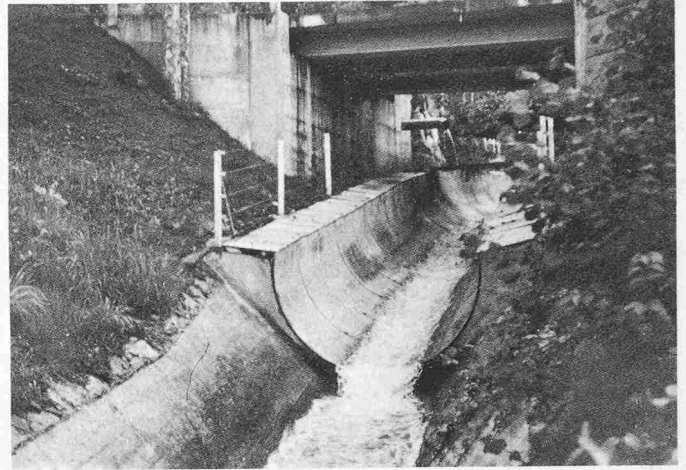
Bild 8. Mühlebach. Übergang Ortbetonschale zu Wellblechschale mit Werkstrassenbrücke

Es ist eine Tatsache, dass mit dem Fassen und Abdichten der Bäche noch lange nicht alle unterirdischen Wasserlein erfasst werden. Es müssen deshalb in den Wald- und Weideflächen zwischen den Bächen alle aufstossenden Wasser gefasst und/oder es muss mit entsprechend verlegten Sickerleitungen der Hang zusätzlich entwässert werden (Bild 8). Diese Arbeiten sollten bis Ende 1981 abgeschlossen sein.

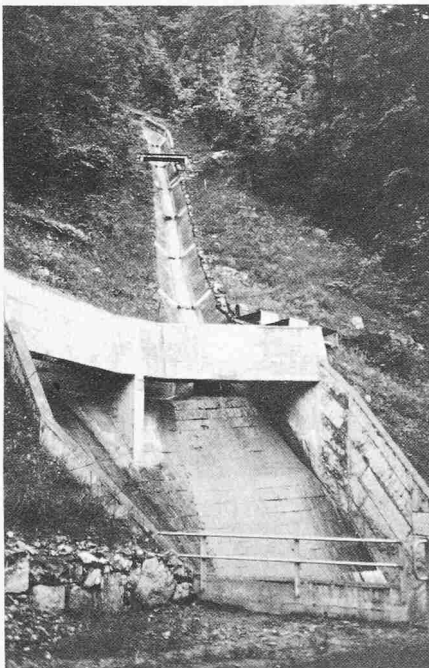
Bild 9. Chellbach. Ortbetongerinne mit hundertprozentigem Gefälle und Kiessammler

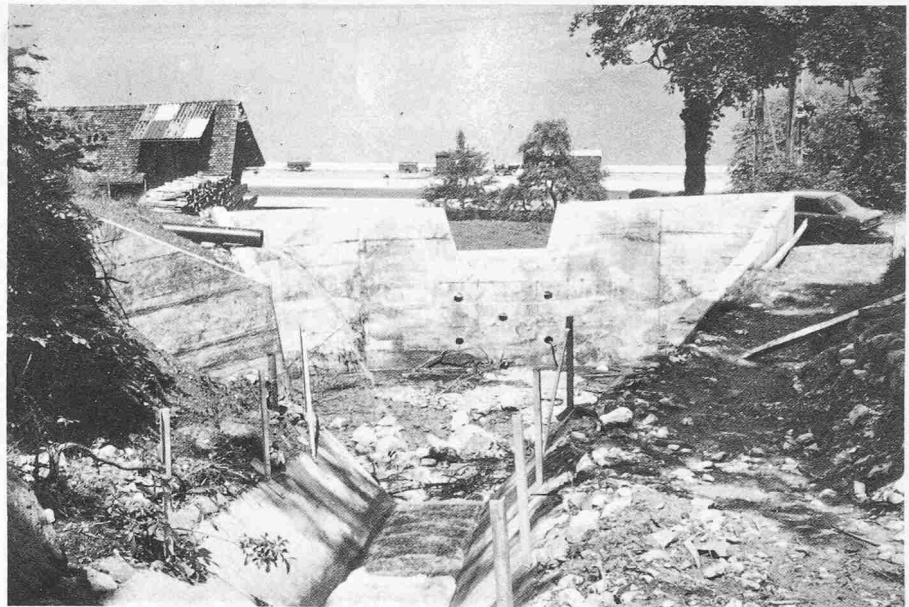
Bild 11. Mühlebach, Kiessammler

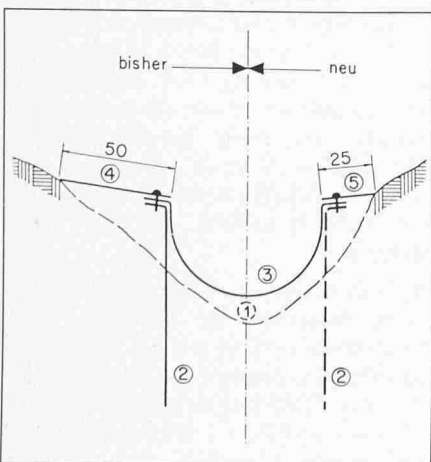
Eines der heikelsten Probleme bezüglich Natur- und Heimatschutz zeigte sich nach der Erstellung eines Gerinnes

Bild 12. Abgeändertes feuerverzinktes Wellblechgerinne. ① Drainagerohre  $\varnothing$  10 cm, ② Winkelisen-Verankerung (alle 2 m), ③ Wellblechschale, ④ Wellblech-Abdeckblech (erste Ausführung), ⑤ Wellblech-Abdeckblech (zweite Ausführung)

- sofortige Wiederbepflanzung der beim Bau zum Teil zerstörten Flächen,
- Verschmälerung der schrägen Abdeckbleche,
- Verkürzung der im nicht bewaldeten Gebiet notwendigen Wellblechgerinne auf das äusserste Minimum,
- Erstellen eines umfassenden Bepflanzungsprojektes unter Einbezug des gesamten Lehnviaduktes und des Portalbereiches Nord des Seelisbergtunnels.
