# Die Restauration des Thursteges zwischen Bussnang und Weinfelden

Von Rudolf Schlaginhaufen, Frauenfeld

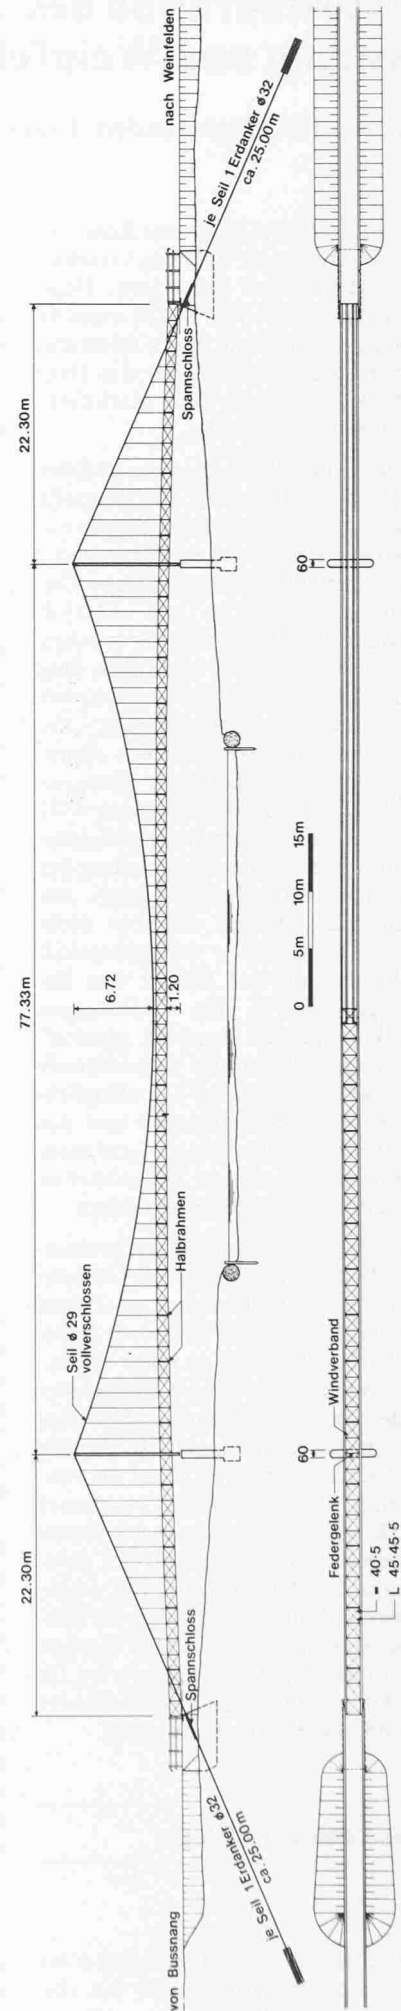
*Bild 1. Projektzeichnung des alten Steges aus dem Jahr 1881*

Er wurde weitgehend entsprechend der Projektzeichnung (Bild 1) von der eingangs erwähnten Romanshorer Firma

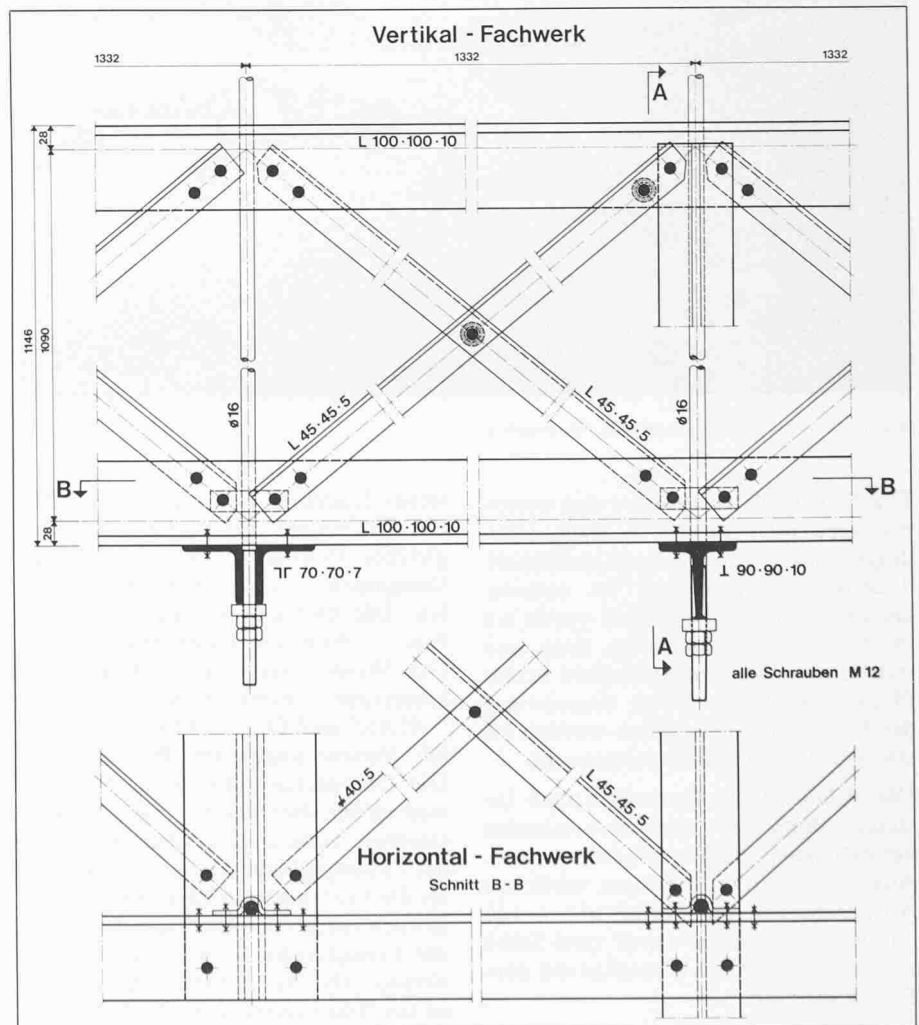
Bild 5. Konstruktionsprinzip der Versteifungsträger

Der *Versteifungsträger* aus Schweisseisen, durchlaufend über drei Felder von 22,30 + 77,33 + 22,30 m war ein aus kleinen Winkelprofilen geschraubter Fachwerkträger und in bezug auf seine Tragebene unsymmetrisch ausgebildet. Mit mehreren gebrochenen Diagonalstäben, verbogenen Gurtungen, ausgeschlagenen Schraubenlöchern und zudem stark angerostet befand er sich in einem sehr schlechten Zustand. Die Ursache lag wohl in der ungenügenden Bemessung als Folge mangelnder Kenntnis zutreffender Berechnungsverfahren, sowie der konstruktiven Mängel und der Lagerung ohne Dilatationsweg an den Enden.

Der neue Versteifungsträger aus St. 37 ist wiederum geschraubt und bezüglich

seiner Tragebene symmetrisch ausgebildet. Er besteht durchgehend aus den gleichen Profilen:  $\perp 100.100.10$  für die Gurtungen,  $\perp 45.45.5$  für die Diagonalen. Die Querträger sind  $\perp 70.70.7$  bzw.  $\perp 90.90.9$  bei den Halbrahmen. Der Windverband in der Ebene von Unterkant Untergurt besteht aus  $\perp 45.45.5$  und Flachstahl 40.5 mit lokalen Verstärkungen im Pfeilerbereich. Die Obergurten sind durch Halbrahmen in der alten geschwungenen Form elastisch gestützt. Für den Anschluss der Füllungsglieder, der knotenblechlos an die Gurtungen erfolgt, wurden einheitlich feuerverzinkte Schrauben M 12 der Festigkeitsklasse 4.6 und 10.9 verwendet. Die konstruktive Ausbildung ist aus Bild 5 ersichtlich. Die 122 m langen, durchlaufenden Versteifungsträger sind auf beiden Widerlagern längsver-

schieblich gelagert. Sie werden jedoch auf beiden Pfeilern durch elastische Federgelenke in ihrer Lage festgehalten. Diese bestehen aus einem stehenden Blech in St. 52, das zwischen das Doppelprofil der Querträger eingreift und am Fuss mittels Klebanker im Pfeilerkopf eingespannt ist.
