# Sanierung des Bauhauses Dessau: zu bautechnischen Aspekten

Susann Adolph, Kreuzlingen/Berlin

# Sanierung des Bauhauses Dessau

## Zu bautechnischen Aspekten

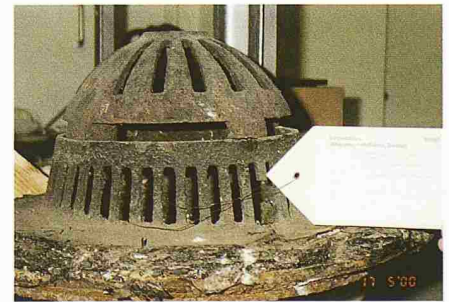
Detail zur Dachentwässerung. Datierung 1976

Als Dämmung sind 50 mm Polystyrol eingebaut, und als Dachabschluss liegt ein keramischer Belag vor. Die Ursache der Feuchteschäden ist ebenso schwierig zu ermitteln wie die genaue Ortung der Wasserstellen in der Decke. Vermutlich liegt das Problem in der Ausführung der innenliegenden Dachentwässerung. Der Einlauf ist mit Zementmörtel ummantelt und in die Dachebene integriert. Bei anfallendem Wasser wird der Zementmörtel ausgewaschen, was zum Zusetzen

der Siebeinheit und damit zum Verstopfen der Abflüsse führt. Daher kann das Wasser nicht ungehindert abfließen, sondern steht während des natürlichen Trocknungsvorganges auf der oberen Ebene. Durch Undichtigkeitsstellen erreicht es die Geschossdecke, wo es sich durch Risse ausbreitet und durch kapillare Saugvorgänge verteilt. Da das Dach über dem Atelierhaus wieder als begehbare Teil ausgebildet werden soll, wobei gleichzeitig die Feuchteprobleme zu beheben sind, muss

der Dachaufbau bis auf die Unterkonstruktion entfernt und erneuert werden. Die Dachentwässerung, original aus gusseisernen Rohren, wird wieder innenliegend ausgeführt, wobei auf die Dichtungselemente besonderen Wert zu legen ist.

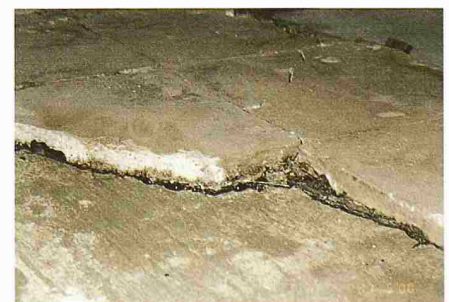
Detail Aufbau Dachterrasse 1976. Keramische Platten in Asphaltenschicht auf Betondecke

betonbauten zu eröffnen. Doch schon kurz nach der Einweihung zeigten sich die ersten Feuchteschäden. Dieses Problem konnte man bis heute nicht beseitigen, noch immer kommt es bei Regen- oder Tauwasseranfall zum Feuchteinbruch in der oberen Geschossdecke. Der vorhandene Aufbau (abweichend vom bauzeitlichen Zustand) besteht aus einer Stahlbetondecke, auf der zweilagige Bitumendachpappe zur Abdichtung und 35 mm Estrich zum Schutz aufgebracht wurden.

Als Sanierungsmassnahme wird die vorhandene Stahlbetonkonstruktion freigelegt und abgestrahlt. Damit erreicht man eine saubere und einwandfrei glatte Oberfläche ohne Unebenheiten der Betonporen, eine Voraussetzung für eine Versiegelung mit hoher Qualität. Die Konstruktion wird anschliessend mit hitzebeständigem Epoxidharz in einem Arbeitsgang grundiert, eine zweite Schicht versiegelt die Betonfläche. Um Diffusionsfeuchte aus der Konstruktion fern zu halten, wird unter der Dämmung eine Dampfsperre verlegt. Als Wärmedämmung wird 50 mm Schaumglas gewählt; der Vorteil dieses Materials liegt in dem Unvermögen, Wasser zu speichern, und in den guten Wärmedämmeigenschaften auch bei geringer Einbauhöhe. Oberseitig wird die Dämmung durch zweilagig verlegte Bitumenschweissbahnen abgedichtet. Der notwendige UV- und Witterungsschutz in Kombination mit der Begehrbarkeit wird durch einen Gussasphaltaufbau realisiert. Nachteilig muss hier bemerkt werden, dass die plattenartige Struktur der bauzeitlichen Dachterrasse (verschweiste Paludritplatten) nicht hergestellt werden kann. Die Entwässerungselemente werden passgenau in die Deckenaussparungen eingesetzt und bis mindestens 1,0 m unterhalb der oberen Dachkante gedämmt; sie sind im Bedarfsfall beheizbar.

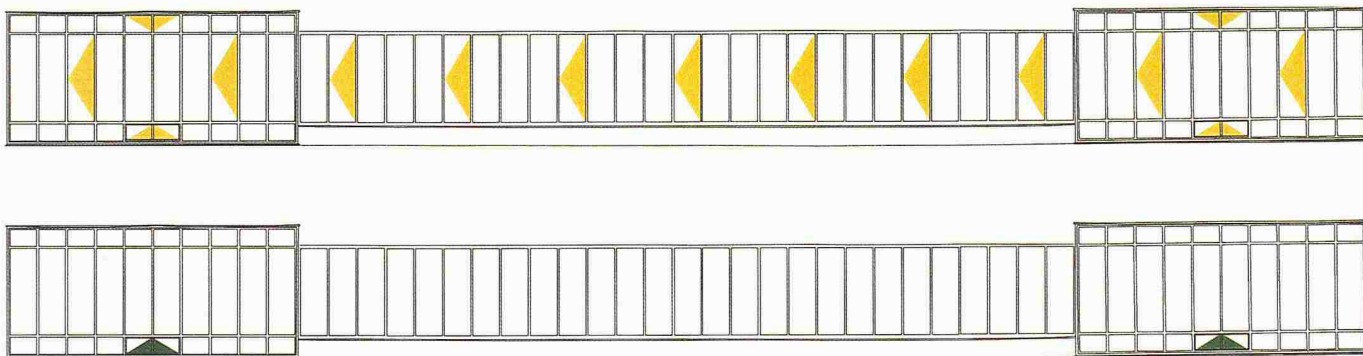
Materialtechnologische Untersuchungen: Fenster und Öffnungen. Fenstergegenüberstellungen/Öffnungsverhalten  
 Westfassade Brücke 1926, gelb, und 1976, grün (oben). West-/Nord-/Ost-/Südfassade Nordflügel, Ostfassade Brücke 1926 und Ostfassade Ateliergebäude, gelb (Mitte). West-/Nord-/Ost-/Südfassade Nordflügel, Ostfassade Brücke 1926 und Ostfassade Ateliergebäude, grün (unten)

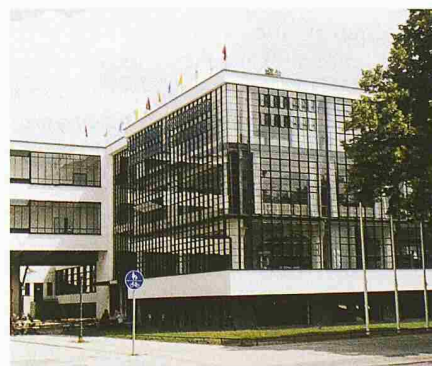
Vorhangfassade

- Rekonstruierte Aluminiumelemente: Korrosionsbefall an den Fassadenankern aus Stahl, Dichtungen versprödet

Die Sanierungsmassnahmen beschränken sich bis zum jetzigen Zeitpunkt auf die Fenster mit Stahleinfassung. Um die Korrosionsschäden zu beseitigen, wurden die Fassadenteile entglast und durch Abbrand und Bürsten gereinigt. Eine Zinkbeschichtung soll erneutem Rostangriff vorbeugen. Als Dichtungselement gegen Wind und Schlagregen wurde eine dauerelastische Fugenmasse (Elastomerdichtung) eingesetzt. Die unversehrten Scheiben wurden nach bauzeitlicher Technik wieder eingesetzt und gesichert; verkratzt

te und beschädigte Gläser durch eine Normalverglasung ersetzt. Leider zeigt sich, besonders im Arbeitszimmer Gropius', dass die Gläser aus den 1970er-Jahren über Herstellungsfehler verfügen, die auch ohne die diskutierten Brechungsprobleme einer Isolierverglasung den Mangel einer unscharfen und verzerrten Sicht besitzen. Für das Aluminiumskelett ist noch keine Detailplanung vorhanden; ein Ersatz der Stahlanker zur Fassadensicherung durch rostfreien Edelstahl muss diskutiert werden.
