# Der Bergrutsch vom 8. September 1986 bei Giswil: geologische und Geotechnische Aspekte

## Der Bergrutsch vom 8. September 1986 bei Giswil

Geologische und Geotechnische Aspekte

**Die Rutschkatastrophe von Giswil ereignete sich in einer für solche Ereignisse unüblichen Jahreszeit, nämlich während einer ausgesprochenen Trockenperiode. Die in der Folge eingeleiteten Untersuchungen und Überwachungsmassnahmen dienten einerseits der Ursachenermittlung und andererseits der Sicherheitsabschätzung im Zusammenhang mit dem Neubau der zerstörten Verkehrsträger.**

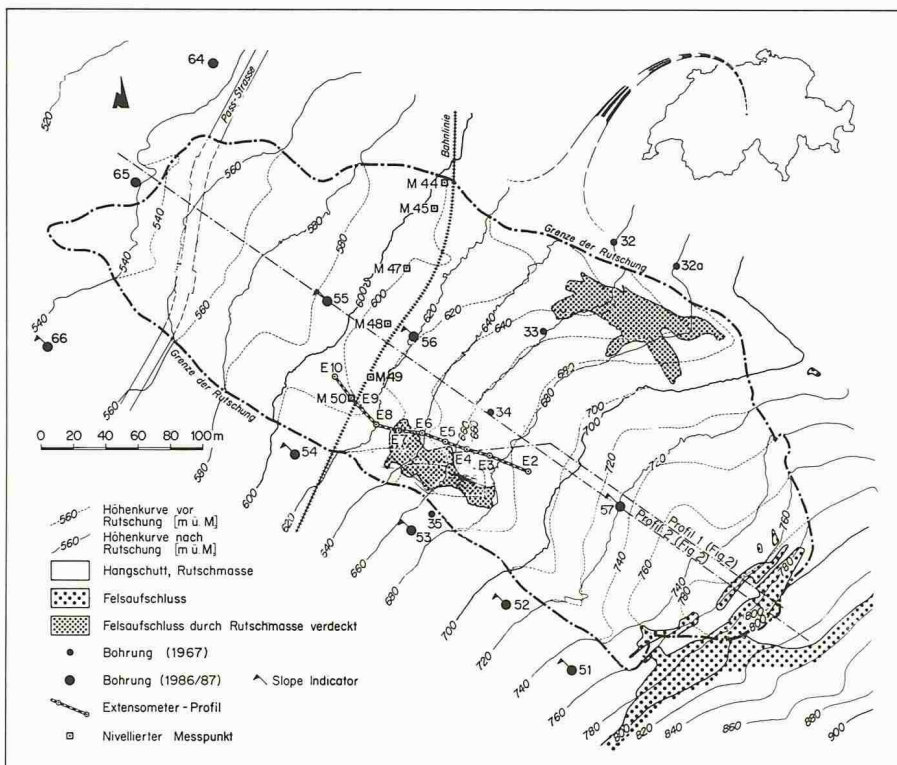
tergeordnet versacktem Fels, in welche sich zwei Wildbäche tief einerodiert hatten, lokal bis auf die Felsunterlage aus Gesteinen der helvetischen Wildhorn-Decke (vergleiche Bild 1). Das Rutschareal weist eine Fläche von ca. 0,077 km<sup>2</sup> auf und reicht von 805 bis 525 m ü.M. hinunter; die Sturzbahn hat eine mittlere Neigung von 31°. Der Rutsch erfasste ca. 800 000 m<sup>3</sup> Lockermaterial, durch die Auflockerung ergab sich ein abgelagertes Volumen von rund 900 000 m<sup>3</sup>. Die maximale Mächtigkeit der bewegten Masse betrug über 50 m, die Terrainabsenkung erreichte bis zu 37 m, die Erhöhung im Ablageungsgebiet z.T. deutlich über 20 m.

Bild 1. Situation der Rutschung mit Messeinrichtungen

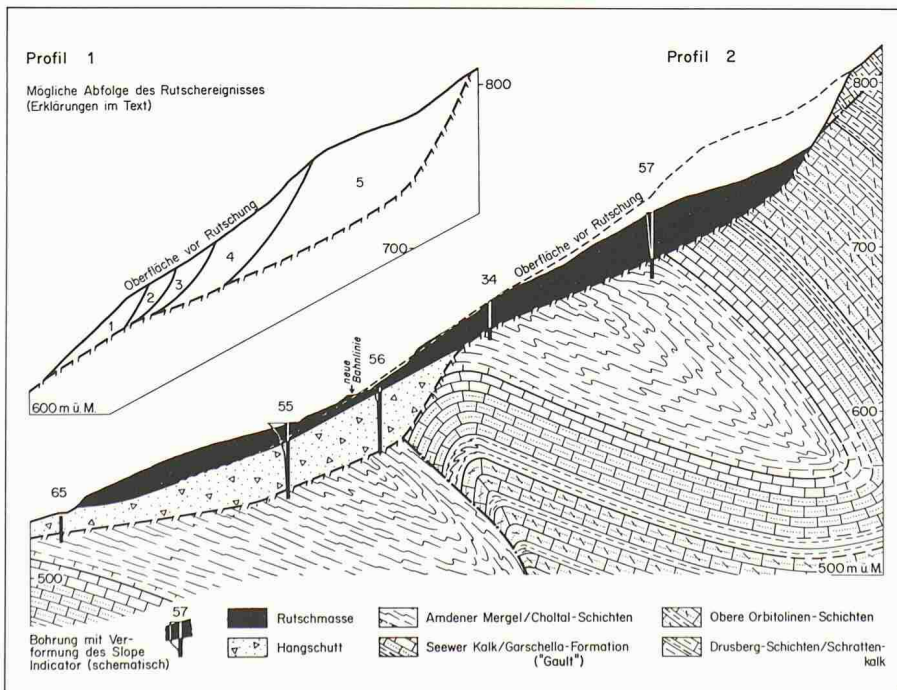
Die rechnerische Überprüfung von Profilen durch den ganzen Rutsch – z.B. entsprechend Profil 2 (Bild 2) – zeigte bald, dass die Rutschbewegung kaum von Anfang an in diese Richtung ging: Die rechnerisch notwendigen Reibungswinkel auf der Felsoberfläche wären viel zu niedrig, als dass ein Bruch

Bild 2. Geologisches Profil durch den Rutschhang sowie Profil mit potentieller Etappierung des Ereignisses (Lage der Profiltrassen vgl. Bild 1)

respektive ein Abgleiten plausibel war. Die Berechnung von Teilstabilitäten in zahlreichen Profilen ergab mit grosser Wahrscheinlichkeit, dass die primäre Instabilität sich im bis auf den Fels eingetieften Bachgraben im südlichen Teil des Rutschareals ereignet hatte (Bruchfigur 1 im Profil 1, Bild 2).

Bruchfigur 1 ergab bei labilem Gleichgewicht ( $F = 1,0$ ) notwendige Reibungswinkel von  $\phi' = 40^\circ$  für den Hangschutt respektive  $36,5^\circ$  für die Felsoberfläche der Amdener Mergel, dies unter Vernachlässigung des möglichen Einflusses von Hangwasser. Bei beiden Schichten dürfte ein wesentlicher Teil der Schwerwiderstände auf Verzahnung respektive Kohäsion zurückzuführen sein, da verwitterte Amdener Mergel kaum  $\phi'$ -Werte über  $33^\circ$  haben dürften und die feinkörnige Matrix des Hangschutts kaum einen solchen über  $35^\circ$ .

Die Stabilitätsbetrachtungen zeigen, dass ein sukzessiver Staffelbruch – wie er z.B. durch die Bruchfiguren 1 bis 5 in Profil 1 der Figur 2 dargestellt ist – rechnerisch begründet werden kann. So weist die Scholle 1 allein wesentlich kleinere Sicherheiten auf als Scholle 1 plus 2 oder gar 3 zusammen ( $\Delta F = 15...25\%$ ). Entsprechendes gilt für die Schollen 2 bis 5, wenn ihnen durch einen Teilrutsch jeweils der stützende Fuss entzogen worden ist. Im Gegensatz zum Mechanismus der Rutschung konnte der Zeitpunkt des Ereignisses nicht plausibel begründet werden.

Der Rutschvorgang in Etappen konnte durch Augenzeugen bestätigt werden. Diese sahen sukzessive Waldstücke aufrecht zu Tale fahren, ehe die Bäume nach hinten kippten. Im obersten Teil des Rutschareals (ca. Bruchfigur 5 in Bild 2) war der Waldboden in kleine Schollen zerrissen, welche eine Streckung dieses Arealteils auf etwa die doppelte Länge aufzeigten. Im übrigen Areal herrschte ein Chaos von Blöcken und überfahrenen und zersplitterten Bäumen. Die Rutschbewegung induzierte starke Luftströmungen, welche lokal Äste und Blätter im benachbarten Wald zu Boden rissen.

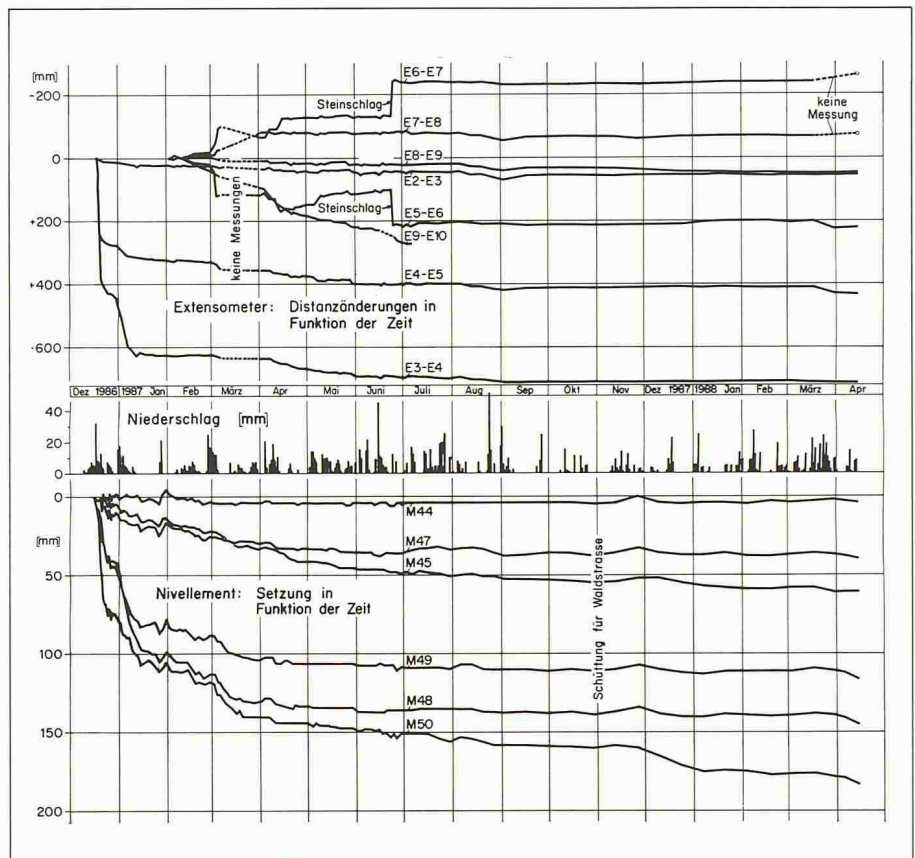
Durch geodätische Messungen konnten zwei Zonen unterschieden werden: Zum einen der zentrale Teil des Rutschgebietes zwischen 670 und 640 m ü.M., wo die Verschiebungsbeträge (1. Oktober 1986 bis Februar 1988) einen Meter überschritten, zum andern der übrige Bereich, wo diese generell unter zwanzig Zentimetern blieben. Der Bewegungsvektor ist mit 31 bis 69° bezüglich der Horizontalen (Mittel 50°) hangabwärts gerichtet. Dies kann als Setzungsbewegung auf einer schiefen Ebene (Felsoberfläche bzw. Übergang Rutschmaterial/Hangschutt) erklärt werden. Diese Setzungen zeigen sich auch im Verhalten nivellierter Punkte und in einem Extensometer-Profil. In Bild 3 sind die Niveau- resp. die Längenänderungen in Funktion der Zeit dargestellt. Es zeigt sich zum einen eine exponentielle Abnahme der Verschiebungen im Laufe der Zeit und zum andern eine gewisse Akzentuierung der Bewegungen durch Niederschläge. Diese Beschleunigung der Setzungen wird durch Umlagerungen von Feinmaterial durch versickerndes Wasser verursacht.

Bild 3. Distanz- und Niveauänderungen zwischen resp. von Messpunkten in Funktion der Zeit und des Niederschlags in Giswil

wären. Damit sich die Bäche nicht wieder bis zur Felsoberfläche als kritischem Gleithorizont einerodieren können, ist eine Befestigung der Bachsohlen in Angriff genommen worden. Zur mittelfristigen Stabilisierung der Terrainoberfläche und langfristig auch als Steinschlagschutz für die Verkehrswege wurde mit Aufforstungen begonnen.
