# Wetterbeanspruchte Holzbauteile

Autor(en): **Meierhofer, Ulrich A.**

Zeitschrift: **Schweizer Ingenieur und Architekt**

Von Ulrich A. Meierhofer, Dübendorf\*)

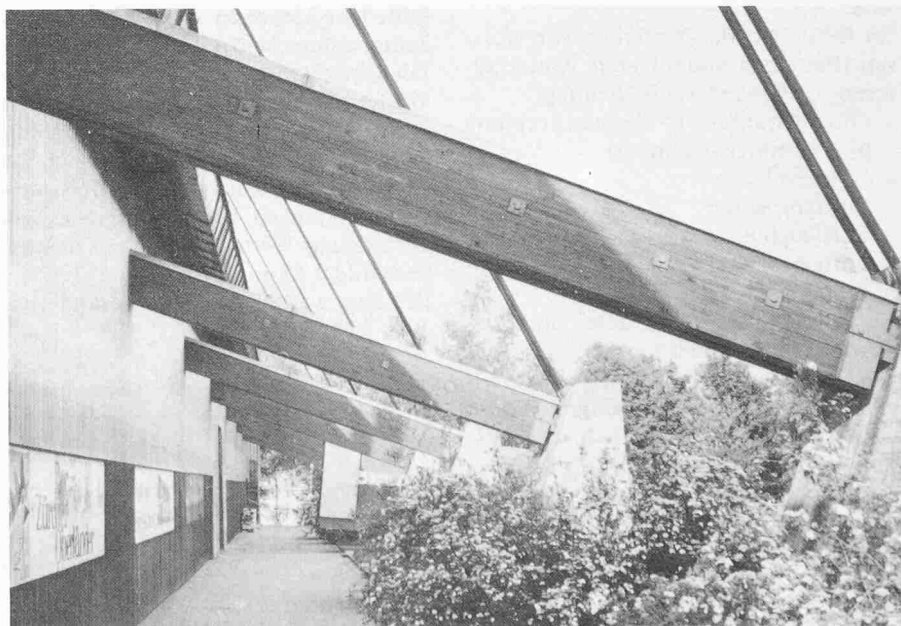
Bild 2. Die direkt bewitterten Trägerenden erhalten durch die schmale Blechabdeckung auf der Oberseite nur einen ungenügenden Schutz.

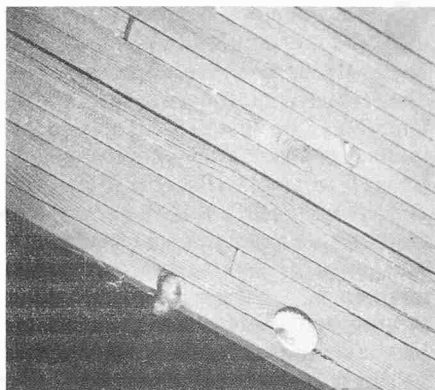
Bild 3. Detail aus Bild 2. Nach wenigen Jahren Standzeit weisen die Brettschichtträger einige Zentimeter tiefe Risse und geöffnete Leimfugen auf.

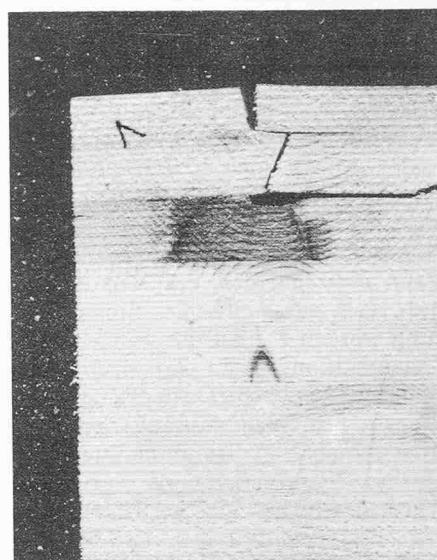
Beim Aufschneiden des Versuchsträgers nach gut einjähriger Freibewitterung wurden Stellen mit weitgehender Delamination, d. h. Zerstörung der Leimfuge beobachtet. Hierzu ist allerdings zu bemerken, dass aus Disponibilitätsgründen Trägerabschnitte mit Harnstoffharz-Verleimung verwendet wurden, d. h. mit einer Verleimung, deren Feuchteempfindlichkeit bekannt ist. In einer Zone, wo Niederschlagswasser durch einen Oberflächenriss eingedrungen war, wurde sogar eine lokale Vermorschung festgestellt (Bild 13).

Bild 13. Lokale Fäulnis im Innern des Messbalkens, im Verlaufe eines Jahres verursacht durch Lentiz-Befall nach Durchfeuchtung im Bereich eines Risses auf der Oberseite
