Zeitschrift: **Schweizer Ingenieur und Architekt**

Band (Jahr): **98 (1980)**

# Mangelhafte Sanierung eines gerissenen Aussenwärmedämmsystems

Von H. R. Preisig, Dübendorf

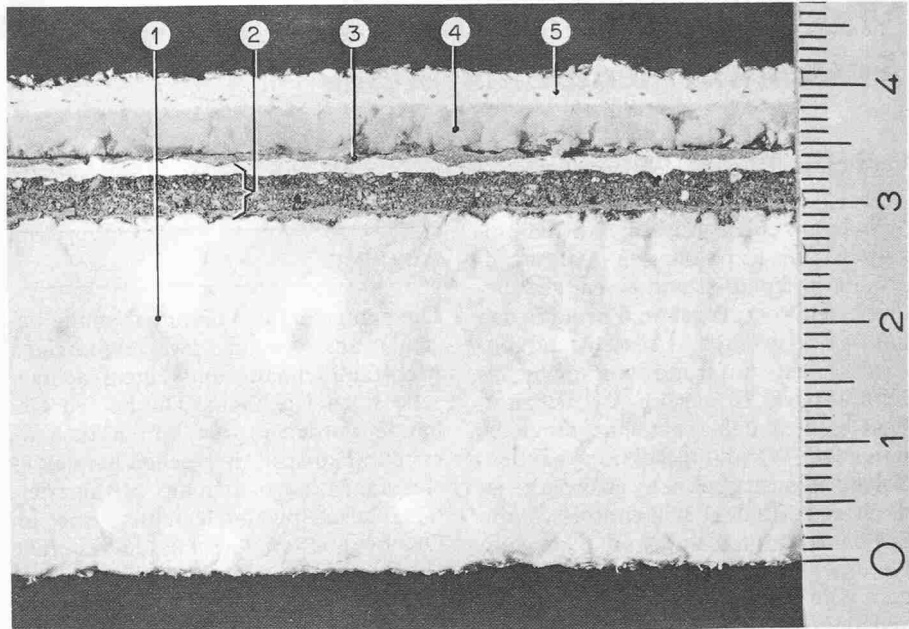
Bild 3. Querschnitt durch das Aussenwärmedämmsystem.

Schicht 1: Wärmedämmschicht  
 Schicht 2: Ursprünglicher Verputz  
 Schicht 3: Klebemasse  
 Schicht 4: Deformationsschicht  
 Schicht 5: Verputz
