Das Problem des Baues langer, tiefliegender Alpentunnels und die Erfahrungen beim Baue des Simplontunnels

Autor(en): **Brandau, Karl**

Zeitschrift: **Schweizerische Bauzeitung**

III. Beobachtungen der Gesteinsbewegungen beim Baue des Simplontunnels.

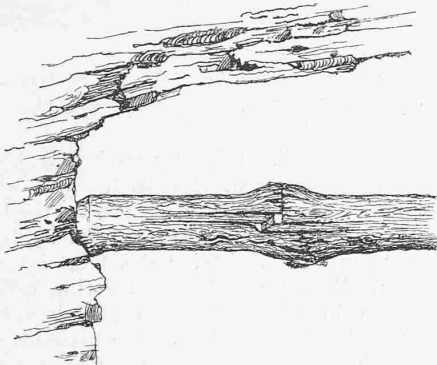
Abb. 7. Gestauchte Kappe. Stollen II, Km. 6,780.

eingeböhnt mit Firstverzug aus leichten Pfählen. Das eintretende Zusammenstauchen der Kappen (Abb. 7 und 8) gab Fortbewegung der Ulmen kund. — Ablösungen von zerbröckelten Gesteinsstücken aus den Ulmen folgen. Auf die Kappen legen sich grössere Schiefermassen (Abb. 9), die Kappen biegen stellenweise ein (Abb. 10). Bei der Erneuerung der Kappen zeigt sich der grössere Teil der bewegten Schiefer über den Kappen in dünnen Bänken ineinandergestaucht und trägt sich selbst. Als klassisches Beispiel dafür siehe Abbildung 9. Die Ablösungen in der

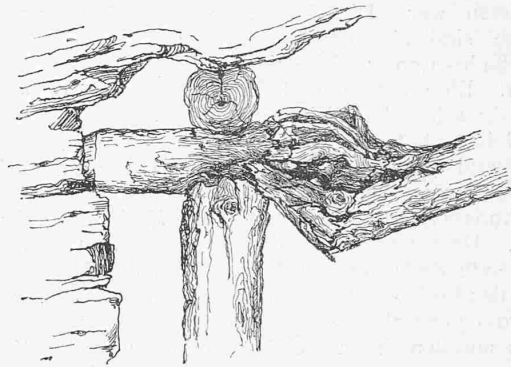
Abb. 8. Gestauchte Kappe. Stollen II, Km. 7,865.

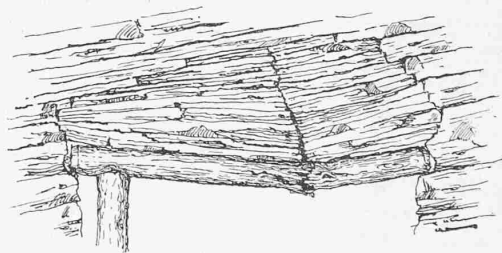
Abb. 10. Stauchung der Schieferschichten in der First. Stollen I, Km. 6,810.

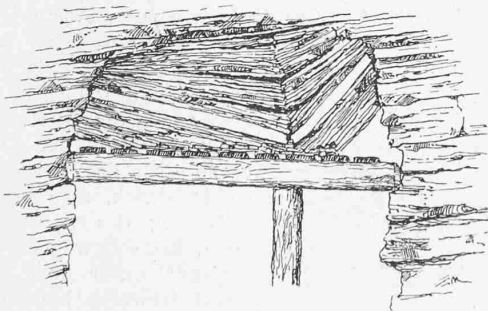
First erstrecken sich auf 1 bis 2 m Höhe ins Gestein hinein. Die scheinbar sehr kompakten Bänke zerblättern in dünne und dünnste Schieferschichten, die sich nach und nach in Falten einbiegen. Abbildung 11, 12, 13 (S. 70) und 14 (S. 70) zeigen den allmählich sich vollziehenden Vorgang in seinen verschiedenen Entwicklungsstadien.

Abb. 11. Stauchung der Schieferschichten in der First. Stollen II, Km. 6,665.

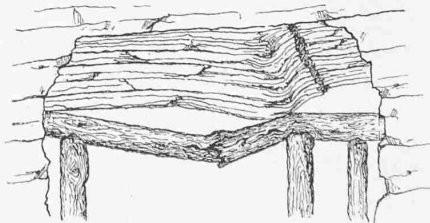
Abb. 12. Faltenbildung der gestauchten Schiefer in der First. Stollen II, Km. 6,750.

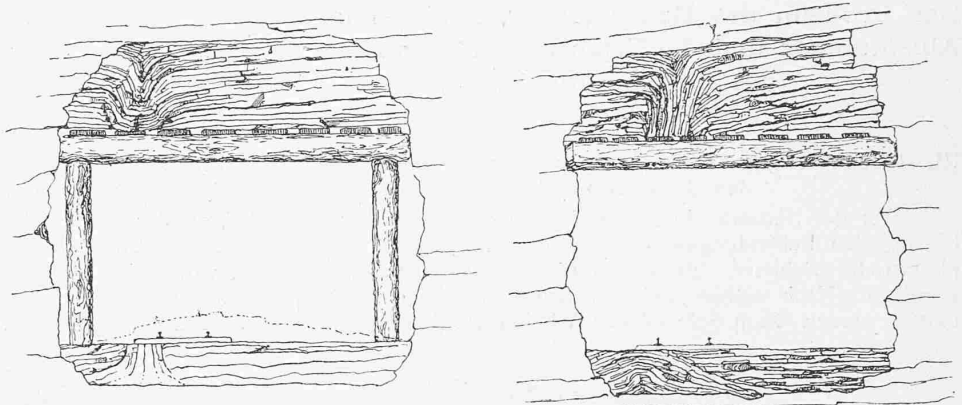
Inzwischen hat sich auch die Hebung des Dienstgeleises bemerkbar gemacht als Folge von Faltenbildung in den Schiefen der Sohle, ähnlich denen in der First (Abb. 13 und 14). Durch die Gesamtheit dieser Vorgänge veranlasst, wurde der Stollen II mit Mauerwerk einschl. Sohlengewölbe verkleidet; auf der 18 m langen Strecke von Km. 6,682 bis 6,700 S. P. des Sohlengewölbeausbaus zeigt

Abb. 13 und 14. Stauchung der Schieferschichten in First und Sohle des Stollens II von Km. 6,710 bis Km. 6,860.

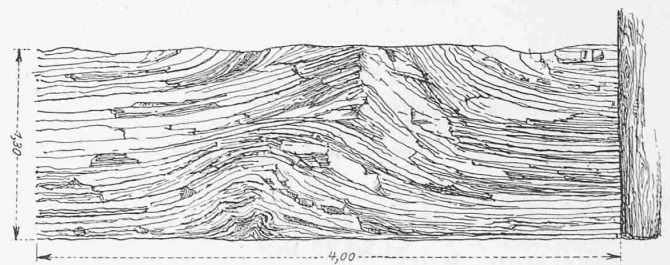
Die Abbildungen 16 und 17 stellen Auffaltungen in der Sohle des Tunnels I dar, die photographisch aufgenommen sind. Alle Falten, die man zu beobachten Gelegenheit hatte, bezeugen ihren Ursprung in seitlichen Verschiebungen, d. h. im Zusammengehen der Ulmen und Widerlager. Empordrängen der Sohle von unten durch treibendes Gebirge hätte in den Faltenrücken klaffende Spalten hervorbringen müssen; statt dessen waren sie auf ihre ganze Höhe nur ineinander verstaucht durch seitliches Drängen. — Häufig wiederholte Kontrollmessungen haben es zweifellos gemacht, dass nach dem Einziehen der Sohlengewölbe in Tunnel I jeder Bewegung Einhalt getan war. Die Sohlengewölbe sind als Betonklötze von 0,80 bis 1,00 m Dicke ausgeführt. Eine solche verhältnismässig schwache Sicherung der Sohle bot genügenden Widerstand gegen die Schubkräfte, die also auch nur mässige gewesen sein können.

Abb. 16. Auffaltung des Gesteins in der Sohle des Tunnels I, Km. 6,800.

Nachträgliches Einbauen der Sohlengewölbe brachte die Bewegung der Widerlager zum Stillstand und in den Gewölben blieben weitere Beschädigungen aus.

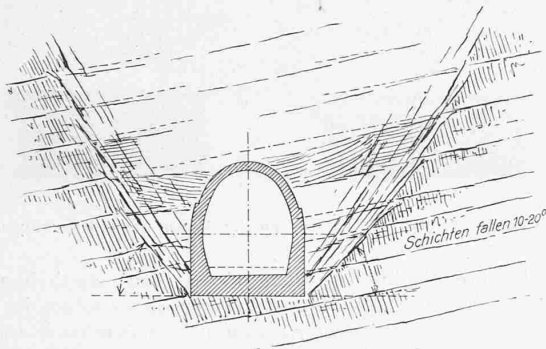
stimmen, welche die Widerlager verschoben haben, aber nicht mehr imstande waren, das fertige Gewölbe zu bewegen. Diese Kräfte sind ihrer ganzen Erscheinung nach keine andern, als der Schub des Gesteinskeiles, der sich entsprechend der geringen Kohäsion des Gesteins sowie entsprechend seiner Reibung und seinem geringen Widerstand gegen Abreissen in seinen Schichtungsflächen bildet und der auf der Abbruchfläche herabgleitet (siehe Abb. 18). Daraus lässt sich sogar die Höhe berechnen, bis zu welcher

das Gestein gelockert ist und als Keil auf den Abbruchflächen nach unten drückt. Es wird erkenntlich, dass bei allseitigem Gebirgsdruck, also speziell bei Belastung des Gewölbes von oben, keine Bewegung der Widerlager unter dem geschlossenen Gewölbe hätte bestehen können. — Die Durchführung der Berechnung eines Beispiels an diesem Orte würde zu weit führen. Schätzungen nach anderwärts ausgeführten Rechnungen und Konstruktionen führen dazu, annehmen zu können, dass für ein Gewölbe von 0,35 m Gewölbestärke in Bruchsteinen die Höhe des gelockerten Gesteins nur wenig hoch über das Gewölbe reichen konnte, etwa 20 bis 30 m.

Abb. 18. Lockerung des Gesteins bis zur Abbruchfläche hinter den Ausbruchöffnungen.
