# Risse bei der Mischbauweise

Von H. R. Preisig, Dübendorf\*)

Im Beitrag «Risse bei der Mischbauweise» [4] wurde ein Schadenfall veröffentlicht, der die Mischbauweise aus tragenden äusseren Backsteinwänden und inneren Kalksandsteinwänden betroffen hat. Beim vorliegenden Schadenfall wird eine Mischbauweise beschrieben, die aus tragenden äusseren Holzspanbetonsteinwänden und inneren Backsteinwänden besteht.

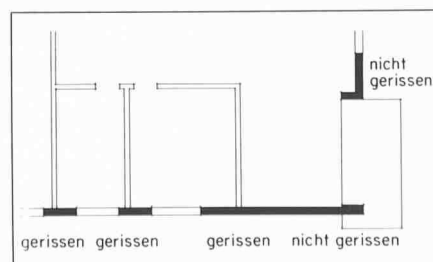
Grundrissausschnitt: Holzspanbetonsteinwände / Holzspanbetonpfeiler mit angrenzender Backsteinwand gerissen, ohne angrenzende Backsteinwand rissfrei

se festgestellt. Dabei handelte es sich um Horizontalrisse vorwiegend zwischen der 3. und 4. bzw. 6. und 7. Steinlage. Die Horizontalrisse sind beidseitig der Wand sichtbar. Gerissen sind vor allem Aussenwände und Fensterpfeiler, die an eine innere tragende Backsteinwand angrenzen. Nicht gerissen sind die sog. freien Aussenwandpartien ohne angrenzende Backsteinwand. Rissfrei sind auch alle tragenden Backsteininnenwände.

Die sogenannten freien Aussenwandpartien sind nicht gerissen, weil ihre Schwindverformungen nicht durch eine angrenzende Backsteinwand behindert werden und die darüberliegende biege-weiche Betondecke sich mitverformt.

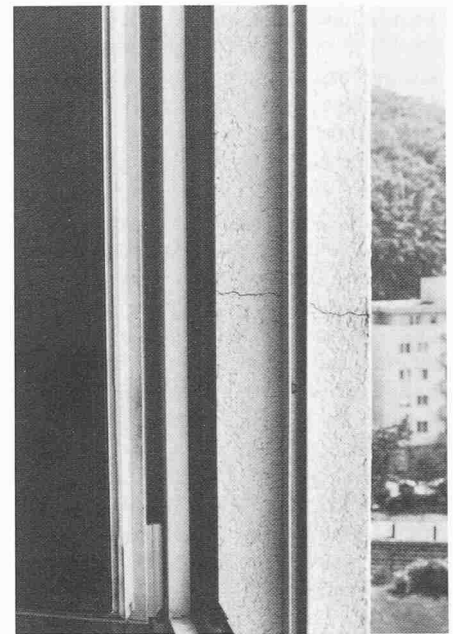
Fensterleibung: Horizontalrisse auch in der Fensterleibung sichtbar, Holzspanbetonsteinwand durchgegrissen

Die Risse treten bei Schwachstellen auf, verlaufen horizontal und durchtrennen die Wand in ihrer ganzen Breite. Dies deckt sich auch mit dem festgestellten Schadenbild, nämlich beidseitig der Wand sichtbare Horizontalrisse im Bereich der Betonieretappen zwischen 3. und 4. oder 6. und 7. Steinlage.
