# Schäden beim Steildach durch Rückstauwasser

Autor(en): **Preisig, Hansruedi / Nadig, Peter**

Zeitschrift: **Schweizer Ingenieur und Architekt**

Band (Jahr): **100 (1982)**

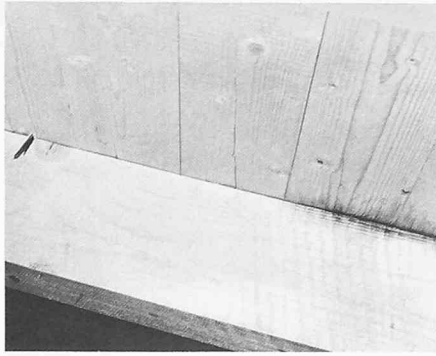
Bild 4. Probeöffnung im Gebäudeinnern. Deckenverkleidung und Wärmedämmung entfernt, Sparren und Holzschalung des Unterdaches sichtbar. Konterlattnagel nicht im, sondern neben dem Sparren, deutliche Wasserspuren an Sparren und Holzschalung unterhalb des freiliegenden Nagels

nach Entfernen der Wärmedämmung direkt sichtbar, deutliche Wasserspuren am Sparren unterhalb solch freiliegender Nägel (Bild 4)

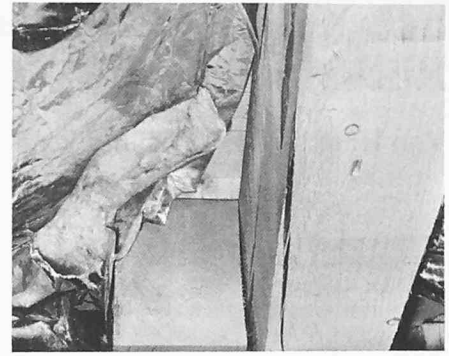
Bild 6. Probeöffnung im Gebäudeinnern. Deckenverkleidung entfernt, Wärmedämmung und Sparren sichtbar. Wärmedämmung nicht dicht an Sparren angeschlossen, Holzschalung des Unterdaches vom Gebäudeinnern her sichtbar

- **Unterdach:**  
obere Bitumendichtungsbahn V 60 mit offenen Nahtstellen (Bild 5), ohne Überstrich im Bereich der Konterlatten
- **Wärmedämmung:**  
Mineralwollematten mit Holzschalung des Unterdaches in direktem Kontakt (Bild 3), seitlich nicht dicht an Sparren angeschlossen, nach Entfernen der Deckenverkleidung Schalung des Unterdaches direkt sichtbar (Bild 6).

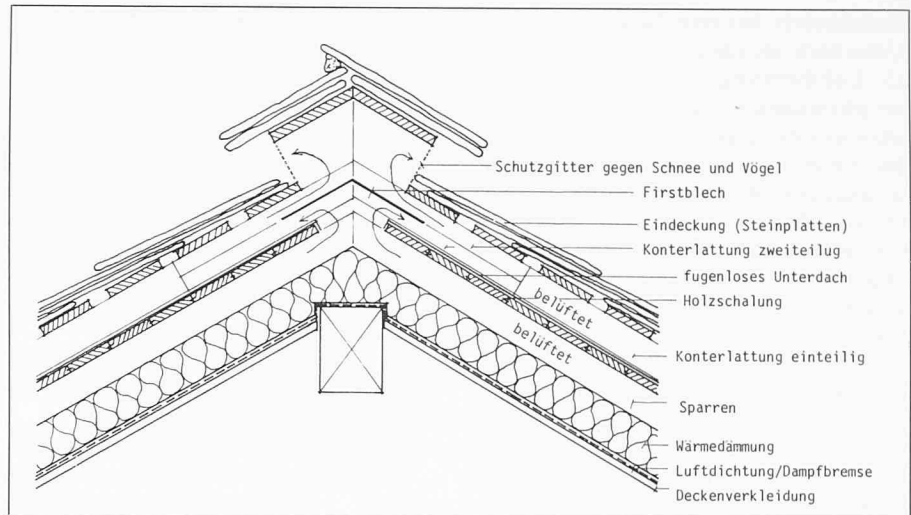
Bild 9. Schemazeichnung: Detailschnitt durch den First. Wärmedämmung zwischen den Sparren (Kalt-dach). Mögliche Konstruktion mit Entlüftung des Konterlattbereiches und des Hohlraumes zwischen Unterdach und Wärmedämmung über den First, vor allem in schneereichen Gegenden

Rückstauwasser auf dem Unterdach. Dort wiederholte sich derselbe Vorgang und bewirkte eine Vereisung des gesamten Bereiches zwischen Unterdach und Eindeckung. Dass sich überhaupt Schmelzwasser bilden konnte, ist auf die undichten Anschlüsse der Wärmedämmschicht seitlich an die Sparren sowie auf die fehlende Belüftungsebene zwischen der Dämmung und dem Unterdach zurückzuführen. Wirklich dichte Anschlüsse sind wohl auf den Plänen, jedoch kaum in der Praxis machbar, so z. B. vor allem bei versetzten Sparren (Bild 6). Es ist deshalb bei diesem Konzept erforderlich, zwischen Wärmedämmschicht und Unterdach eine Belüftungsebene vorzusehen, über die doch noch durchdringende Warmluft abgeführt werden kann. Diese Belüftungsebene muss bei der Traufe Zuluft- und beim First Abluftöffnungen aufweisen. Bei der Traufe ist dies ohne weiteres möglich, beim First ist dazu eine besondere, heute jedoch schon öfters angewendete Konstruktion erforderlich (Bild 9). Bei dieser Konstruktion wird der First durch die austretende Warmluft schneefrei gehalten, wodurch wiederum die Entlüftung des Konterlattbereiches ermöglicht wird.

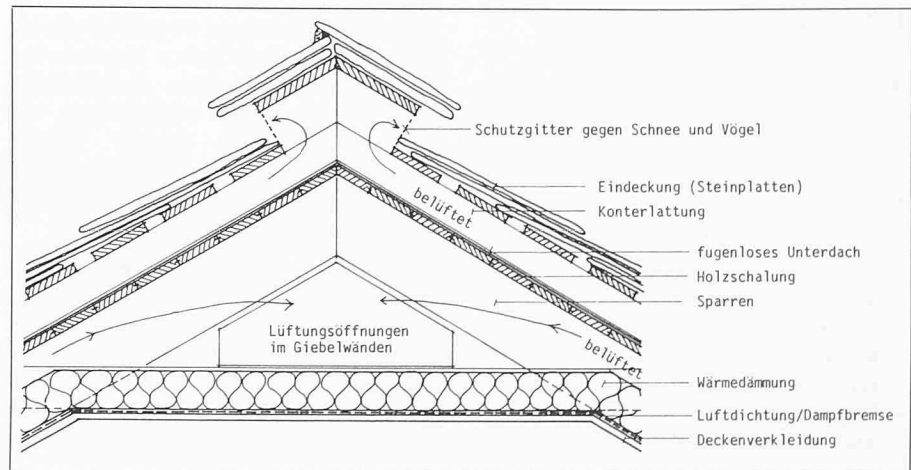
Bild 10. Schemazeichnung: Detailschnitt durch den First. Wärmedämmung zwischen den Sparren (Kalt-dach). Mögliche Konstruktion mit Entlüftung des Konterlattbereiches über den First und des Hohlraumes zwischen Unterdach und Wärmedämmung über die Giebelwände, vor allem in schneereichen Gegenden und bei besonderen örtlichen Verhältnissen

Je nach den örtlichen Gegebenheiten kann nicht über den First, sondern nur über die seitlichen Giebelwände entlüftet werden. Dazu sind die Wärmedämmung, Luftdichtung und Deckenverkleidung unterhalb der Firstpfette anzuordnen und die Giebelwände mit Belüftungsöffnungen zu versehen (Bild 10).
