Zeitschrift: **Schweizer Ingenieur und Architekt**

Brückenfahrbahn - Schäden und Sanierung

Von Friedrich Kilcher, Solothurn

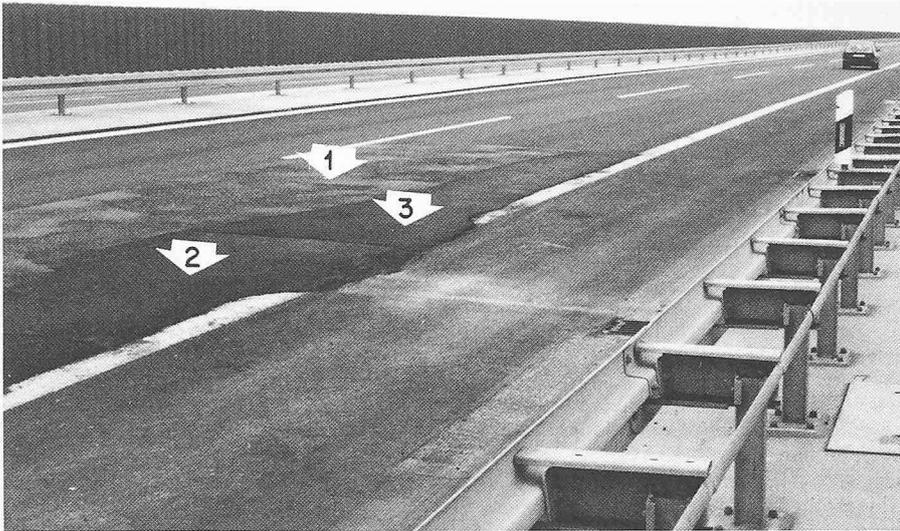
Bild 3. Junger WA-Brückenbelag auf einem Autobahnviadukt. 5 Monate nach Inbetriebnahme hat es bereits drei «Reparatur-Generationen»

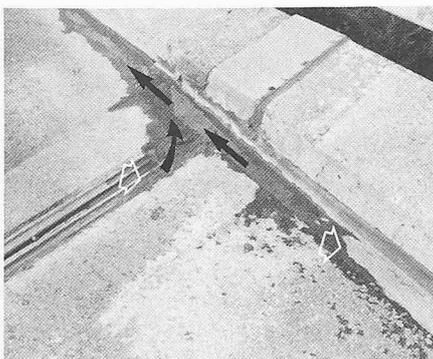
Bild 4. Fahrbahnübergang mit aufsteigendem Wasser aus dem Fahrbelag und Anschlüssen. Der Anschluss zum Fahrbahnübergang wurde bereits mit GA saniert

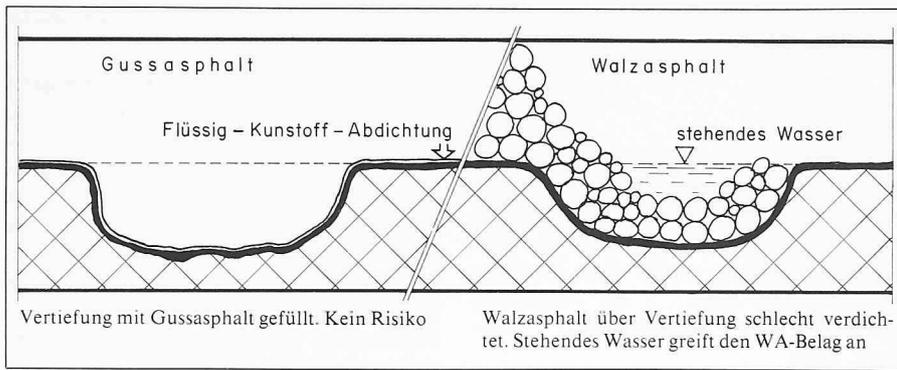
Bild 5. Einfluss von Vertiefungen im Brückenbeton auf den Fahrbelag

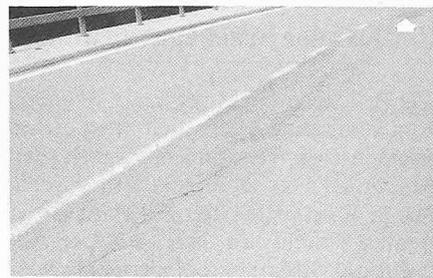
Bild A2. Belagsschäden mit Schieberissen im WA. Die beschädigte Seite hatte folgende Hohlraumwerte: Ausgleichsschicht 5,1-7,5 Vol.-%. Verschleisschicht 4,0-7,4 Vol.-%. (Pfeil: Probeentnahme, vgl. Bild A3)

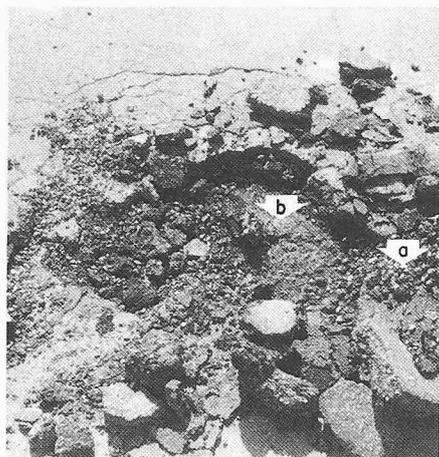
Bild A3. Geöffneter Belag an der am meisten beschädigten Stelle. a) mit ausgewaschenem, zerfallenen Belag und vielen nackten Splittkörnern. b) Abdichtung mit anhängenden Betonteilen. Beton beschädigt

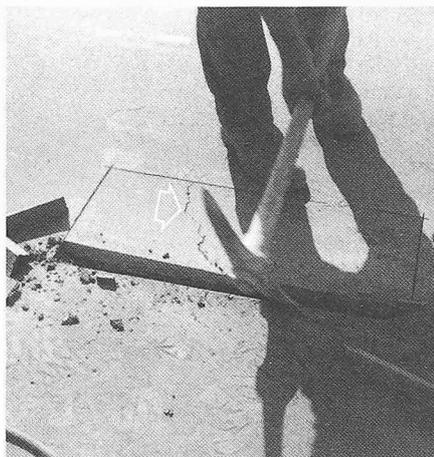
oder an allen zusammen. Schaden kann auch aus der mangelhaften Verbindung im Belag zwischen Tragschicht und Verschleisschicht entstehen (Schieben der oberen auf der unteren Belagschicht; Bilder A4 und A5).

Bild A4. Belagsentnahme bei Querriss; Sichtbarer Riss in der Verschleisschicht

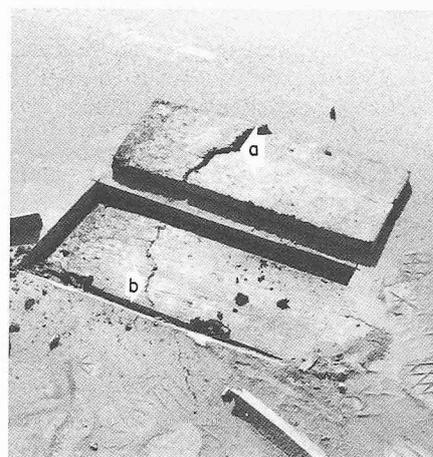
Bild A5. Die Verschleisschicht hat auf der Ausgleichsschicht geschoben (a) und ist gerissen. Unter dem Riss (b) steht ein «Schmutzkamm» auf der Ausgleichsschicht; sie liess sich nur brockenweise entfernen. Bei näherer Prüfung zeigten sich Ablösungen der Abdichtung in der Oberflächenzone des Betons

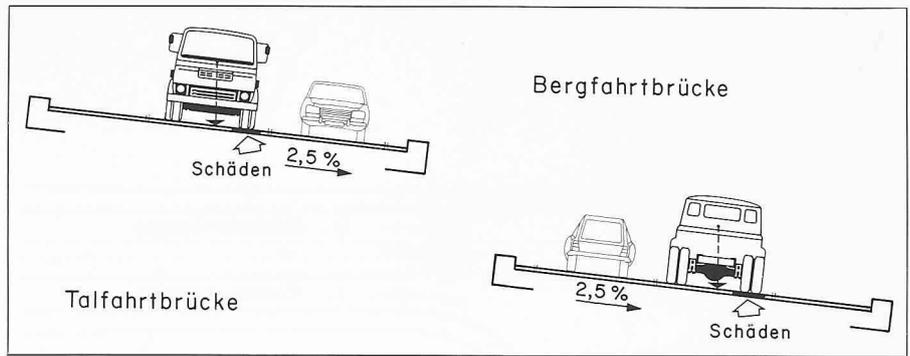
Die *ersten Totalschäden* (Belag, Abdichtung und Beton) treten in der Hauptspur des Schwerverkehrs auf, und hier wiederum stärker in der durch das Quergefälle (Schrägstellung des Fahrzeuges) meistbelasteten Radspur (Bild B). Ferner treten sie auf:

Bild B1. Querschnittsskizze mit Orientierung über die Lage der Schäden. Die Schadenstellen (Pfeile) liegen unter dem am meisten belasteten Rad

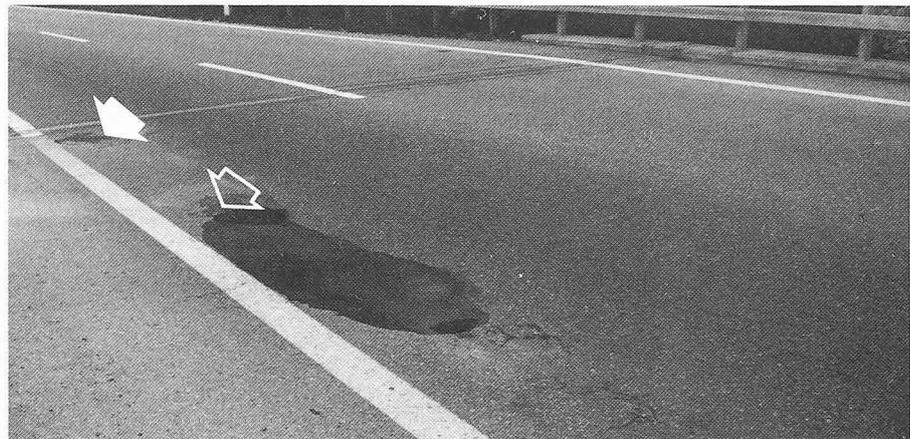
Sehr oft finden sich grosse Schäden nach einem uneben angeschlossenen Fahrbahnübergang. Das Schwingen der Brücke wie der Fahrzeuge kann das «Schmieden» in rhythmischen Folgen erhöhen. Örtliches Ausschlagen, Verdrängen und Verdichten (und daraus folgende Unebenheiten) erhöhen die Schlagwirkungen erneut und sind vielgesehene Bilder (Bild B2).

Bild B2. Blick gegen unteren Fahrbahnübergang mit repariertem Schlagloch, Probe 1 wurde im Bereich vor der länglichen Belagsreparatur entnommen

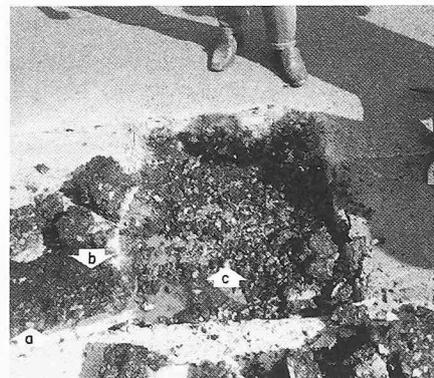
Bild B3. Probe 1: Der WA-Belag (Belagsstärke 11 cm) ist an der Unterseite ausgewaschen (a). In Bruchflächen löst sich die Bitumenhaut vom Splittkorn (b). Auf der Abdichtung liegt ausgewaschener Splitt und stehendes Wasser aus dem Belag (c)

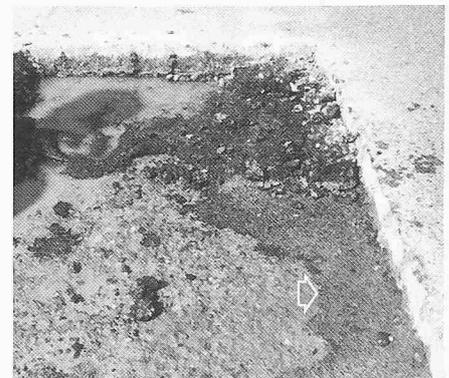
Bild B4. Probe 1: Der Belag ist entfernt. Die Abdichtung ist mit einer anhaftenden Betonschicht von bis zu 8 mm herauslösbar. Der linke und der rechte Rand der Abdichtung haften wieder fest an und mit dem Beton (Pfeil). Am tiefsten Punkt stehendes Wasser

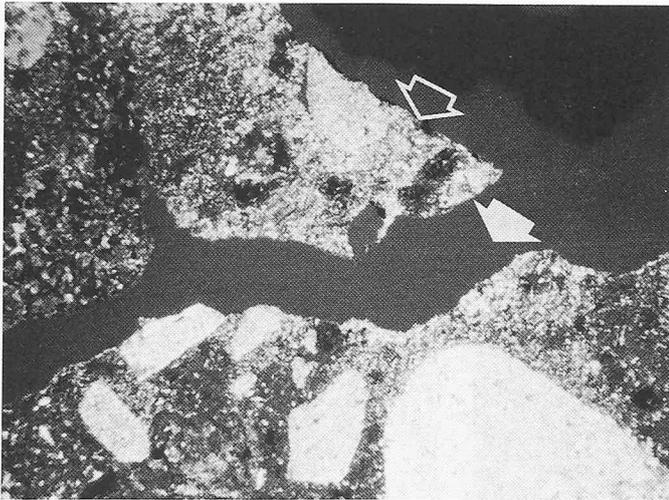
Bild C4. Bohrkernproben aus Belags-Schadzone, Brückenabdichtung bereits weggelöst, kachelige, sichtbare Risse in der Betonoberflächenzone. Dünnschliff (30:1), Foto LPM-Labor

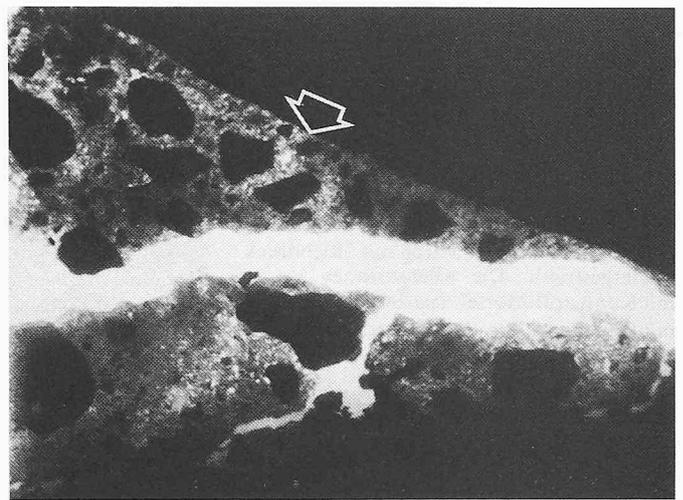
Bild C5. Bohrkernprobe aus scheinbar guter Zone, Abdichtung unbeschädigt und gut verbunden mit Beton, Horizontalrisse in der Betonoberflächenzone. Dünnschliff (30:1), Foto LPM-Labor

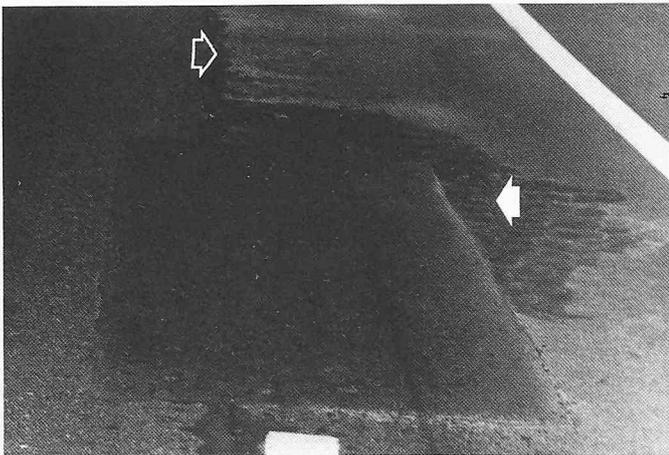
Bild C6. Erste Belagsschäden in der 1. Einbauetappe längs Mittelnaht

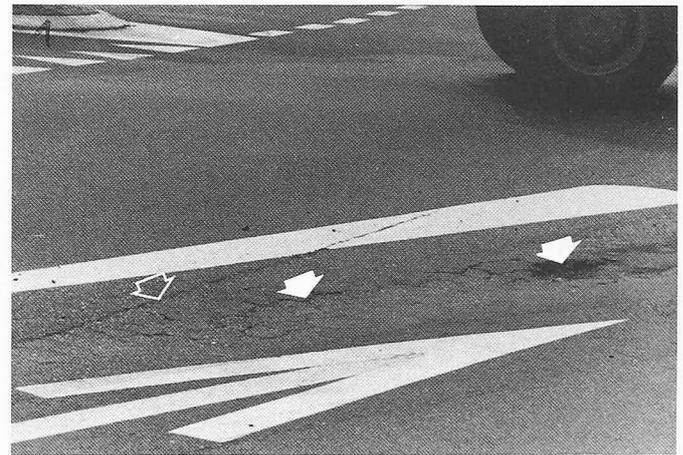
Bild C7. Fortschreitende Zerstörung einseitig auf zweiter Etappe rechts (dritte Etappe links der sichtbaren Naht)

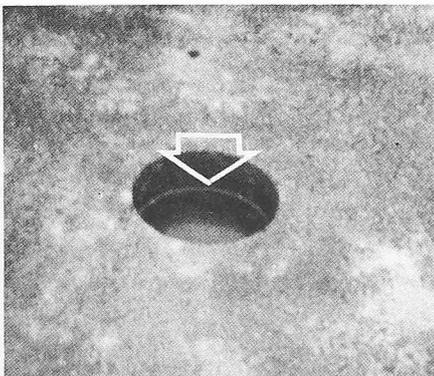
Bild C8. Belags-Bohrproben zwei Jahre nach «Sanierung». Abdichtung (noch) gut haftend. 20 Minuten nach Probenahme 1,4 cm stehendes Wasser

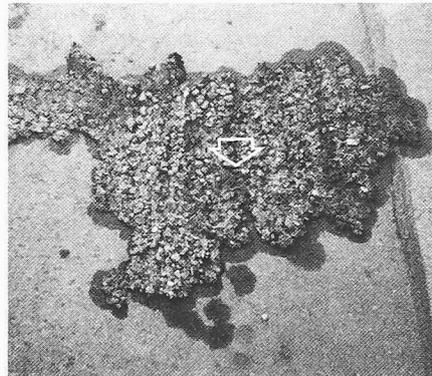
Bild C9. Belagsprobe zwei Jahre nach «Sanierung», entnommen bei Mittelnaht kurz vor Kreuzung. Abdichtung mit Beton: deutliche Schleifspuren! Ansicht von unten

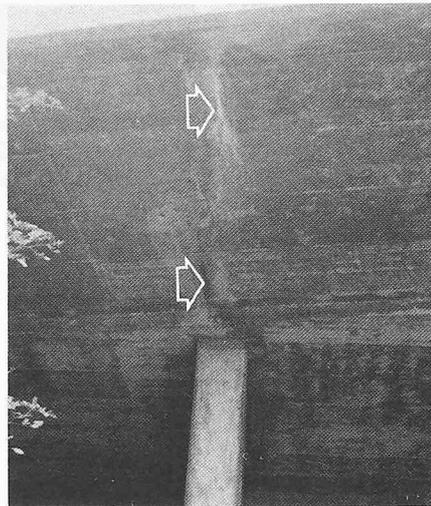
Bild D1. Sichtbarer Wasseraustritt aus Riss an der Fahrbahnplatte über einem Zwischentragpfeiler (Kalkspur: weiss am Rand bis rötlich beim Pfeiler)

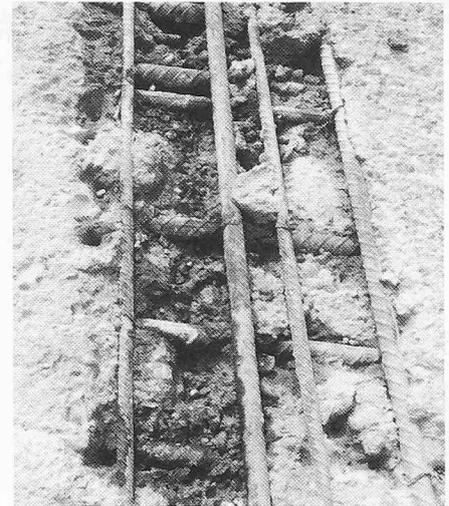
Bild D2. Beim Öffnen des Belages zeigte sich ein feuchter Riss im Beton. Etwa 3 mm unter der Betonoberfläche befand sich reiner Kies. Die sichtbare obere Hauptarmierung war nicht gerostet – die Entstehungsgeschichte ist unklar

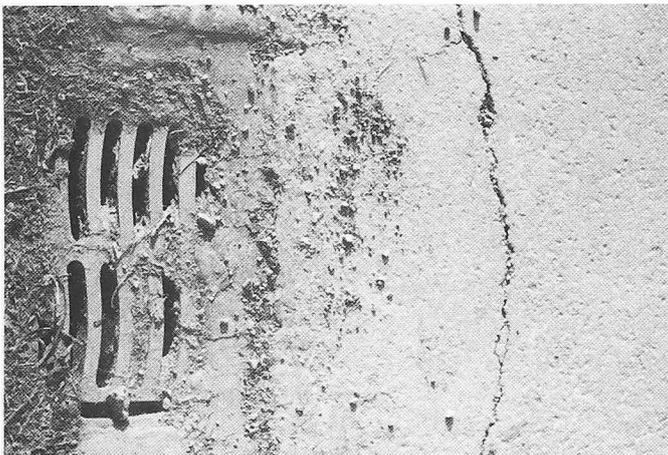
Bild E1. Sichtbar: gerissener Walzasphalt

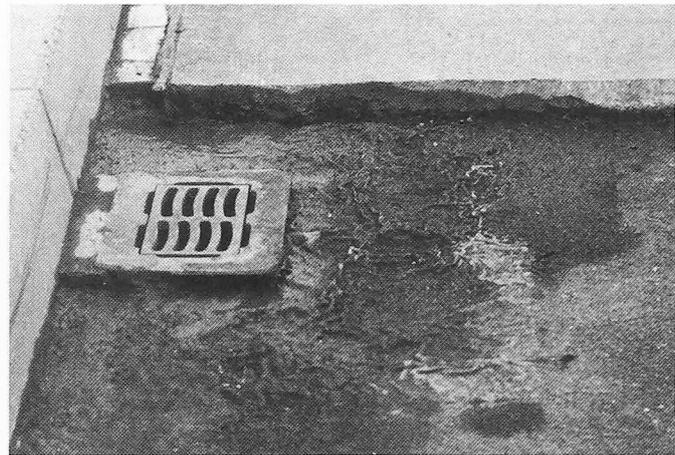
Bild E2. Nach dem Entfernen des Walzasphaltes: Eine gequollene, gewellte Kunststoffolie hatte den Belagsschaden verursacht

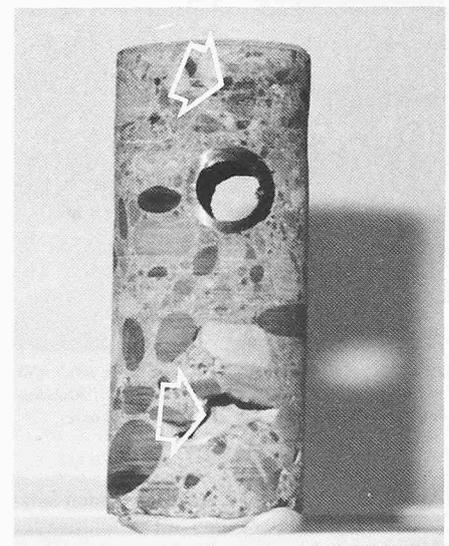
Bild F1. Bohrkern Ø 5 cm mit von Auge sichtbarer Grosslunker in ca. 8 cm Tiefe. Kleinklunker auf Bild nicht erkennbar

Die Folgerung ist klar: Pumpbeton benötigt eine verstärkte Vorimprägnierung der Betonoberfläche, evtl. vorheriges Abfräsen von etwa 2 mm der Betonoberfläche (zum Freilegen der oberen Kavernen).

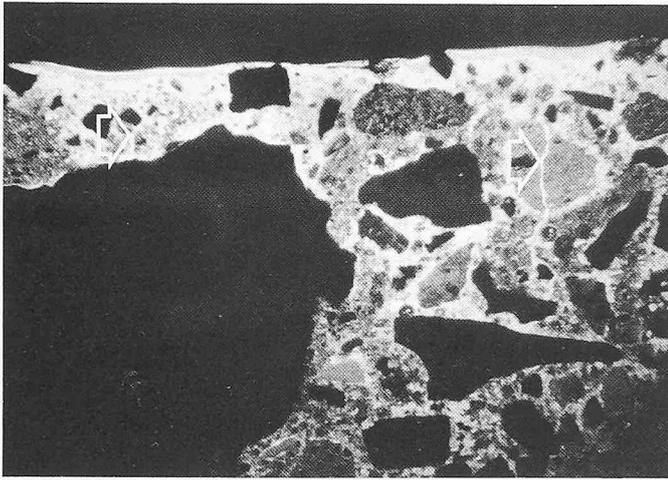
Bild F2. Betonoberfläche mit sichtbaren Risschen, Querschnitt. Dünnschliffprobe (20:1), Foto LPM-Labor, Beinwil

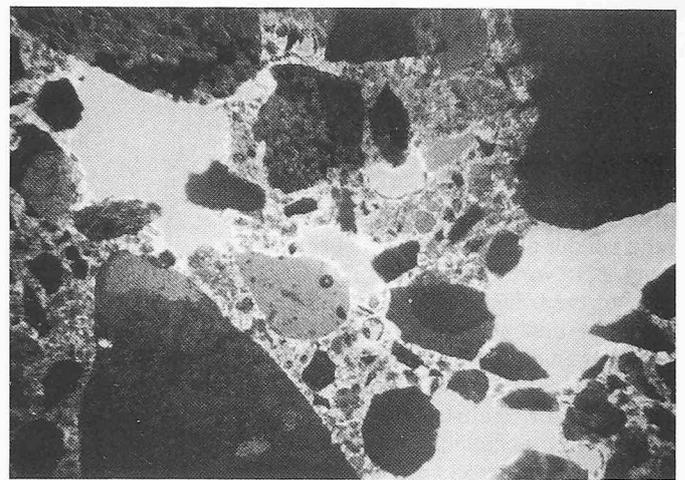
Bild F3. Beton ab 2 mm Tiefe, mit Lunker-Ansammlung, Querschnitt. Dünnschliffprobe (20:1), Foto LPM-Labor, Beinwil

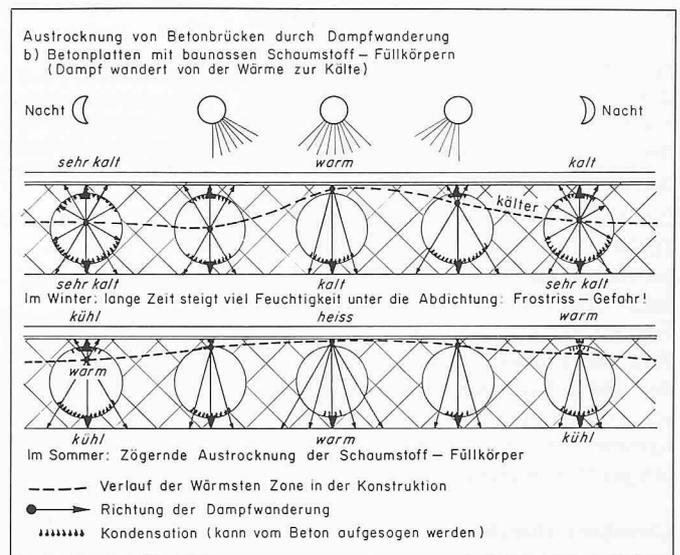
Bild G2. Autostrassenbrücke (im Gebirge) mit wassergefüllten Schaumstoff-Füllkörpern. Eine Austrocknung der Schaumstoffkörper dauert Jahre

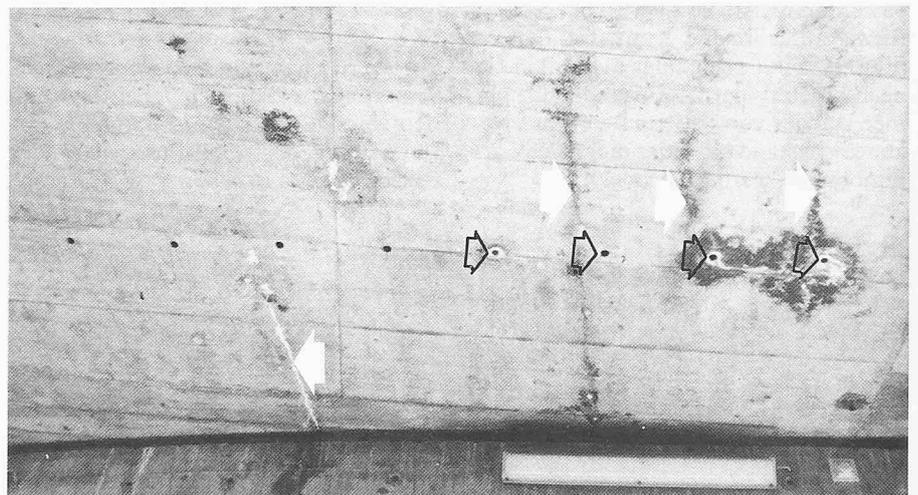
Bild G3. Ansicht von unten: bis in die Schaumstoffkörper angebohrte Betonplatte. In Längsrissen ist das Wasser bereits ausgeflossen. Wasseraustritt aus den Bohrlöchern (rechts im Bild). Siehe auch Bild G2
