Zeitschrift: **Schweizer Ingenieur und Architekt**

Band (Jahr): **100 (1982)**

# Schäden beim Steildach durch Rückstauwasser

Von Hansruedi Preisig und Peter Nadig, Zürich und Flums

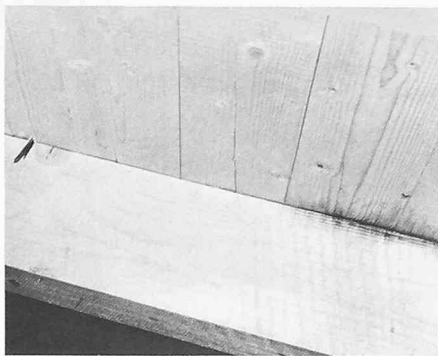
Bild 4. Probeöffnung im Gebäudeinnern. Deckenverkleidung und Wärmedämmung entfernt, Sparren und Holzschalung des Unterdaches sichtbar. Konterlattnagel nicht im, sondern neben dem Sparren, deutliche Wasserspuren an Sparren und Holzschalung unterhalb des freiliegenden Nagels

nach Entfernen der Wärmedämmung direkt sichtbar, deutliche Wasserspuren am Sparren unterhalb solch freiliegender Nägel (Bild 4)

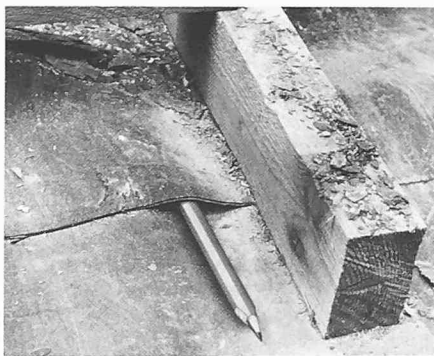
Bild 5. Probeöffnung auf dem Dach. Steinplatten entfernt, Unterdach sichtbar. Bitumendichtungsbahn mit offener Nahtstelle, Zimmermannsbleistift lässt sich durchstecken

obere Bitumendichtungsbahn V 60 mit offenen Nahtstellen (Bild 5), ohne Überstrich im Bereich der Konterlatten

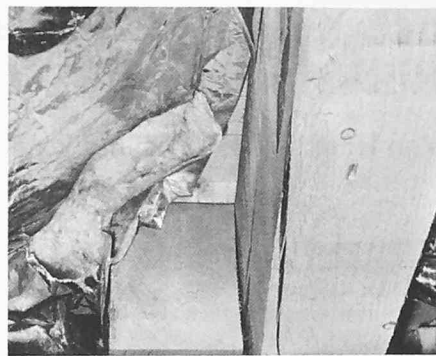
Bild 6. Probeöffnung im Gebäudeinnern. Deckenverkleidung entfernt, Wärmedämmung und Sparren sichtbar. Wärmedämmung nicht dicht an Sparren angeschlossen, Holzschalung des Unterdaches vom Gebäudeinnern her sichtbar

Mineralwollematten mit Holzschalung des Unterdaches in direktem Kontakt (Bild 3), seitlich nicht dicht an Sparren angeschlossen, nach Entfernen der Deckenverkleidung Schalung des Unterdaches direkt sichtbar (Bild 6).

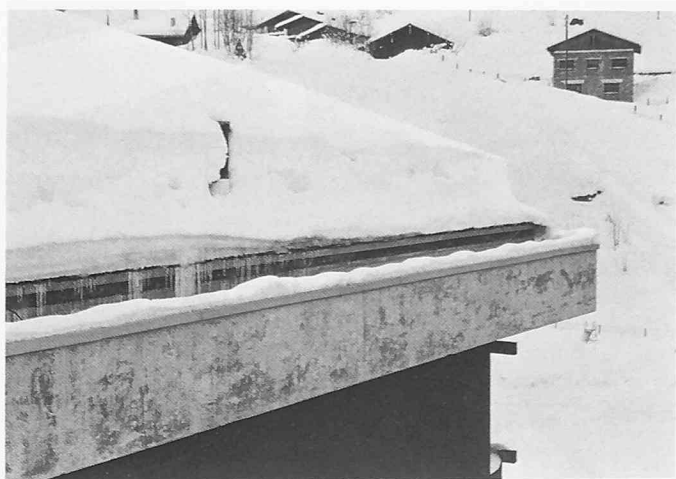
in Richtung der Traufe floss. Im Vordachbereich gefror das abfließende Wasser und führte zu der festgestellten Vereisung. Durch diese Eisbarriere wurde das nachfließende Wasser gestaut und drang durch die Fugen der Steinplatten auf das Unterdach, wo sich derselbe Vorgang wiederholte. So bildete sich entlang der Traufe eine bis zu 2 m breite Eisschicht, die den ganzen Bereich zwischen Unterdach und Dacheindeckung ausfüllte (Bild 7 und 8). Gleichzeitig wurden im Gebäudeinnern wieder verschiedene Wassereinträge festgestellt.

Bild 7. Traufbereich im Winter. Eisschicht sowohl über der Dacheindeckung wie auch zwischen Eindeckung und Unterdach

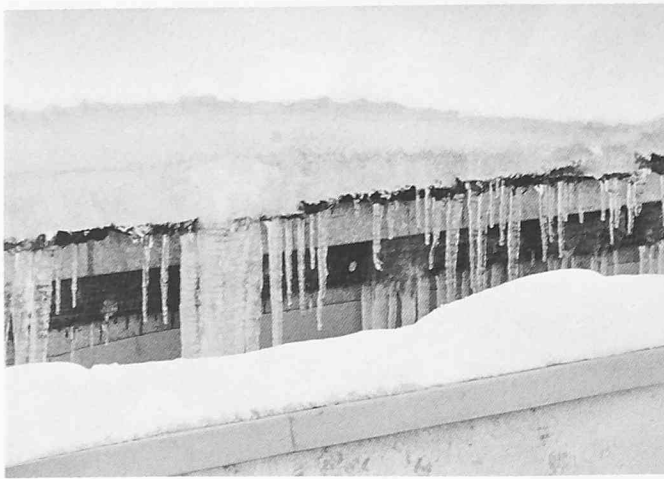
Bild 8. Detailaufnahme von Abb. 7. Eisschicht über der Eindeckung bis ca. 20 cm dick, Bereich der Konterlatten zwischen Eindeckung und Unterdach mit Eis «gefüllt»

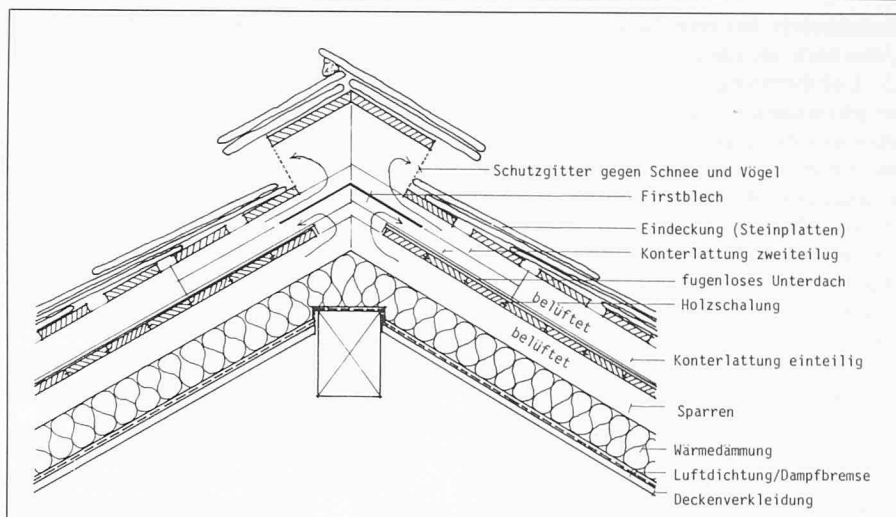
Bild 9. Schemazeichnung: Detailschnitt durch den First. Wärmedämmung zwischen den Sparren (Kalt-dach). Mögliche Konstruktion mit Entlüftung des Konterlattbereiches und des Hohlraumes zwischen Unterdach und Wärmedämmung über den First, vor allem in schneereichen Gegenden

Rückstauwasser auf dem Unterdach. Dort wiederholte sich derselbe Vorgang und bewirkte eine Vereisung des gesamten Bereiches zwischen Unterdach und Eindeckung. Dass sich überhaupt Schmelzwasser bilden konnte, ist auf die undichten Anschlüsse der Wärmedämmschicht seitlich an die Sparren sowie auf die fehlende Belüftungsebene zwischen der Dämmung und dem Unterdach zurückzuführen. Wirklich dichte Anschlüsse sind wohl auf den Plänen, jedoch kaum in der Praxis machbar, so z. B. vor allem bei versetzten Sparren (Bild 6). Es ist deshalb bei diesem Konzept erforderlich, zwischen Wärmedämmschicht und Unterdach eine Belüftungsebene vorzusehen, über die doch noch durchdringende Warmluft abgeführt werden kann. Diese Belüftungsebene muss bei der Traufe Zuluft- und beim First Abluftöffnungen aufweisen. Bei der Traufe ist dies ohne weiteres möglich, beim First ist dazu eine besondere, heute jedoch schon öfters angewendete Konstruktion erforderlich (Bild 9). Bei dieser Konstruktion wird der First durch die austretende Warmluft schneefrei gehalten, wodurch wiederum die Entlüftung des Konterlattbereiches ermöglicht wird.

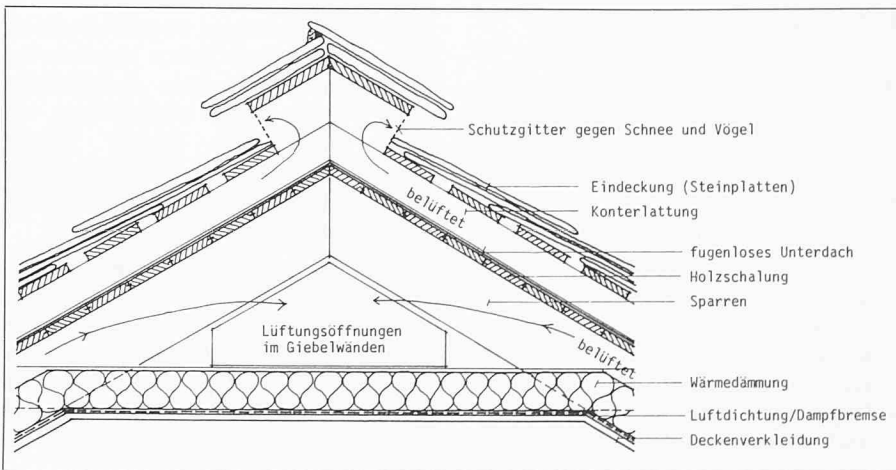
Bild 10. Schemazeichnung: Detailschnitt durch den First. Wärmedämmung zwischen den Sparren (Kalt-dach). Mögliche Konstruktion mit Entlüftung des Konterlattbereiches über den First und des Hohlraumes zwischen Unterdach und Wärmedämmung über die Giebelwände, vor allem in schneereichen Gegenden und bei besonderen örtlichen Verhältnissen

Je nach den örtlichen Gegebenheiten kann nicht über den First, sondern nur über die seitlichen Giebelwände entlüftet werden. Dazu sind die Wärmedämmung, Luftdichtung und Deckenverkleidung unterhalb der Firstpfette anzuordnen und die Giebelwände mit Belüftungsöffnungen zu versehen (Bild 10).
