Teurer Ersatz des Kreuzungsbauwerks Schmargendorf in Berlin

Zeitschrift: **Schweizer Ingenieur und Architekt**

Band (Jahr): **102 (1984)**

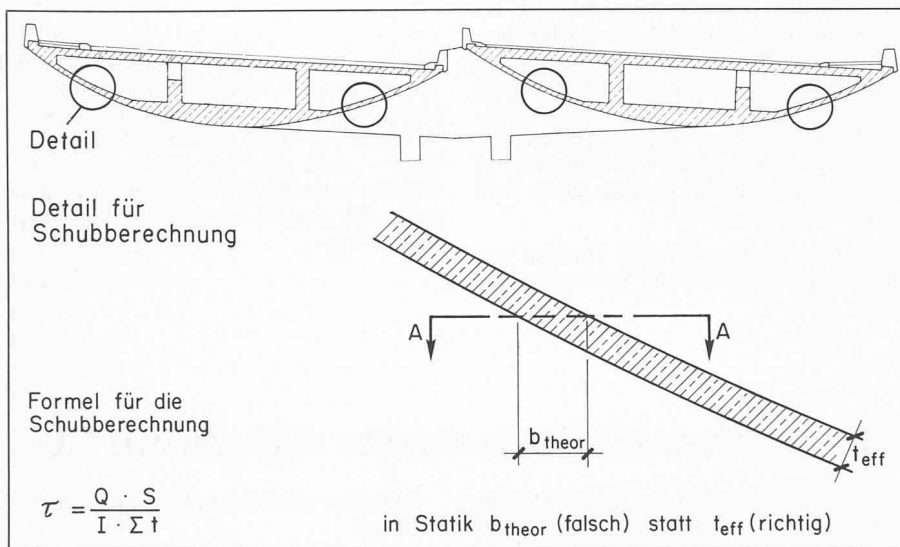
Bereits im Frühjahr 1969, also an der 10jährigen Brücke, wurden erhebliche Risse festgestellt. Als Gutachter wurde Prof. Dr.-Ing. Leonhardt, Stuttgart, beigezogen. Er diagnostizierte einen unmittelbar bevorstehenden Schubbruch und kam zum Schluss, dass das Bauwerk keine Tragreserven mehr aufweise und unter uneingeschränkter Verkehrslast einsturzgefährdet sei. Hauptursache war die viel zu geringe Schubarmierung der äusseren sehr schrägliegenden Stege, bei deren Berechnung nicht die effektive minimale Steg-

dicke, sondern die Breite des Horizontal-schnittes eingesetzt worden war. Weitere Einzelheiten, wie z. B. die nicht berücksichtigte Einspannung der Überbauten in den als Querträger ausgebildeten Pfeilerköpfen und deren Folgen sind in [2] beschrieben.

Bild 1. Querschnitt der alten Brücken beim Pfeiler mit Detail der für die Schuberechnung massgebenden Schnitte durch die äusseren Stege

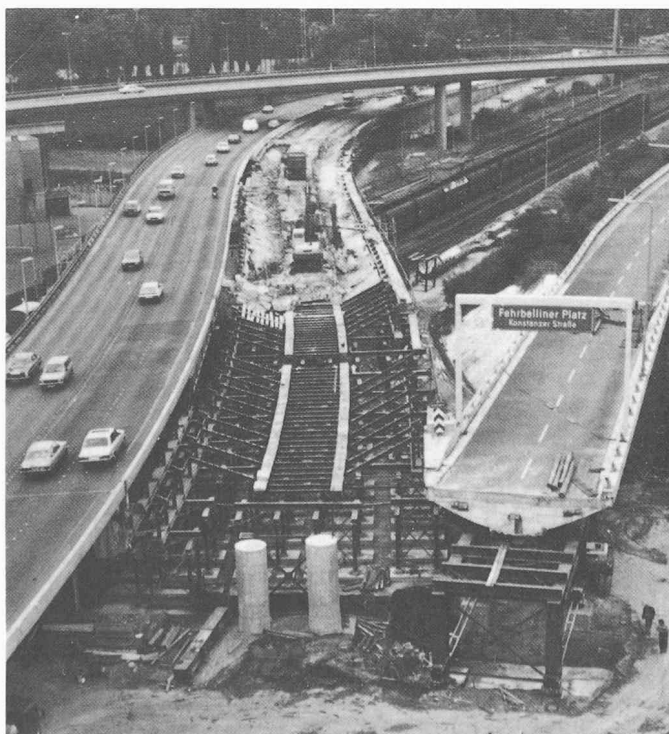
Bild 2. Übersicht. Der Verkehr rollt 4spurig über die mit Stahlkonstruktionen unterfangene Südbrücke

de Verkehr wurde auf zwei Fahrspuren je Richtung eingeschränkt (Bild 2). An eine Sanierung war nun infolge veränderter Verkehrsbelastung und Umweltbedingungen nicht mehr zu denken, so dass im September 1979 das Ingenieurbüro Grassl, Düsseldorf, den Auftrag erhielt, ein Projekt für die Erneuerung des Bauwerks unter Verkehr auszuarbeiten.

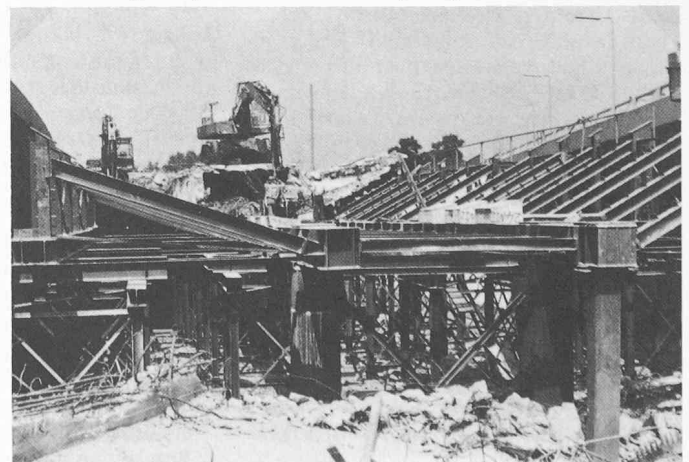
Bild 3. Abbruch der Nordbrücke mit einem japanischen 120-t-Betonbeisser Kami Kami auf Stahlgerüst, das auch als Lehrgerüst für die neue Brücke dient
