Korrosion durch Mikroorganismen

Korrosion an einem Dach aus sendzimir-verzinkten Stahltrapezprofilen durch Stoffwechselprodukte von Mikroorganismen

VON FRANK ESCHER UND
HANS MOOR,
WINTERTHUR

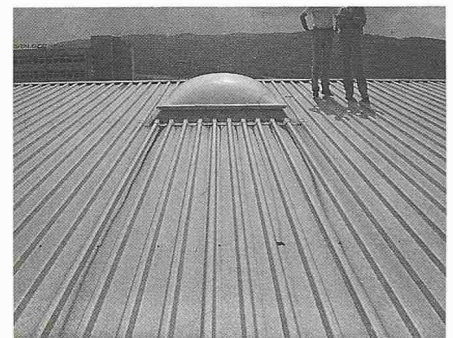
mehrere Lichtkuppeln eingesetzt, welche mit glasfaserverstärktem Polyester eingefasst sind. Von diesen Einfassungen geht eine intensive Korrosion auf das untenliegende verzinkte Eisenblech aus (Bild 1).

Bild 1. Lichtkuppel mit Polyestereinfassung. Korrosion auf dem verzinkten Eisenblech

Eine Möglichkeit der Sanierung wäre die Behandlung aller Kunststoffflächen mit einem Biocid, nachdem diese sorgfältig gereinigt worden sind. Die korrodierten Partien des Blechdaches sollten nach entsprechender Reinigung mit einem Zinkanstrich versehen werden. Letztlich scheint eine Kontrolle in jährlichen oder kürzeren Abständen angebracht.

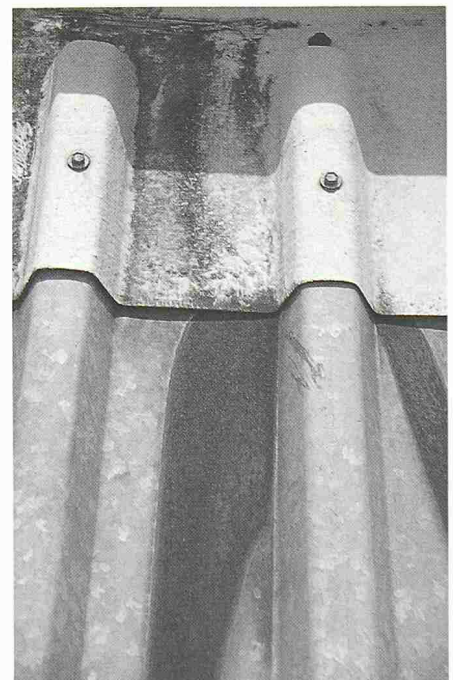
Auf der Polyestereinfassung sind starke Schmutzablagerungen vorhanden. Diese hängen offensichtlich mit der Korrosionsursache zusammen (Bild 2).

Bild 2. Wie Bild 1, vergrössert

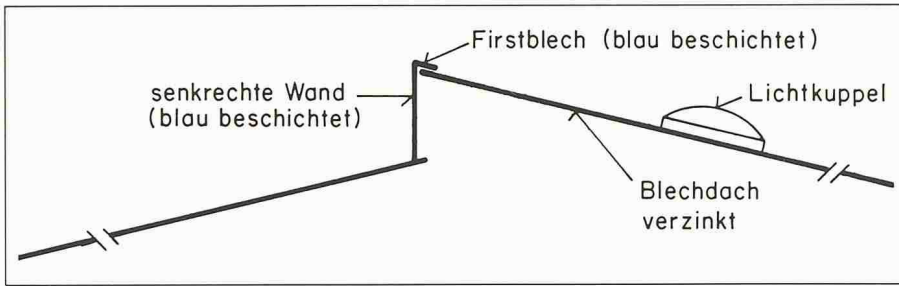
Wie die Skizze (Bild 3) zeigt, hat das Dach eine ca. 2 m hohe senkrechte Wand, die in den First übergeht (sog. versetzte Dachfläche). Das Material dieser Wand ist ein blaubeschichtetes, geripptes Eisenblech. Die chemische Zusammensetzung der Beschichtung wurde nicht bestimmt. Es dürfte sich um eine Polyesterbeschichtung handeln, wie sie für solche Zwecke oft ver-

Bild 3. Schnittskizze durch das Dach

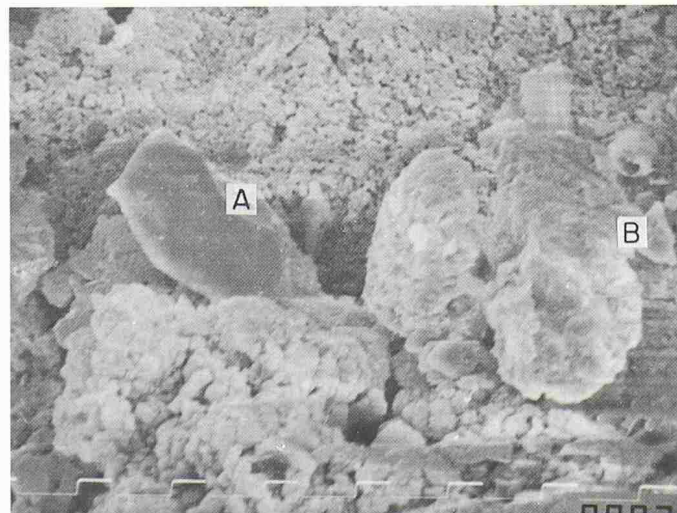
Wie bereits erwähnt, wurden starke Ablagerungen von Schmutz- und Russpartikeln auf dem Dach und insbesondere auf der Kunststoffeinfassung der Lichtkuppeln festgestellt. Die Partikel haften auf dem Kunststoff, während sie vom verzinkten Blechdach weggeschwemmt werden. Die Partikel sind Agglomerate von Russ, Sand bzw. Quarz und flechtenartigen Gebilden (Bild 5). Die genaue chemische Zusammensetzung konnte nicht bestimmt werden. Es war nur möglich, eine qualitative Aussage zu machen.

Bild 5. Partikel auf der Kunststoffeinfassung der Lichtkuppel (REM 1500xAu-bedampft); A=Quarzpartikel, B=Partikel von Russagglomeration sowie flechtenartige Gebilde

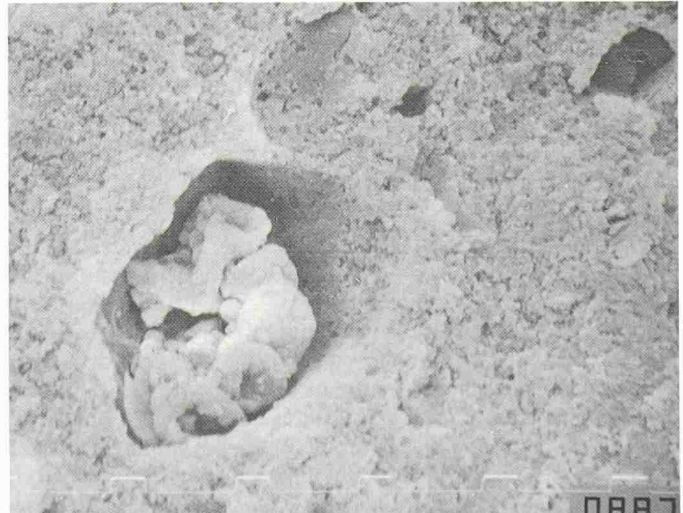
Bild 7. Die Oberfläche der Lichtkuppel-einfassung mit flechtenartigen Partikeln (REM, Au-bedampft, 2000x)

In Bild 7 sind flechtenartige Partikel, die auf der Kunststoff-Oberfläche haften, erkennbar. Diese sind trotz Reinigen einer Probe der Kunststofffläche mit Ultraschall nicht vollständig entfernbar. Es ist deutlich sichtbar, dass diese Partikel in Vertiefungen liegen. In einzelnen Fällen konnten sogar kleine Löcher von ca. 0,5 mm Durchmesser konstatiert werden.

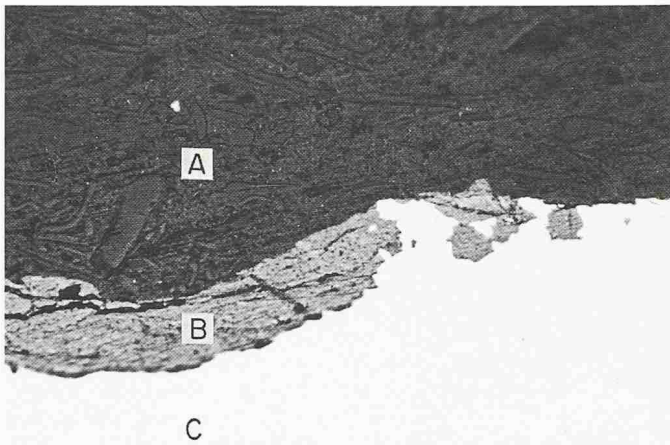
Bild 8. Zinkschicht auf Stahlblech vom Dach, Mikroschliff ($V=500x$); A=Einbettmasse, B=Zinkschicht, C=Stahlblech

Das verzinkte Blechdach wurde metallkundlich untersucht, d.h. an verschiedenen Querschliffen wurde die intakte Zinkschicht und die korrodierte Blechoberfläche mikrographisch festgehalten (Bild 8, 9).

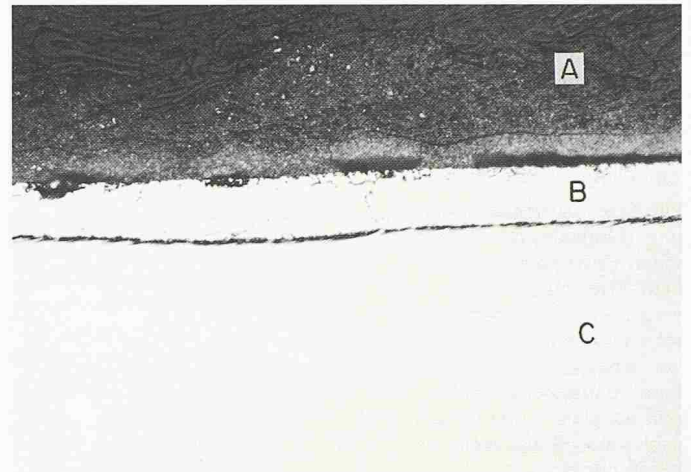
Bild 9. Die Zinkschicht ist wegkorrodiert, Oxide sowie Abtragung des Stahlbleches ($V=500x$); A=Einbettmasse, B=Oxide, C=Stahlblech

Man erkennt, dass die Abtragung des Stahlbleches durch Korrosion bereits 0,03 bis 0,05 mm beträgt. Die ursprüngliche Blechdicke war 0,85 mm. Es ist aber zu betonen, dass im jetzigen Stadium die Abtragung ziemlich schnell erfolgt, da stellenweise die Zinkschutzschicht völlig wegkorrodiert ist.
