# Mangelhafte Sanierung eines gerissenen Aussenwärmedämmsystems

Autor(en): **Preisig, H.R.**

Zeitschrift: **Schweizer Ingenieur und Architekt**

Band (Jahr): **98 (1980)**

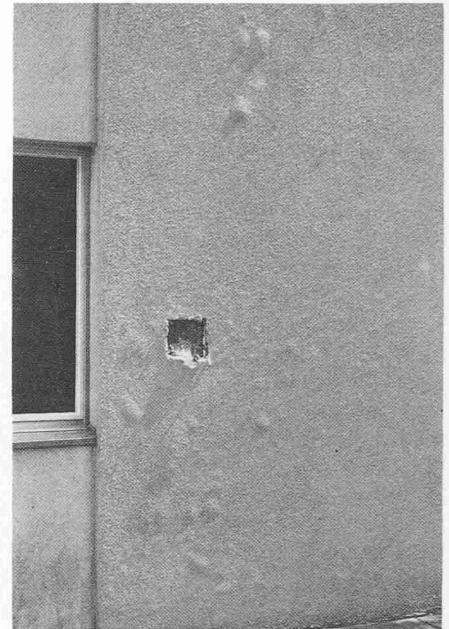
Bild 2. Saniertes Mehrfamilienhaus. Fassadenausschnitt: Blasenbildung

Etwa fünf Jahre nach der Sanierung des gerissenen Aussenwärmedämmsystems wurden im Deckputz Blasen festgestellt. Die Blasen waren vor allem bei Streiflicht zu erkennen. Sie waren unterschiedlich gross und hatten einen bis zu etwa 15 cm grossen Durchmesser. Im Bereich der Blasen hatte sich die gesamte zusätzliche Beschichtung vom gerissenen Verputz des Aussenwärmedämmsystems abgelöst. Die Oberfläche des ursprünglichen Verputzes war nass und wies einen starken Pilzbefall auf. Bei Probeöffnungen der Wärmedämmschicht zeigte sich, dass der expandierte PS-Schaumstoff durchnässt war. Durchnässt waren alle Fassadenpartien, d. h. sowohl die wettergeschützten wie auch die wetterexponierten Flächen. Der an den entnommenen Proben gemessene Feuchtigkeitsgehalt betrug minimal etwa 140 und maximal etwa 250 Masse-Prozent. An Proben der Wärmedämmschicht des nicht sanierten Hochhauses wurden zur gleichen Zeit ein Feuchtigkeitsgehalt von nur einigen Masse-Prozent gemessen.

Die Blasen zwischen ursprünglichem Verputz und zusätzlicher Beschichtung sind Auswirkungen des durchnässen Aussenwärmedämmsystems. Die Ursache dieser Durchnässung ist auskondensierendes Wasser im Bereich der Wärmedämmung infolge zu dampfdichter Schichten auf der Wandaussen-seite. Der gemessene Dampfdurchlasswiderstand dieser Schichten, bestehend aus ursprünglichem Verputz und zu-

sätzlicher Beschichtung, beträgt  $18,7 \text{ m}^2 \cdot \text{h} \cdot \text{Pa/mg}$ . Das ist ein etwa viermal grösserer Wert als die rechnerische Summe der Widerstände der warmseitig liegenden Schichten. Der ursprüngliche Verputz und die zusätzliche Beschichtung wirken dadurch als Dampfsperre auf der Aussen- und somit falschen Seite der Wandkonstruktion.

Die beim Mehrfamilienhaus gewählte Sanierungsart mit einer zusätzlichen Beschichtung hat sich nicht bewährt. Sie hat sich blasenartig abgelöst und zu einer Durchnässung der Wärmedämmschicht infolge Kondenswasserbildung geführt. Aufgrund dieser Erfahrungen wurde das Hochhaus mit einer hinterlüfteten Verkleidung aus Asbestzementplatten versehen. Das Aussenwärmedämmsystem des Mehrfamilienhauses muss entfernt werden, da der durchnässte PS-Schaum nicht mehr austrocknen wird. Es ist vorgesehen, das Mauerwerk aussenseitig mit einer neuen Wärmedämmschicht und einem hinterlüfteten Witterungsschutz zu verkleiden.
