Zeitschrift: **Schweizer Ingenieur und Architekt**

Band (Jahr): **98 (1980)**

# Risse bei der Mischbauweise

Von H. R. Preisig, Dübendorf\*)

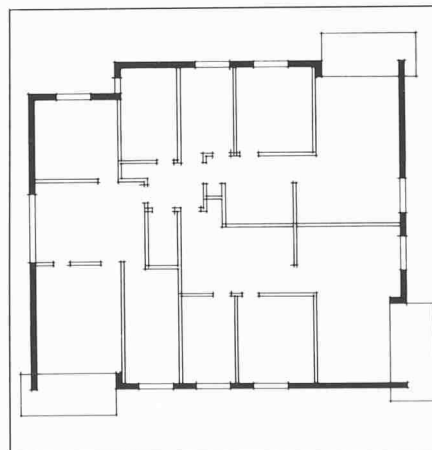
Grundriss: Aussenwände aus Holzspanbetonsteinen, Innenwände aus Backsteinen

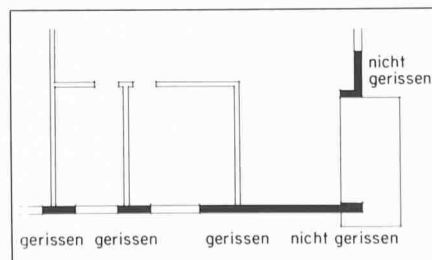
Grundrissausschnitt: Holzspanbetonsteinwände / Holzspanbetonpfeiler mit angrenzender Backsteinwand gerissen, ohne angrenzende Backsteinwand rissfrei

se festgestellt. Dabei handelte es sich um Horizontalrisse vorwiegend zwischen der 3. und 4. bzw. 6. und 7. Steinlage. Die Horizontalrisse sind beidseitig der Wand sichtbar. Gerissen sind vor allem Aussenwände und Fensterpfeiler, die an eine innere tragende Backsteinwand angrenzen. Nicht gerissen sind die sog. freien Aussenwandpartien ohne angrenzende Backsteinwand. Rissfrei sind auch alle tragenden Backsteininnenwände.

Die sogenannten freien Aussenwandpartien sind nicht gerissen, weil ihre Schwindverformungen nicht durch eine angrenzende Backsteinwand behindert werden und die darüberliegende biege-weiche Betondecke sich mitverformt.

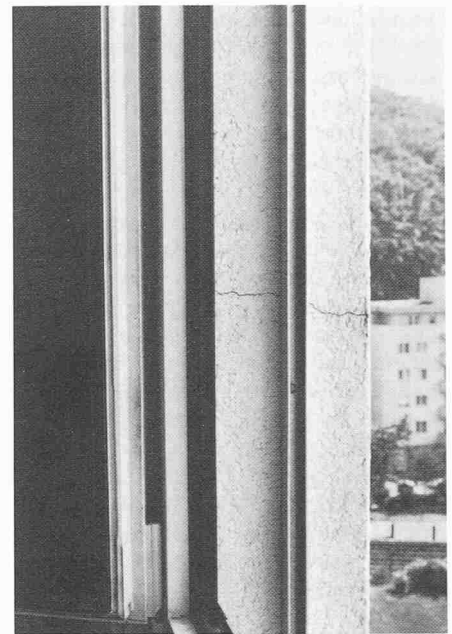
Fensterleibung: Horizontalrisse auch in der Fensterleibung sichtbar, Holzspanbetonsteinwand durchgegrissen

Die Risse treten bei Schwachstellen auf, verlaufen horizontal und durchtrennen die Wand in ihrer ganzen Breite. Dies deckt sich auch mit dem festgestellten Schadenbild, nämlich beidseitig der Wand sichtbare Horizontalrisse im Bereich der Betonieretappen zwischen 3. und 4. oder 6. und 7. Steinlage.

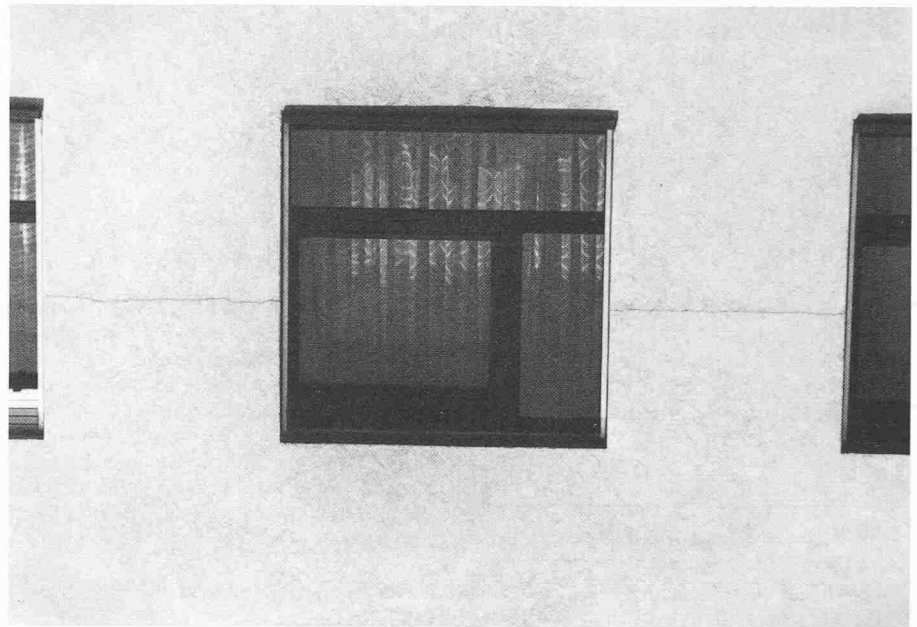
Ursache der horizontalen Risse in den Holzspanbetonsteinwänden sind Zugspannungen infolge behinderter, unterschiedlicher Formänderungen der aus ungleichen Materialien bestehenden Aussen- und Innenwände. Unterschiedlich sind

Die Risse wurden letztlich durch die unterschiedlichen Schwindverformungen verursacht. Dies ergibt sich aufgrund der folgenden Modellvorstellung bei einem Fensterpfeiler mit angrenzender Innenwand:

Fassadenausschnitt: Horizontalrisse in Fensterpfeilern aus Holzspanbetonsteinen, Fensterpfeiler mit angrenzender Backsteinwand

Eine Sanierung der Risse ist notwendig, vor allem zur Vermeidung von weiteren Feuchtigkeitsschäden im Gebäudeinnern und Verputzablösungen auf der Wandaussenseite. Dazu können die Risse örtlich ausgeflickt oder überdeckt werden.

Ein örtliches Ausflicken der Risse ist aufgrund ihrer Häufigkeit jedoch eher ungeeignet. Auch müssten sie als eigentliche Bewegungsfugen ausgebildet werden, da im Bereich dieser Schwachstellen nun vor allem mit temperaturbedingten Bewegungen zu rechnen ist. Ein Überdecken der Risse ist durch eine

Beschichtung oder eine Verkleidung möglich. Beschichtungen bestehen vielfach aus einer in eine Masse eingebetteten Gewebeamierung und einem Deckputz. Langjährige Erfahrungen mit dieser Sanierungsart fehlen jedoch. Auch kann eine solche Beschichtung wie eine Dampfsperre wirken und zu Kondenswasserbildung innerhalb der Konstruktion führen. Verkleidungen bestehen in der Regel aus einer wasserdichten Aussenhaut und einem belüfteten Hohlraum. Ein Verkleiden der Aussenwände mit einer hinterlüfteten Schicht ist die technisch vorteilhafteste und risikoärmste, aber auch aufwendigste Sanierungsart.
