Projektierung

Rekonstruktion der Reussbrücke Wassen

VON H. MORETTI,
EFFRETIKON

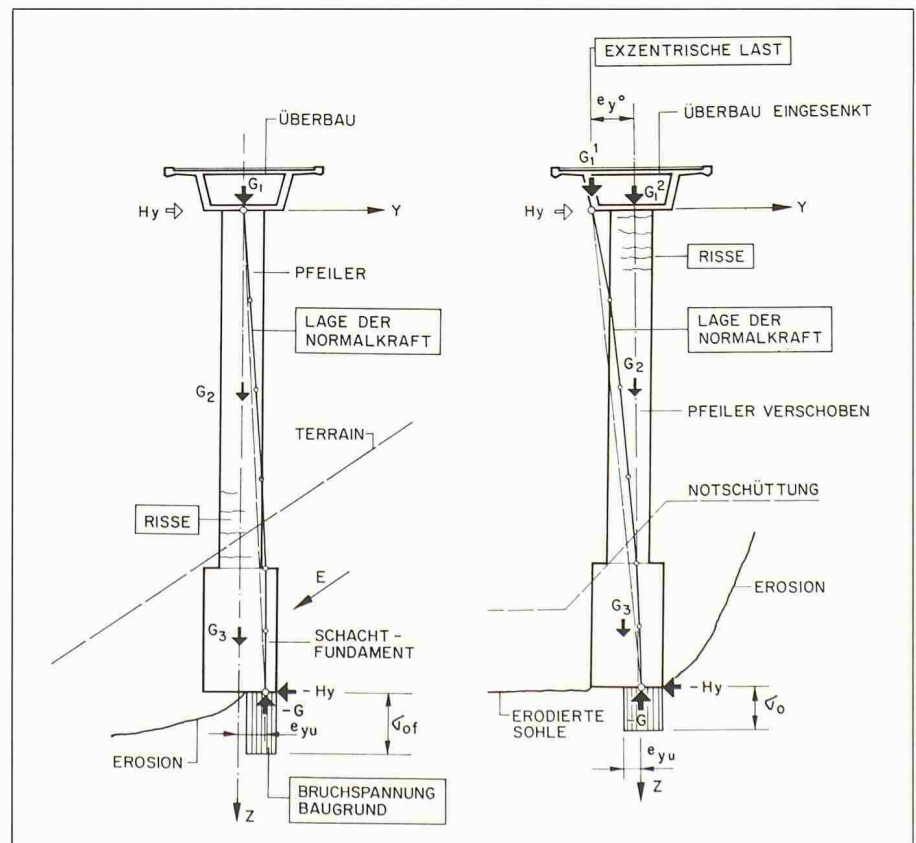
Aufgrund der erwähnten Kriterien konnten die Lage der Resultierenden im Pfeiler J und die sich daraus ergebenden Zwängungen mit grosser Wahrscheinlichkeit bestimmt und die notwendigen Massnahmen angeordnet werden (Bild 6).

Bild 6. Pfeilerbeanspruchung während der Erosion und nach dem Einsetzen des Pfeilers J

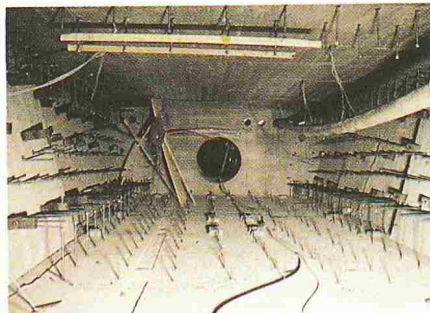
Bild 12. Verstärkung Überbau, Klebeanker
Bildautor: A. von Glutz

Im Bereich des Pfeilers J wurden die gerissene Druckplatte sowie die beschädigten Stege vollumfänglich durch eine Verstärkung im Brückenkasten ersetzt. Bei den Widerlagern waren zur Einleitung der Vorspannkraft aus statischen Gründen ebenfalls Verstärkungen erforderlich. Druckplatten und Stegverstärkungen sind durch rund 2600 Klebeanker mit dem ursprünglichen Tragwerk verdübelt (Bilder 12 und 13).

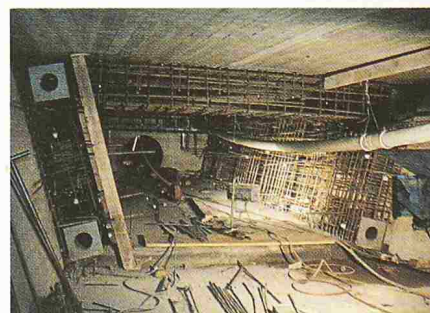
Bild 13. Verstärkung Überbau, Armierung Vorspannung
Bildautor: A. von Glutz

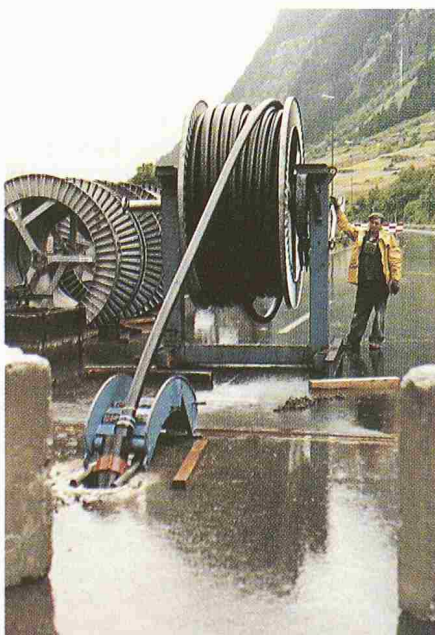
Bild 15. Vorspannung Überbau, Einziehen der Kabel
Bildautor: K. Lüpold VSL

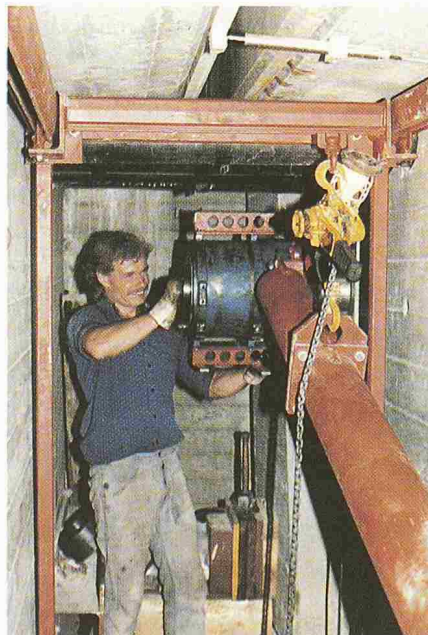
Bild 16. Vorspannung Überbau, Spannen der Kabel bei den Widerlagern
Bildautor: K. Lüpold VSL
