Risikoanalyse über den Betriebszustand der Wettsteinbrücke in Basel

Autor(en): **Grob, Josef**

Zeitschrift: **Schweizer Ingenieur und Architekt**

Band (Jahr): **106 (1988)**

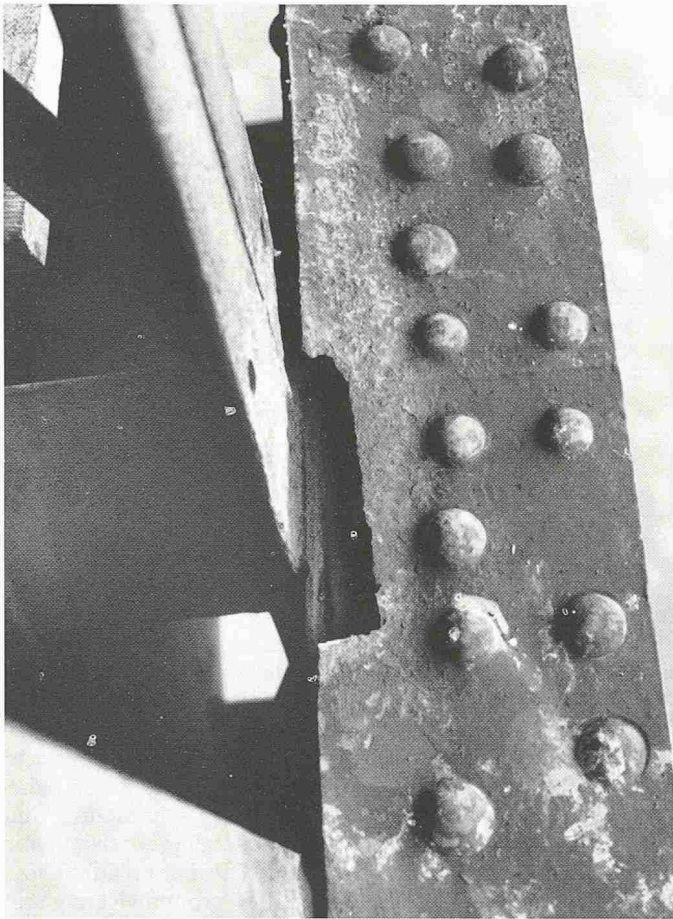
□ Die Gurtlamellen der Rand-Bögen sind vielerorts stark abgerostet, bei einem Lamellenstoss am Oberflansch ist sogar ein 16 cm langes Lamellenstück infolge Durchrostung abgebrochen (Bild 5).

Bild 5. Abgebrochenes Lamellenstück

de Wasser zu dieser Entwicklung beigetragen. Die kritischen Stellen der Schweisseisen-Konstruktion wurden aus diesem Grunde im Rahmen der konservierenden Sofortmassnahmen 1985 gereinigt und mit einem neuen Korrosionsschutz versehen. Seitdem konnten an der Schweisseisen-Konstruktion infolge Korrosion keine weiteren bedrohlichen Schadenentwicklungen mehr festgestellt werden.

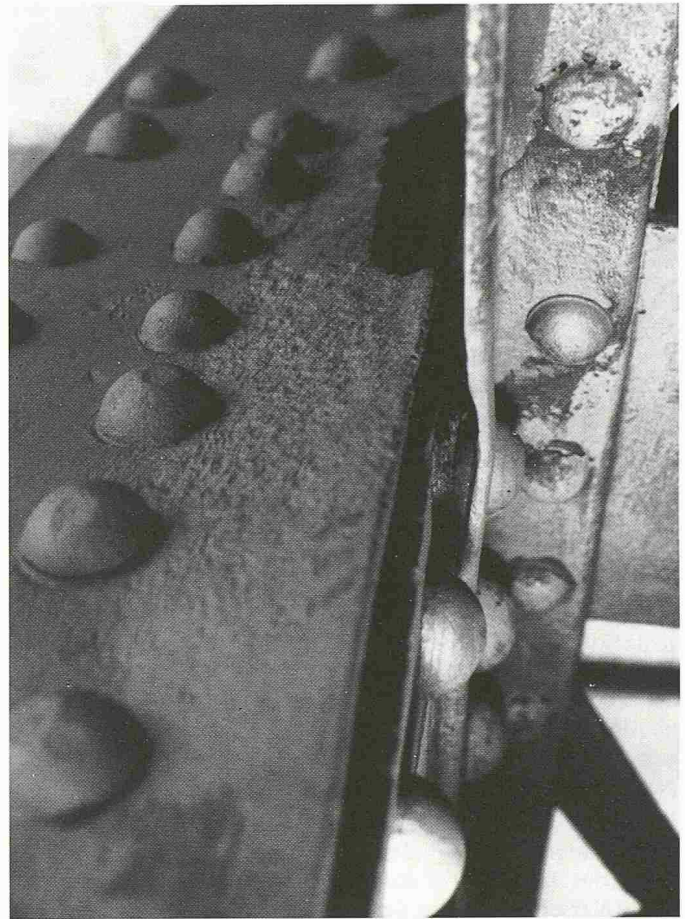
□ An den äusseren Pfosten und Streben beim Anschluss an die Oberkante der Rand-Bögen haben sich maximal 4 bis 5 mm tiefe Rosteinkerbungen (Bild 7) gebildet. Von den ursprünglich 8 mm dicken Profilen verbleibt also örtlich eine minimale Wandstärke von nur 3 bis 4 mm.

Bild 7. Rosteinkerbung an einem Pfosten

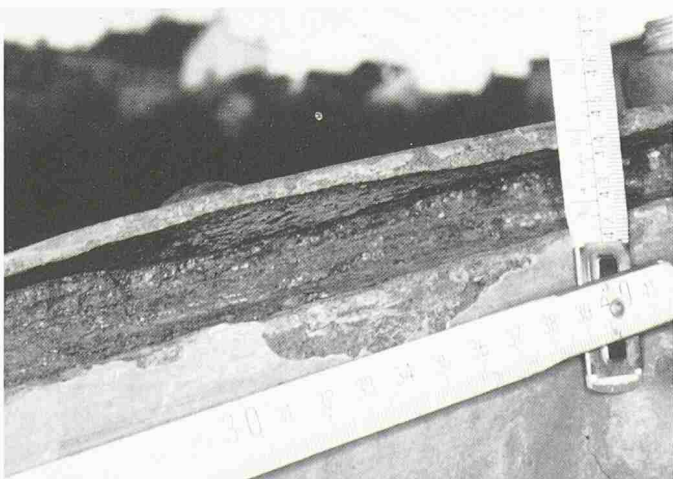
□ Durch Zwischenrostbildung sind die Gurtlamellen der Rand-Bögen stark verformt (Bild 6). Die Rostaufreibungen erreichen dabei zwischen den Gurtlamellen und Winkeln Werte von maximal 33 mm (Bild 8).

Bild 6. Rostauftriebung einer Gurtlamelle
