Eine CKW-Grundwassersanierung – ein Fallbericht

Jürgen Abrecht¹

Zusammenfassung

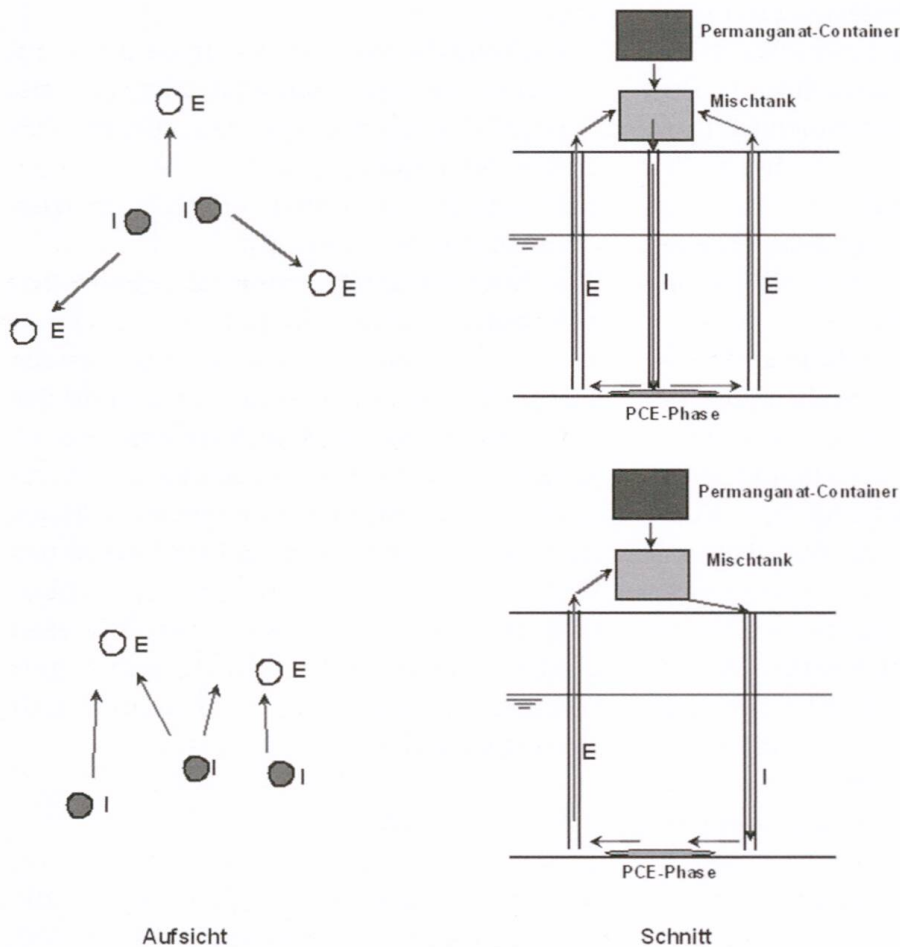
Fig. 7: Schematische Darstellung der beiden Hauptkonfigurationen für Injektions- und Extraktionspegel. Oben: Zentrale Anordnung der Injektionspegel. Unten: Obstromseitige Anordnung der Injektionspegel. Links jeweils eine Aufsicht der grundsätzlichen Anordnung der Pegel für die Injektion (I), und Extraktion (E); Rechts: Schnitte durch die beiden Anordnungen.

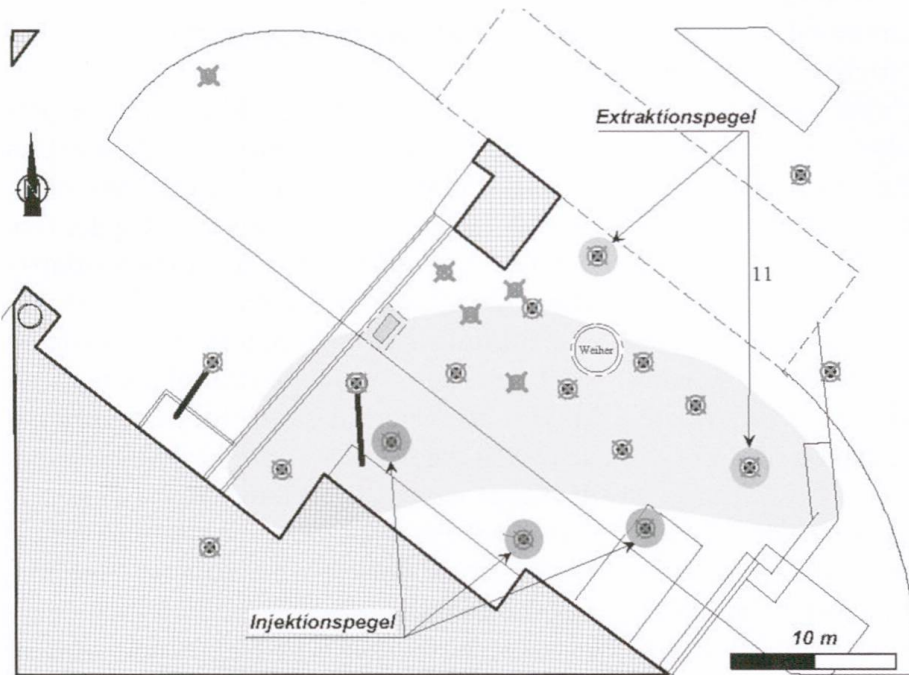
lysen aus den Pegeln im Sanierungsbereich ist immer zu beachten, dass es während der Extraktion je nach Anordnung der Pumppegel (Fig. 10) zu kleinräumigen Verlagerungen der Kontamination kommen kann. Dies ist der Grund für die beobachteten starken Konzentrationsschwankungen in den einzelnen Pegeln. Je nach Ort der Extraktion kann

Fig. 10: Beispiele für die Anordnung der Injektions- und Extraktionspegel.
