Zeitschrift: **Schweizerische Bauzeitung**

Band (Jahr): **71/72 (1918)**

Ergebnisse der Untersuchung von Eisenbeton-Brücken der Schweiz. Bundesbahnen.

Von Ing. A. Bühler, Bern.

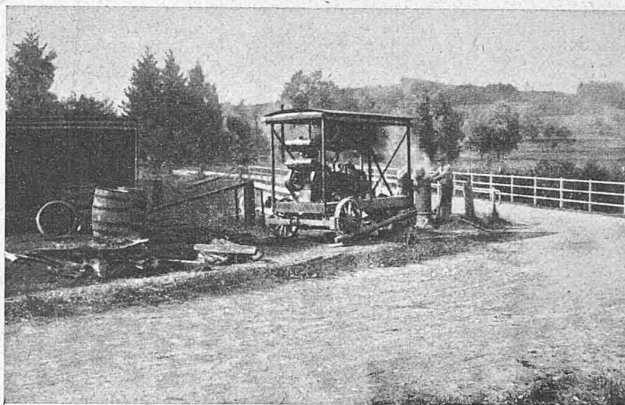
Abb. 1. Druckluft-Erzeugung für die Sandstrahl-Gebläse.
