Heft 45: **Stadthaus Zürich**

HISTORISCHES TONNENDACH AUS GLASBAUSTEINEN

Bei der Gesamtinstandsetzung des Stadthauses in Zürich überprüfte die Firma Synaxis zusammen mit Bauingenieur Carlo Galmarini als Korreferenten das Glastonnendach über der Eingangshalle. Das historische Dach hält den neuen Belastungen stand, trotzdem bleibt ein Sicherheitsnetz eingebaut.

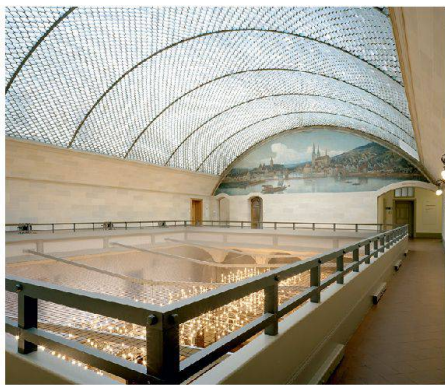
02 Glastonnendach und Sicherheitsnetz auf Höhe der Brüstung vor dem Gesamtumbau (Fotos: Roger Frei)

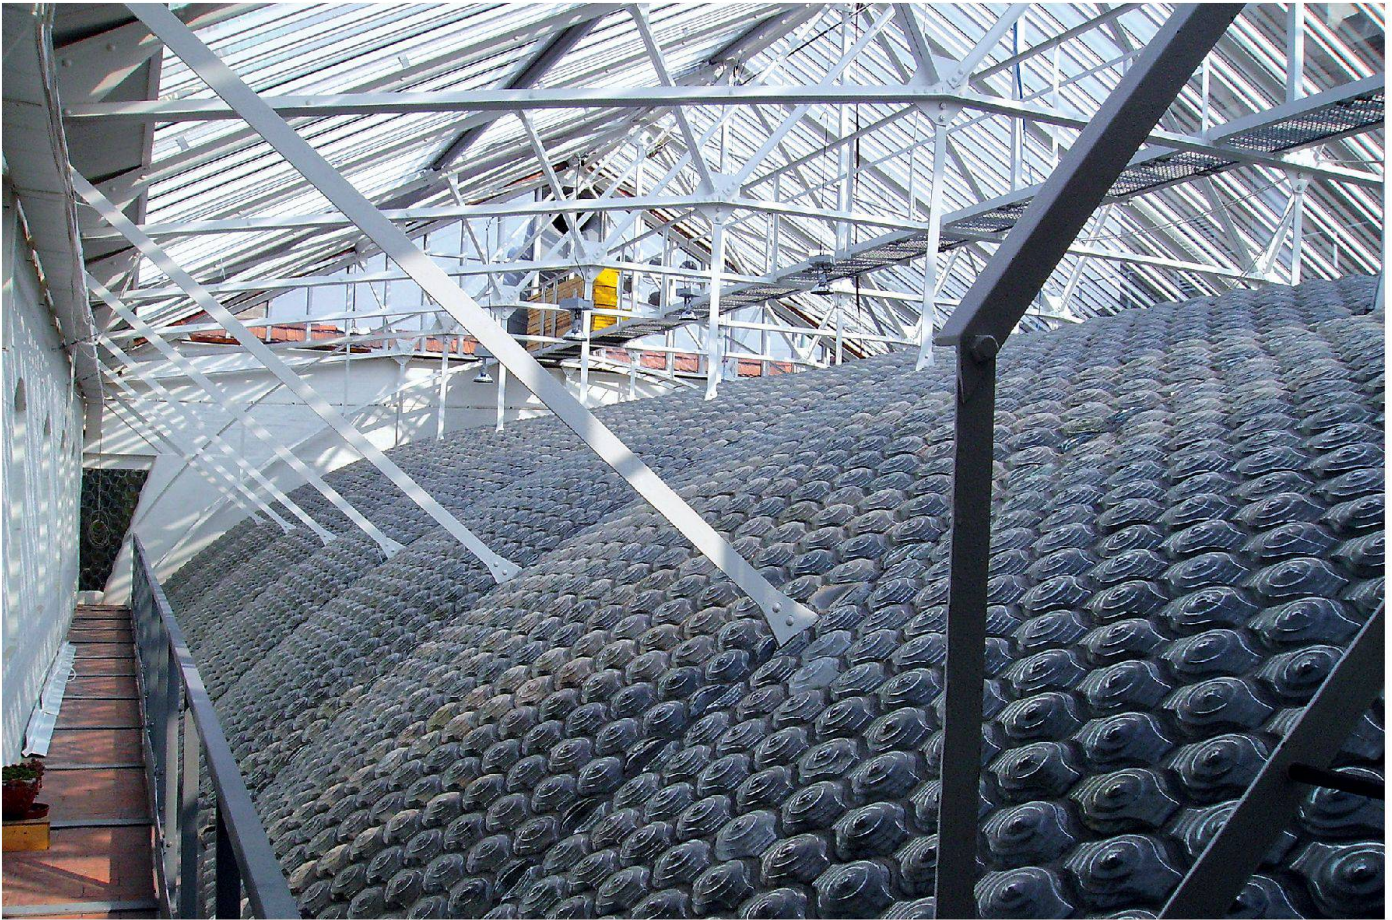
03 Das Glastonnendach ist über Kopplungsstäbe mit der Tragkonstruktion des Satteldaches verbunden
