# Erdbeben in der Niederrheinischen Bucht

Schadenerkundungsbericht über das Beben vom 13. April 1992

VON BURKHARD RAST,  
ZÜRICH, SENER TINIC,  
BADEN, ERICH WALTER,  
SCHAAN

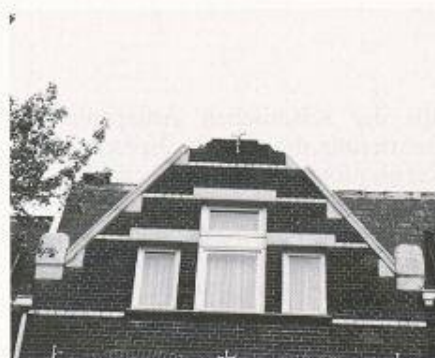
Die meisten Schäden sind an den älteren, ein- bis dreigeschossigen Mauerwerkbauten mit Giebeldächern entstanden, die in den Stadt- und Dorfkernen häufig aneinandergelagert wurden. Die Aussenwände dieser Gebäude sind oft zweischalig ausgebildet (tragende Mauer innen, Sichtmauer aussen). Als häufigste Schädentypen wurden beobachtet (Beispiele in Bild 4, 5 und 6):

Bild 5. Beispiel für Mauerwerkschäden: teilweise abgebrochene Giebelwand in Roermond

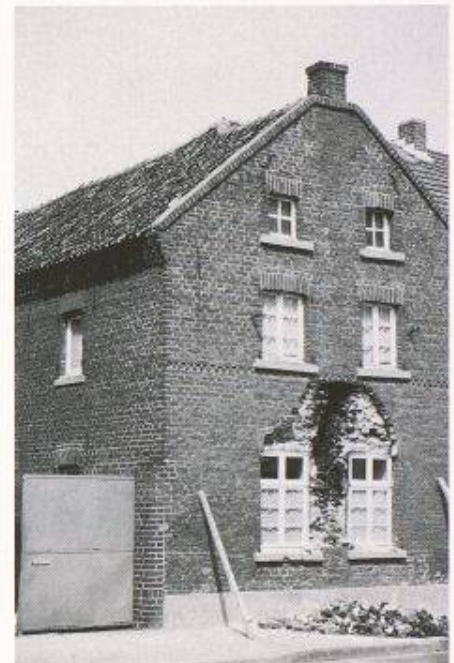
Bild 6. Beispiel für Mauerwerkschäden: Ausbruch an älterem Wohnhaus in Oberbruch/Heinsberg

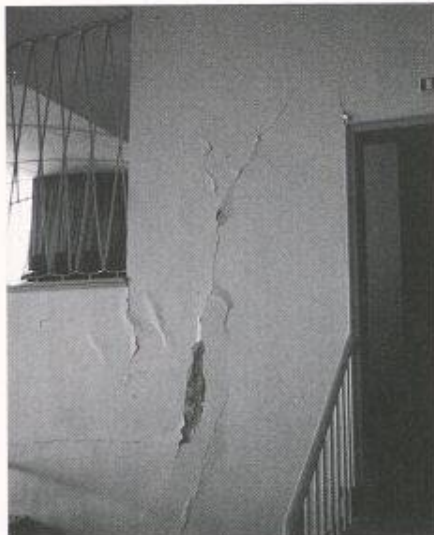
Von den hallenartigen Bauwerken wurde nebst den Kirchen die Heinsberger Festhalle am stärksten beschädigt. Das im Jahr 1953 erstellte Rahmen-tragwerk (Stahlbeton mit Mauerwerk-Verkleidung der Stützen) enthält eine Innenstruktur aus Galerien und Mauerwerkswänden, die gegenüber den Rahmenstützen keine Bewegungsfugen aufweisen. Vor allem diese Innenwände und der Treppenaufgang zu den Galerien waren den Zwängungen aus den Bewegungen des Rahmentragwerkes nicht gewachsen und zeigten zahlreiche tiefe Risse sowie Abplatzungen (Bild 7).

Bild 7. Schäden an Innenwand der Festhalle in Oberbruch/Heinsberg als Folge von Zwängungsbeanspruchungen

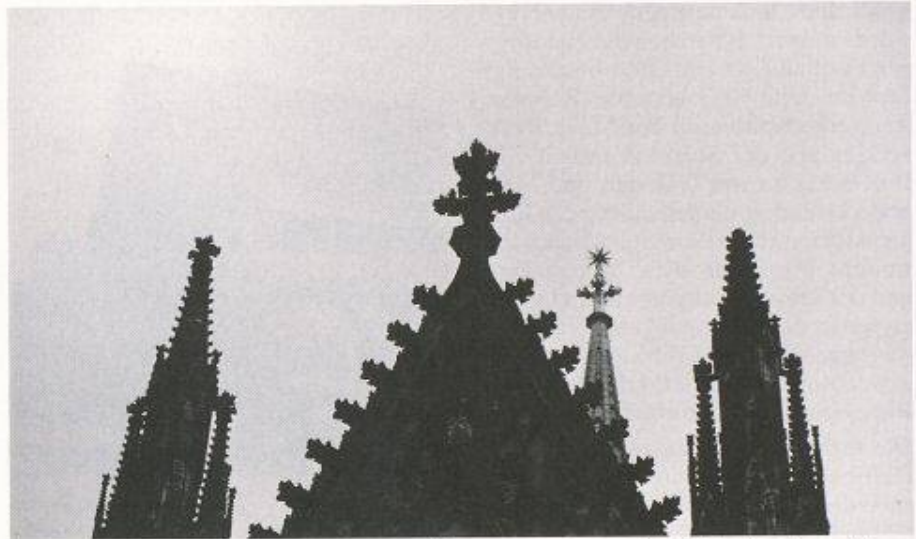
An historischen Bauten, wie z.B. dem Aachener Rathaus, entstanden leichte Fassadenschäden, an den Kirchen im Erzbistum Köln traten insgesamt 25 Schadenfälle, meistens durch herabfallende Teile, auf. Am Kölner Dom lockerten sich fünf Kreuzblumen, eine Kreuzblume durchschlug dabei das Dach eines Seitenschiffes und zerstörte den Eisendachstuhl (Bild 8). Diejenigen Kölner Kirchen, die nach dem 2. Weltkrieg durch Querverstrebungen und Anker baulich gesichert worden waren, blieben ohne Erdbebenschäden. In Aachen stürzte ein grosser Teil der 2 m dicken Stadtmauer aus dem 13. Jahrhundert auf die Strasse.

Bild 8. Schaden am Kölner Dom: Auf der Turmspitze rechts fehlt die Kreuzblume
