Brückenfahrbahn - Schäden und Sanierung

Von Friedrich Kilcher, Solothurn

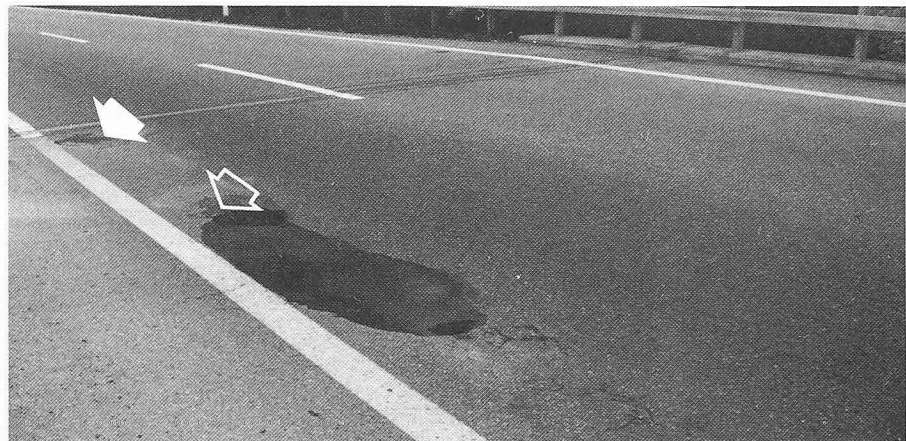
Sehr oft finden sich grosse Schäden nach einem uneben angeschlossenen Fahrbahnübergang. Das Schwingen der Brücke wie der Fahrzeuge kann das «Schmieden» in rhythmischen Folgen erhöhen. Örtliches Ausschlagen, Verdrängen und Verdichten (und daraus folgende Unebenheiten) erhöhen die Schlagwirkungen erneut und sind vielgesehene Bilder (Bild B2).

Die ersten und grössten Schäden zeigen sich deutlich in der Hauptfahrspur der Schwerfahrzeuge (Bilder B 1 und B 2).

Bild B2. Blick gegen unteren Fahrbahnübergang mit repariertem Schlagloch, Probe 1 wurde im Bereich vor der länglichen Belagsreparatur entnommen

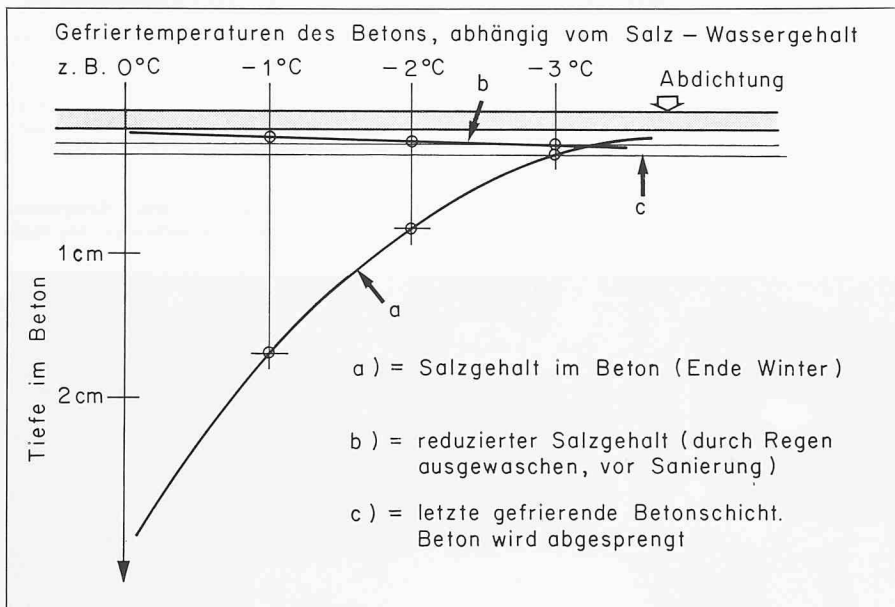
Bild C3. Salzkurve mit Frostbildung, schematisch

Skizze C3 zeigt eine mögliche Erklärung, warum der Beton schon beim ersten Frost Anfang Winter parallel zur Abdichtung gerissen ist. Der Beton wurde vor der Sanierung während Jahren bis zur Kurve a) durchsalzen. Durch Regenwasser wurde im Sommer das Salz an der Oberfläche bis in etwa 2-5 mm Tiefe teilweise ausgespült, Kurve b). Der salznasse Beton ist unter der

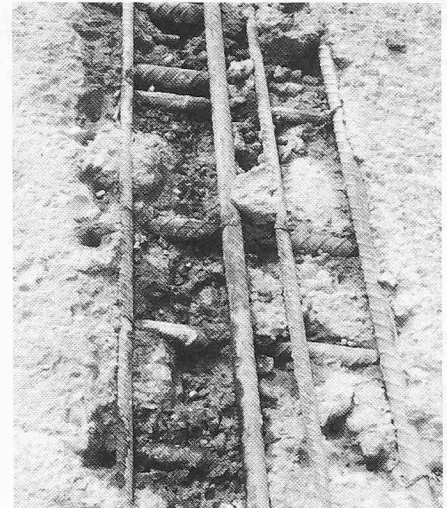
Bild D2. Beim Öffnen des Belages zeigte sich ein feuchter Riss im Beton. Etwa 3 mm unter der Betonoberfläche befand sich reiner Kies. Die sichtbare obere Hauptarmierung war nicht gerostet – die Entstehungsgeschichte ist unklar
