# Die Brünigbahn und die Naturgewalten

Autor(en): **Honegger, Rolf**

Zeitschrift: **Schweizer Ingenieur und Architekt**

Band (Jahr): **106 (1988)**

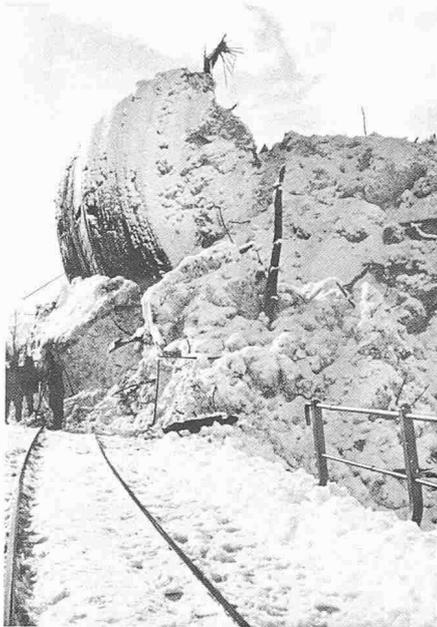
Die Lawinen am Brienzensee lösen sich an den ausgedehnten trichterförmigen Hängen des bis zu 2400 m hohen Brienzergates und nehmen ihren Lauf in schneereichen Wintern bis in den Brienzensee. Mit Lawinenniedergängen muss bei starken Schneefällen oder bei rascher Erwärmung gerechnet werden. Ob die Lawinen die beiden Verkehrsträger Bahn und Strasse erreichen, hängt vom Füllungsgrad der Gräben und von der Schneemenge ab. Mit wenigen Ausnahmen handelt es sich um Nassschneelawinen mit bis zu 100 000 m<sup>3</sup> mit Bäumen, Wurzelstöcken und Felsbrocken durchsetztem Schnee. Weggerissene Brücken und zerstörte Häuser lassen Wucht und Kraft deutlich werden. Auf Obwaldner Seite sind die Einzugsgebiete wesentlich kleiner, hingegen ist die Steilheit beim gefährlichen Marchgraben derart gross, dass beim Niedergang vergleichsweise wenig Schnee zum Auspolstern des Lawinenzuges verlorengelassen und der Bahnbereich jeweils bis zu 6 m Höhe von mit Holz durchsetztem Schnee überschüttet wird.

tertunnelt (Dorni, Bolau und Kehlengraben am Brienzensee). Allerdings zeigt die Statistik, dass auch bei diesen Lawinenzügen der Bahnbetrieb unterbrochen werden kann. Die Minacheri-Lawine hingegen bildet einen stetigen Gefahrenherd, hier kann schon der erstmalige Niedergang die Bahnlinie verschütten.

Bild 2. Die historische Photographie von der Minacheri-Lawine von 1942 gibt einen anschaulichen Eindruck von der Gewalt solcher mit Bäumen und Felsbrocken durchsetzter Nassschneelawinen

Schliesslich wird dort, wo die Bahn allein gefährdet ist, der Bau von Schutztunnels geprüft. Im Vorprojektstadium sind eine Schutzgalerie beim Marchgraben oberhalb Giswil und eine bei der Minacheri zwischen Oberried und Brienz.

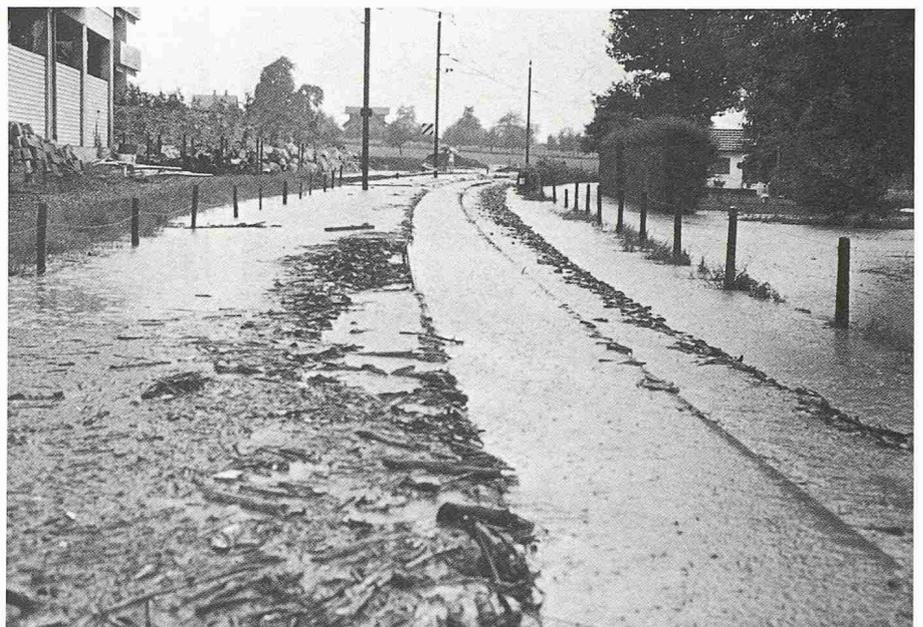
- Bach- und Flussläufe, deren Gerinnequerschnitt bzw. Abflusskapazität im Bahnbereich zu gering ist und die aus diesem Grunde überschwemmen, wie beispielsweise der Zünlibach von Sachseln (Bild 3).
- Geschiebe und Holz führende Bäche, die die Bahngleise murgangähnlich übersahren (mit ihren Schlamm- und Geröllmassen verschütten) (Bild 4) und im Falle des Baches Steinlauri 1906 und desjenigen mit Namen «grosse Schliere» 1931 sogar die Brückenwerke zerstörten.

Bild 3. Das überschwemmte Trasse der Brünigbahn nach dem schweren Unwetter von 1984 in Sachseln

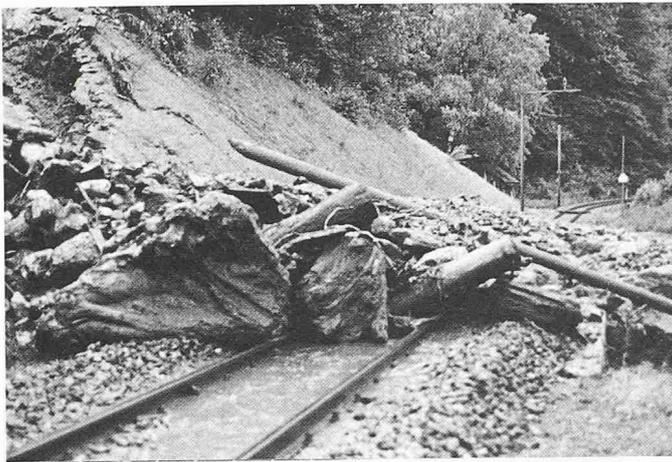
Bild 4. Mit Baumstämmen, Felsbrocken und Geröll hat der Husergraben-Bach bei Lungern 1986 das Bahngleis verschüttet

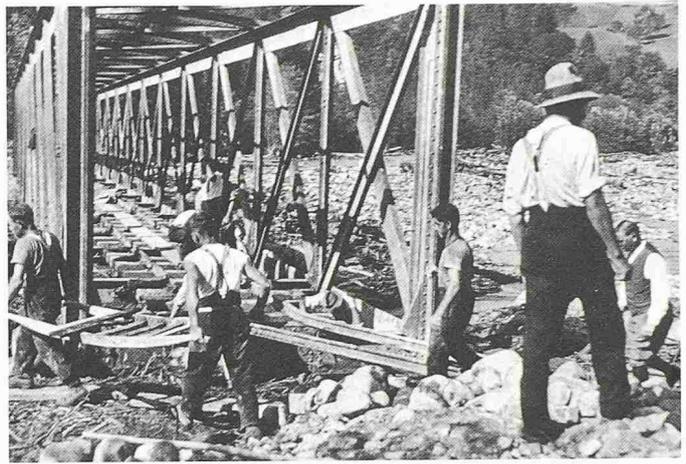
den erosionsanfälligen Gesteinsformationen, die der Kraft eines Geschiebeführenden Wildbaches keinen Widerstand entgegenbringen. Wie enorm diese Kraft ist, soll ein Beispiel illustrieren: Die «grosse Schliere» bei Alpnach, in normalen Zeiten ein harmloser Bach, schwillt nach Regenfällen zu einem tobenden Wildbach von 20 Meter Breite und zwei Meter Höhe an, der 1931 gar die damalige Bahnbrücke wegriess und um 45 Grad flussabwärts abdrehte (Bild 5).

Bild 5. Die «grosse Schliere», normalerweise ein harmloser Bach, schwoll 1931 zu einem tobenden Wildbach an, dem selbst die massive Eisenbahnbrücke bei Alpnach nicht zu widerstehen vermochte.
