# Brückenfahrbahn - Schäden und Sanierung

Autor(en): **Kilcher, Friedrich**

Zeitschrift: **Schweizer Ingenieur und Architekt**

Band (Jahr): **100 (1982)**

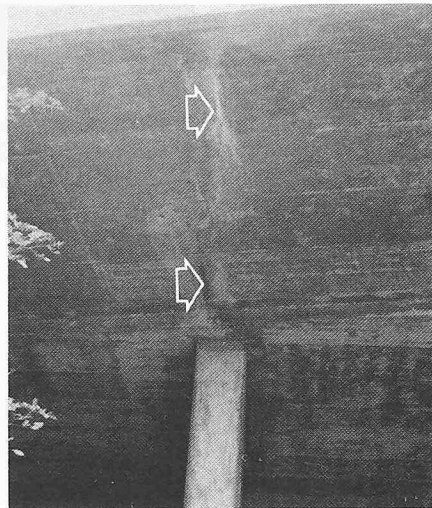
Bild D1. Sichtbarer Wasseraustritt aus Riss an der Fahrbahnplatte über einem Zwischentragpfeiler (Kalkspur: weiss am Rand bis rötlich beim Pfeiler)

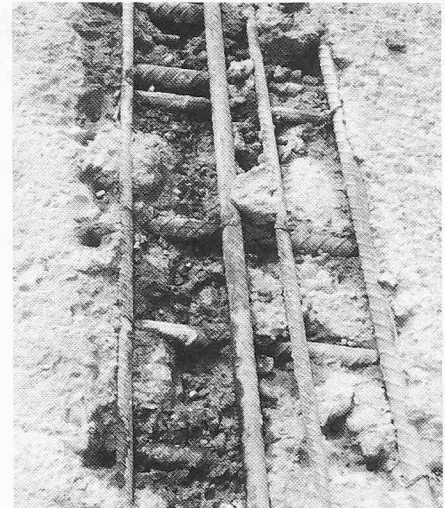
Bild D2. Beim Öffnen des Belages zeigte sich ein feuchter Riss im Beton. Etwa 3 mm unter der Betonoberfläche befand sich reiner Kies. Die sichtbare obere Hauptarmierung war nicht gerostet – die Entstehungsgeschichte ist unklar

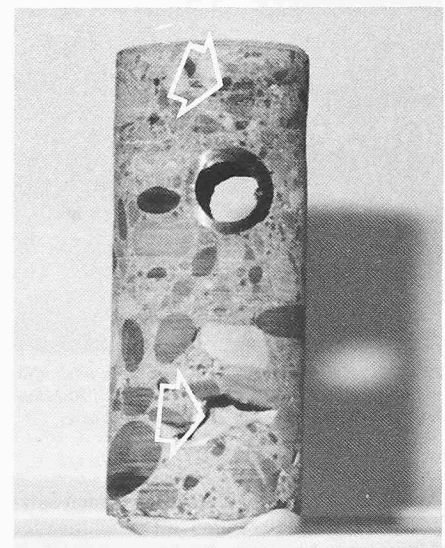
Bild F1. Bohrkern Ø 5 cm mit von Auge sichtbarer Grosslunker in ca. 8 cm Tiefe. Kleinklunker auf Bild nicht erkennbar

Die Folgerung ist klar: Pumpbeton benötigt eine verstärkte Vorimprägnierung der Betonoberfläche, evtl. vorheriges Abfräsen von etwa 2 mm der Betonoberfläche (zum Freilegen der oberen Kavernen).
