Autor(en): **Heimgartner, Walter / Lüscher, Hans-Jörg**

Zeitschrift: **Schweizerische Bauzeitung**

Band (Jahr): **96 (1978)**

## Umbau und Erneuerung einer Bankfiliale

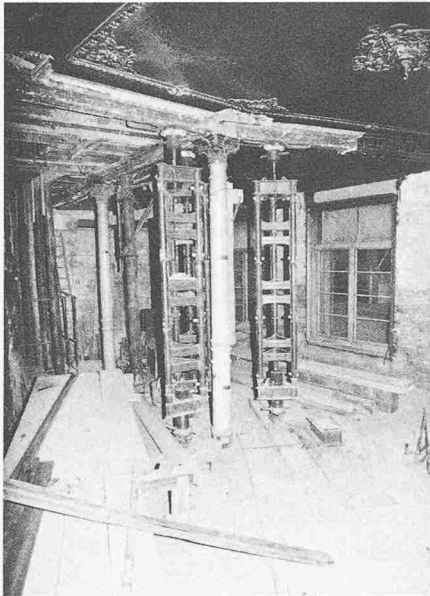
**Stützen:** Durch das sorgfältige Anbohren der Stützen auf verschiedenen Höhen konnten wir feststellen, dass es sich um hohle, konische Gusspfeiler mit 2,5 bis 3,5 cm Wandstärken handelte. Kapitell und Stützen waren in einem Guss gefertigt. Der zylindrische Hohlraum war vom Kapitell aus zugänglich. Die Stabilitätsberechnungen zeigten, dass die Stützen für die neue Belastung von rund 65 Mp nicht mehr genügend.

Bild 3 (links) Gussstütze im Erdgeschoss mit Stahl-Holz-Verbundträger als Unterzüge

Durch das Ausbetonieren von Stützen und Kapitell mit einem hochfesten Fließmörtel konnten wir die Tragkraft derart erhöhen, dass für den neuen Zustand die Bruchsicherheit ausreichend gewährleistet wird (Bild 3).

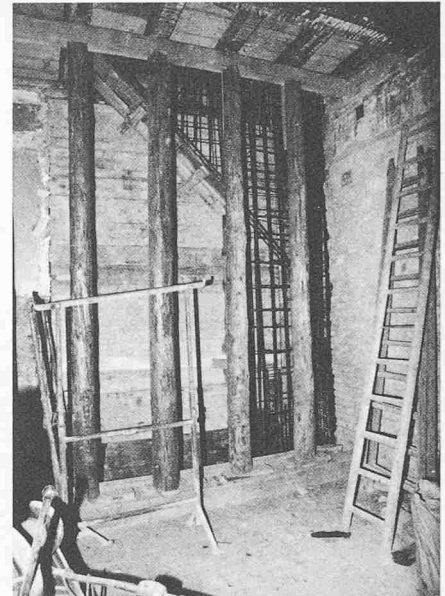
Bild 5. Armierung der neuen Wandscheibe im Erdgeschoss

**Wandscheibe:** Beim Träger mit der grössten Belastung des Trägerrostes mussten wir infolge der kleinen zur Verfügung stehenden Nutzhöhe die Spannweite beschränken. Für die Lastabtragung bauten wir daher ein zusätzliches Tragelement auf: Eine betonierte Wandscheibe über 4 Stockwerke. In der neuen Schalterhalle im Erdgeschoss ist nur wenig Platz für diese Wandscheibe vorhanden. Mittels einer Konsole wurde sie daher zu einem Betonpfeiler verjüngt (Bild 5).
