# Geotechnische Probleme beim Neubau des Gymnasiums Biel

Von Ulrich Schär, Bern/Zürich

Auf dem Areal des sog. Strandbodens in der Bieler Seebucht entsteht gegenwärtig das neue Gymnasium, bestehend aus drei untereinander in Verbindung stehenden Baukörpern (Bild 2) sowie – auf der gegenüberliegenden Seite der Schüss – einer grossen Sporthalle. Die Bauten reichen im Maximum bis knapp 7 m unter die heutige Geländeoberfläche.

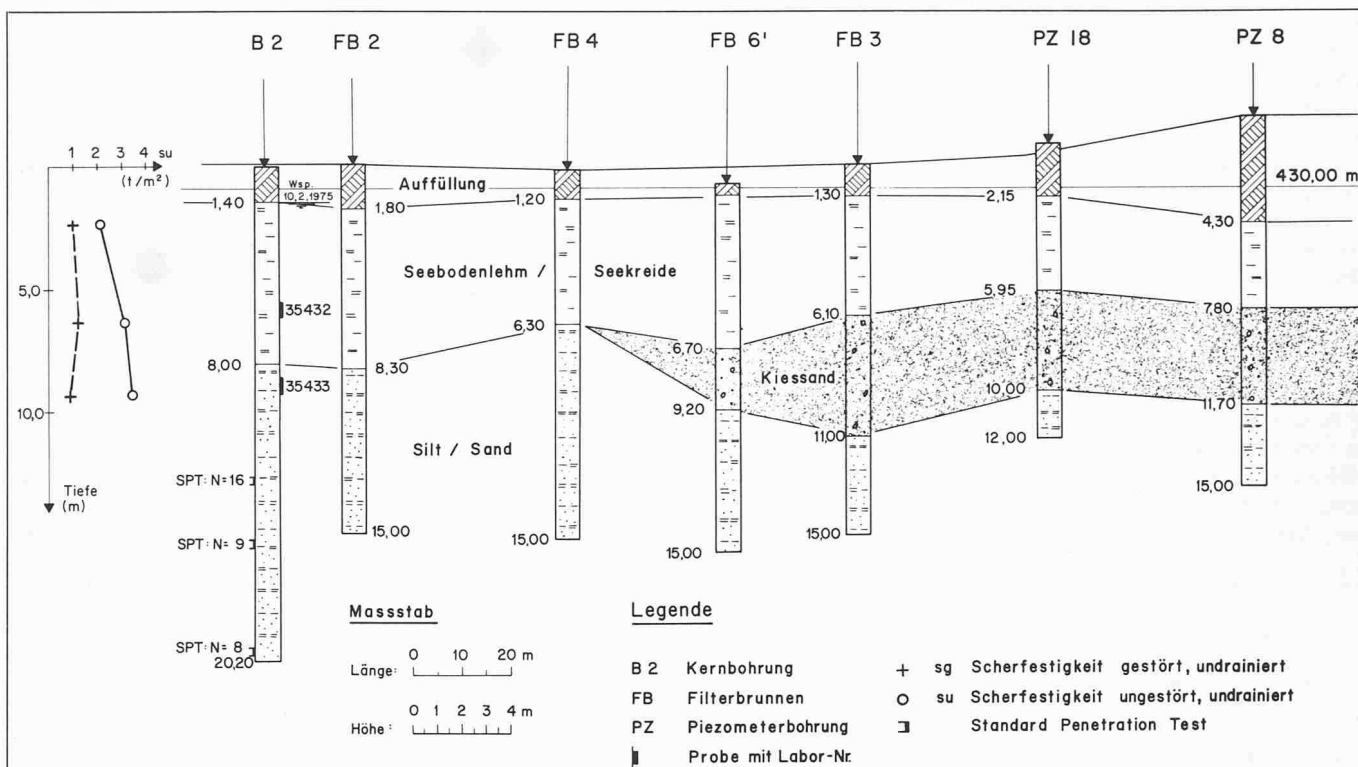
Bauphase anhand der Aufnahme der Piezometerbohrungen, Brunnenbohrungen, Injektionsbohrungen und Spundwandrammungen erkennbar wurde, dringt von Osten her ein rund 4 m starker, wasserführender Schotterkörper bis ins Bauareal vor und keilt ungefähr an der in Bild 2 eingezeichneten Linie westwärts aus (s. dazu auch Bilder 3 und 4). Kornverteilungen des betreffenden Materials sind in Bild 5 aufgetragen. Die undrainierte Scherfestigkeit des unter der Aufschüttung anstehenden tonigen Silts (Seekreide, Seebodenlehm), in dem der Baugrubenaushub erfolgen sollte, war, wie auf Bild 3 dargestellt, mit durchschnittlich rund  $2,5 \text{ t/m}^2$  gering, wobei sich bei den entsprechenden Scherflügelversuchen

Bild 3. Geotechnischer Schnitt W-E mit eingezeichnetem Kiessandhorizont

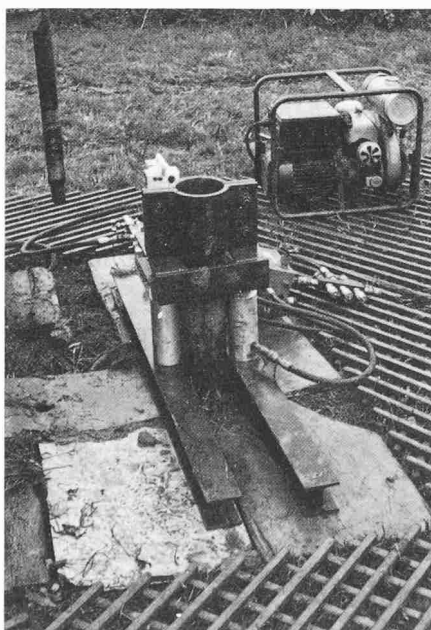
Bild 7. Durchführung von Mantelreibungsversuchen am Futterrohr von Kernbohrung B 2. Bildmitte die synchron laufenden hydraulischen Pressen

- Doppelte Verspannung des Pfahles im Kiessand und Silt/Sand durch Rammverdrängung und Injektion und damit Mobilisierung eines Höchstmasses an Mantelreibung («schwimmende» Pfählung!). (Wie die Mantelreibungsversuche in der Sondierphase (siehe Bild 7) ergaben, war ohne «Bodenverbesserung» keine grosse Mantelreibung vorhanden).

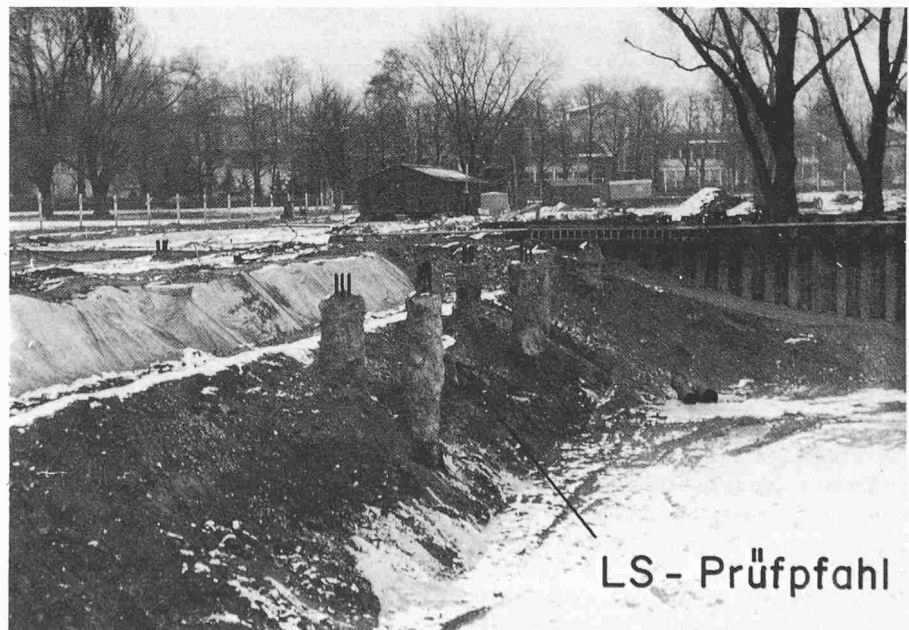
Bild 8. Im Zuge des Aushubs ausgegrabene Zeissl- und LS-Pfähle der Probelastungsversuche. Links im Bild die mit Plastik abgedeckte Böschung des Voraushubs, welcher in der ersten Bauphase zur Ableitung des Schmutzwassers aus der Auffüllschicht diente (s. auch Bild 10)

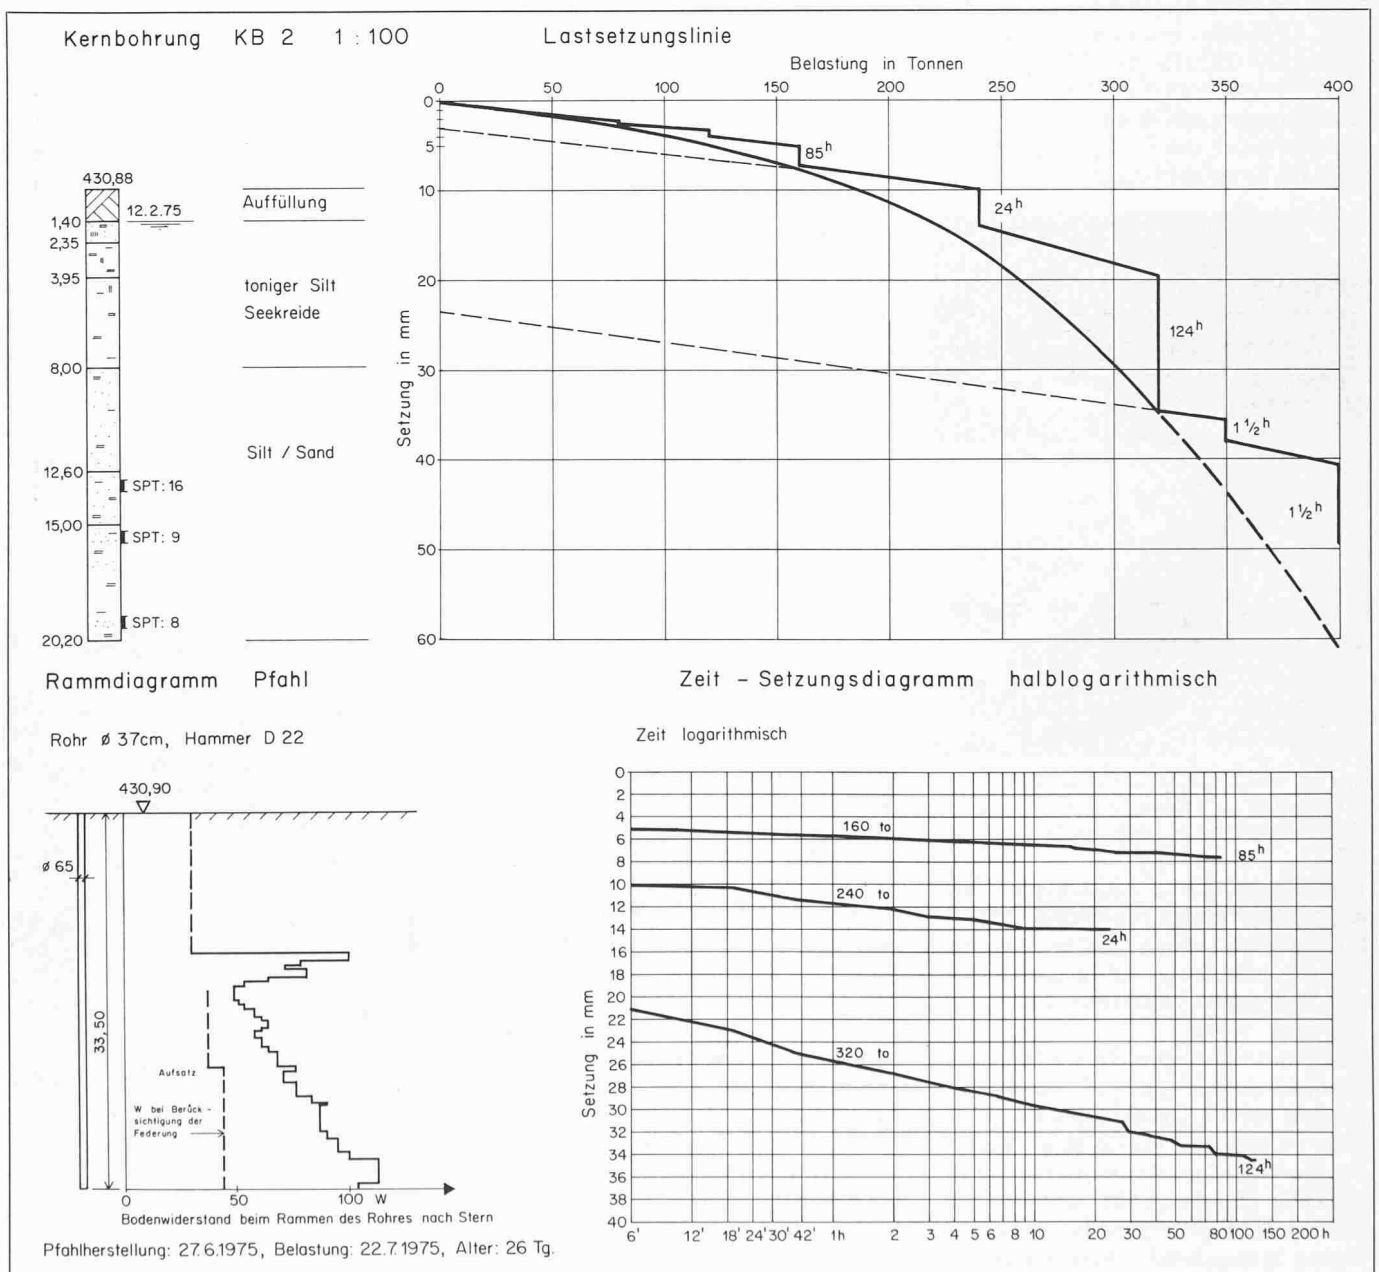
Bild 9. Probelastung Injektions-Ort beton-Rammpfahl Typ LS ab Terrainoberfläche vor Baubeginn (Pfahllänge 33,50 m, Durchmesser 0,65 m)

können die Ergebnisse der Pfahlbelastungsversuche bei den erwähnten ungünstigen Randbedingungen als sehr zufriedenstellend bezeichnet werden. Wie aus dem Lastsetzungs- und Zeitsetzungsverlauf des 33,50 m langen LS-Druckpfahls in Bild 9 hervorgeht, war bei der Nennlast von 160 t eine Pfahlsetzung von rund 7 mm und bei der erforderlichen Prüflast von 320 t eine solche von 35 mm zu verzeichnen, was ziemlich genau der Vorausberechnung nach der Methode von Cambeffort-Cassan entsprach. Die Pfahlbelastung erfolgte 26 Tage nach der Pfahlherstellung. Das allfällige Auftreten von Porenwasserspannungen im den Pfahl umgebenden Untergrund zufolge der Rammung wurde mittels in verschiedenen Tiefen versetzten Gebern (Quarzkernen) überprüft. Es konnten dabei keine nennenswerten Porenwasserüberdrücke festgestellt werden. Ein Blick auf Bild 9 (Zeit-Setzungsdiagramm) zeigt ausserdem, dass beispielsweise bei einer Belastung von 240 t (also der 1,5fachen Nennlast) das nach Norm SIA 192 (Punkt 4.57.5) geforderte Kriterium bezüglich des Abklingens der Setzungen erfüllt war. Ein Vergleich des LS-Druckpfahls mit dem LS-Zugpfahl bezüglich der Anteile

Mantelreibung und Spitzenwiderstand ergibt, dass bei den betreffenden Probelastungsversuchen mindestens rund 60% Mantelreibung und maximal etwa 40% Spitzenwiderstand mobilisiert worden sind.

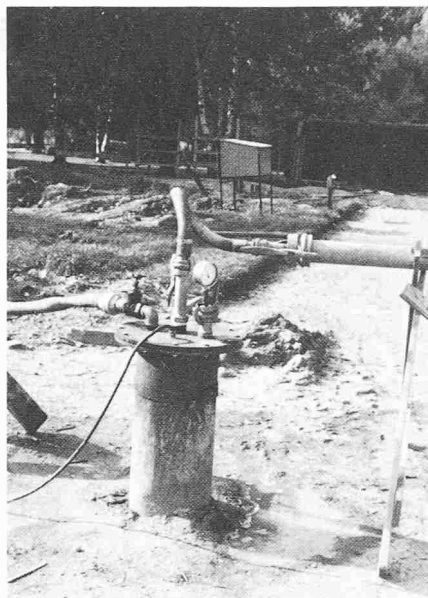
Bild 11. Filterbrunnen zur Grundwasserdruckentlastung mit aufgesetztem Kopf für Vacuumhilfe

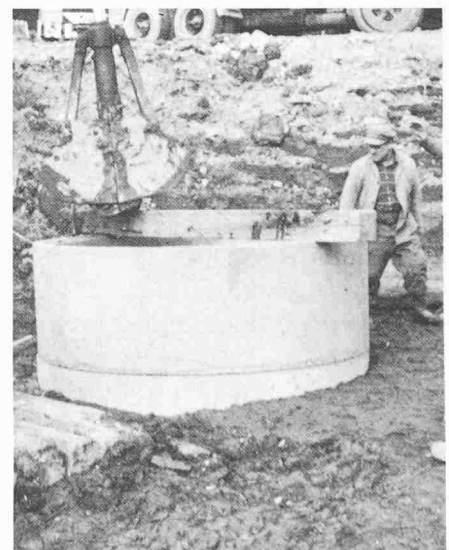
Bild 12. Erstellung eines Grosspumpensumpfes in der Baugrube Deutsches Gymnasium. Unter Aushub im Rohrrinnern, mittels Greifer, werden die Rohre bis rund 3 m in den wasserführenden Schotter abgesenkt. Die Pumpenmenge aus diesem Schacht betrug im Maximum rund 7000 l/min

weitere drei Filterbrunnen und Ende April 1976 (nach Erstellung des Injektionsschirms, siehe weiter unten) ein zweiter Grosspumpensumpf (PS 2, siehe Bilder 2 und 12) abgeteufte. Die maximale Grundwasserpumpmenge betrug nunmehr etwa 13 000 l/min.

Es hat sich im Verlaufe der skizzierten Entwicklung der Wasserhaltung gezeigt, dass im schotterführenden Ostabschnitt des Bauareals die erforderliche Grundwasserabsenkung erst durch die Inbetriebnahme der beiden grossen Pumpensümpfe mit ihren respektablen Entnahmemengen möglich wurde. Deren Erstellung war jedoch erst nach einer teilweisen vorgängigen Druckentlastung mittels der Filterbrunnen möglich. Im Westabschnitt, d. h. im Bereich ohne Schotter im Untergrund, erfolgte die Grundwasserdruckentlastung – trotz geringerer Durchlässigkeit des Silt/Sand-Komplexes – etwas schneller und ausgeprägter, indem hier bereits nach der ersten Absenkphase bis Mitte September 1975 eine Absenkung des Wasserniveaus von bis 2,5 m gegenüber dem Ruhewasserspiegel zu verzeichnen war. Deshalb konnte der Aushub im betreffenden Abschnitt bereits begonnen werden, als im Ostabschnitt die hydraulische Stabilität der Baugrube bei weitem noch nicht gewährleistet war. Dessen abschnittsweise Freigabe hatte sich

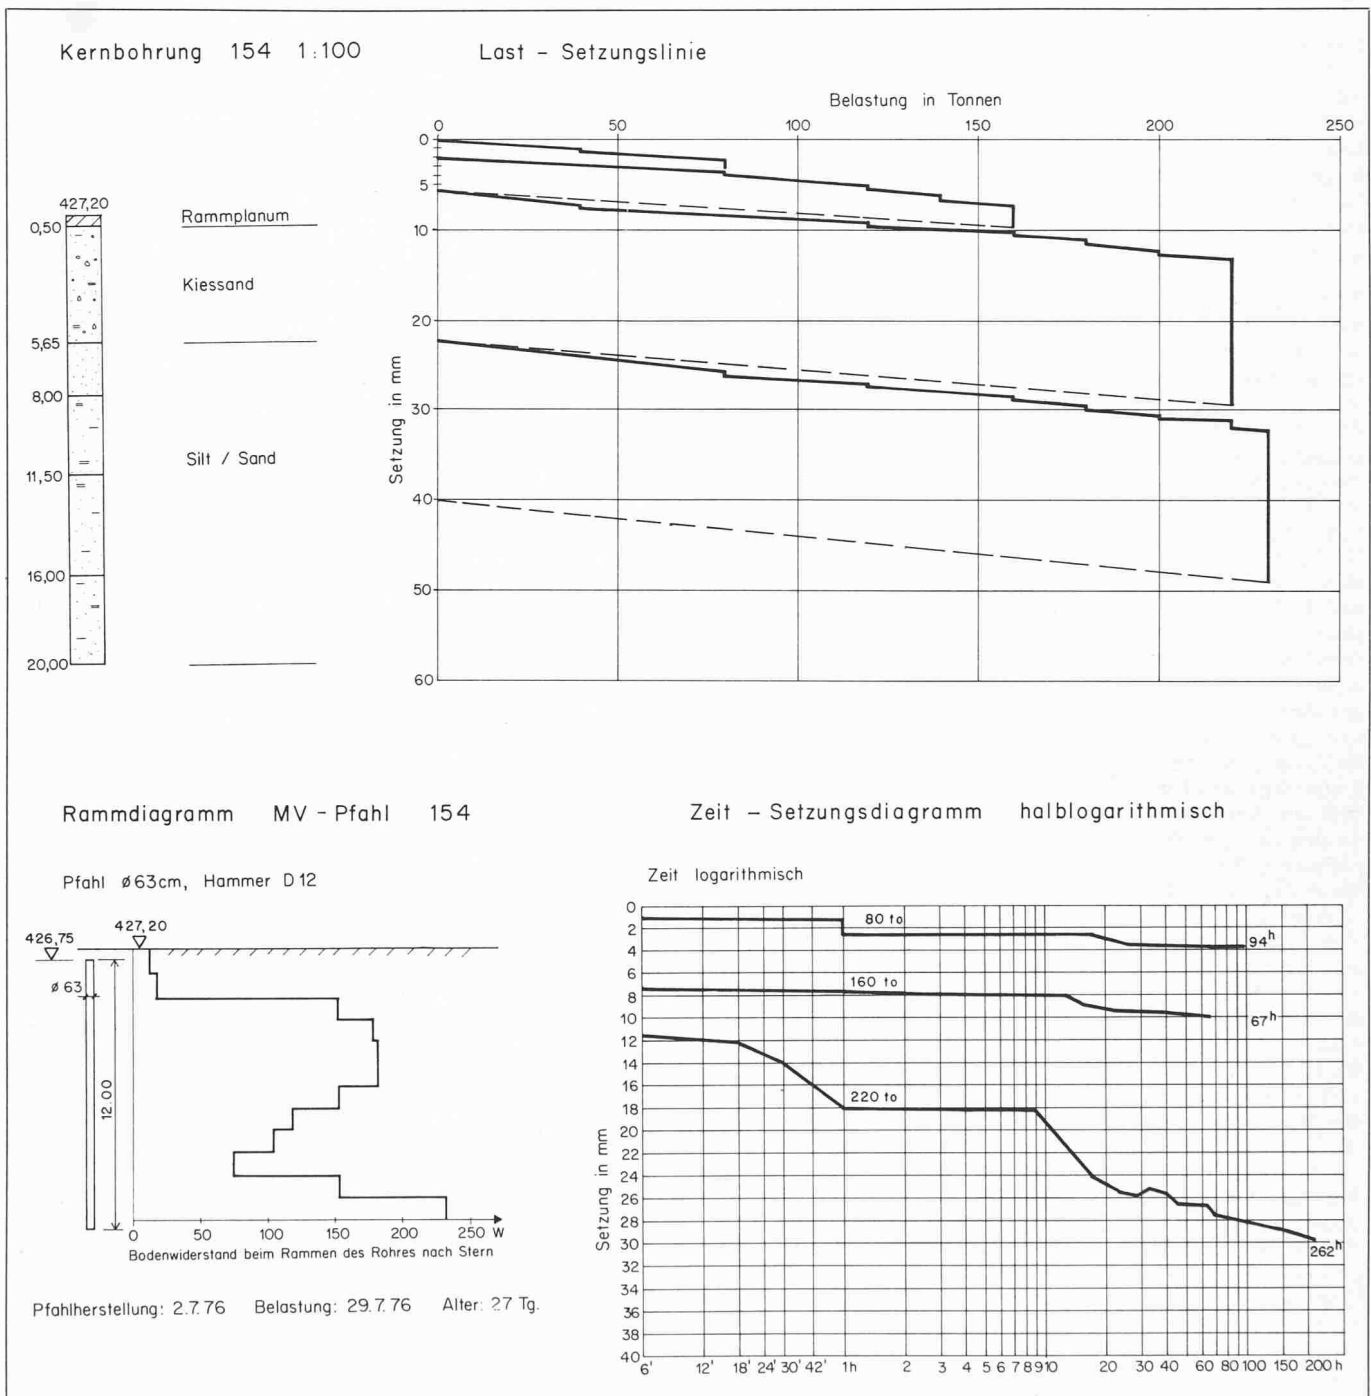
liegt im Bereich des mehrfach erwähnten, wasserführenden Kiessandes – in positivem Sinn beeinflusst worden sein, da es sich beim Prüfpfahl um einen Injektionspfahl handelte. Gesamthaft aber erfüllte Pfahl 154 die Bedingung zweifacher Sicherheit gegen Bruch bei

Bild 13. Pfahlbelastungsversuch Injektions-Rammpfahl Nr. 154 des Typs MV im Zuge der Erstellung der Pfählung (Pfahllänge 12,00 m, Durchmesser 0,63 m)

einer Nennlast von 160 t nicht. Zu Vergleichszwecken wurde in der Folge ungefähr an derselben Stelle ein konischer Fertigbetonpfahl  $\varnothing$  35 cm gerammt. Dieser erreichte nun – allerdings mit einem Bären des Typs D 22 (im Gegensatz zum D 12 beim MV Pfahl 154) gerammt – ohne besondere Schwierigkeiten eine Tiefe von 21,40 m, wobei hier die Endeindringen je Hitze 10 cm betrugen, was einer ungefähren Bruchlast nach Stern von 145 t entspräche. Im
