# Renovationen und Sanierung der Barfüsserkirche

## Ingenieurarbeiten

Von Alfred Jaggi, Basel

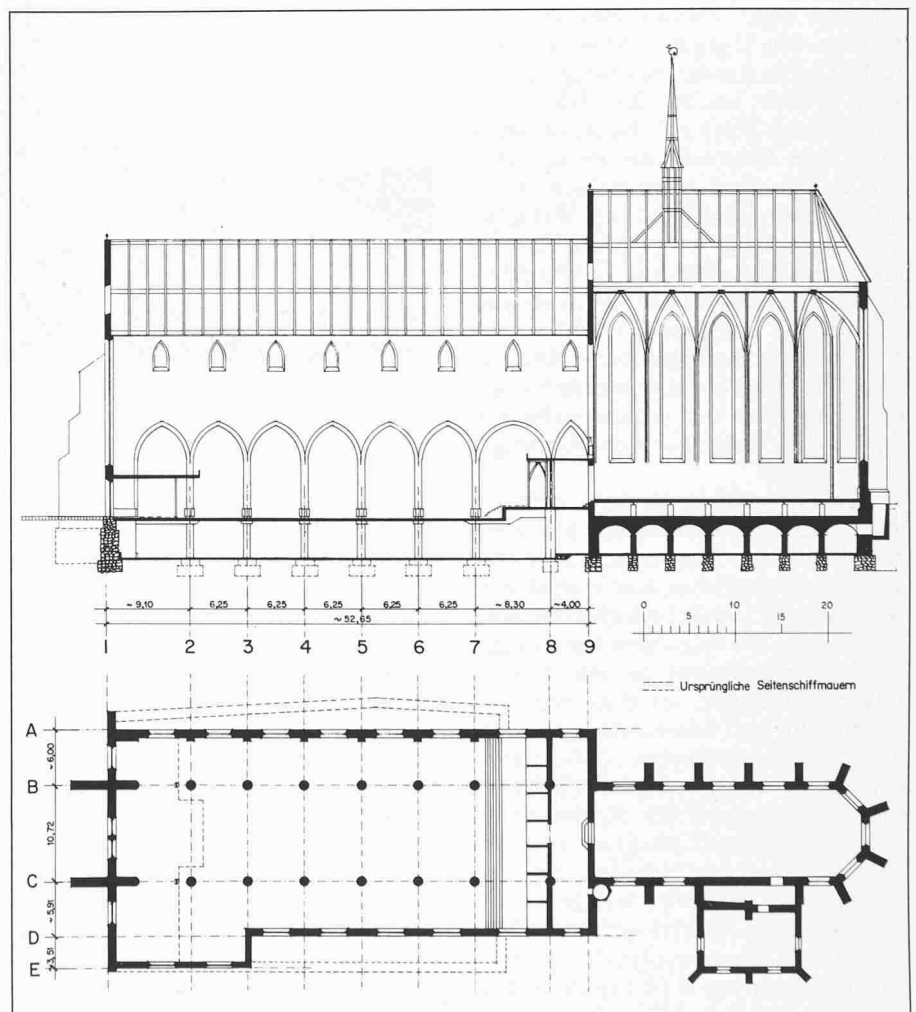
Bild 2. Längsschnitt und Grundriss des Erdgeschosses nach der Renovation. Die beschädigten Pfeiler sind durch genaue Kopien ersetzt worden. Material und Bauweise entsprechen der ursprünglichen Konstruktion. Vor dem Chor steht wieder eine rekonstruierter Lettner. Die verbreiterte Westfassade hat ihre ursprüngliche Gestalt zurückerhalten. Die stillfremden Emporen sind – bis auf eine Galerie zwischen den Achsen 1 und 2 – verschwunden. Das Untergeschoss unter dem Langhaus ist primär eine Sanierungsmassnahme (Beseitigung der Salzrückstände) und subsidiär ein Platzgewinn für das Museum. Der gewölbte Keller unter dem Chor stammt aus dem Jahre 1843

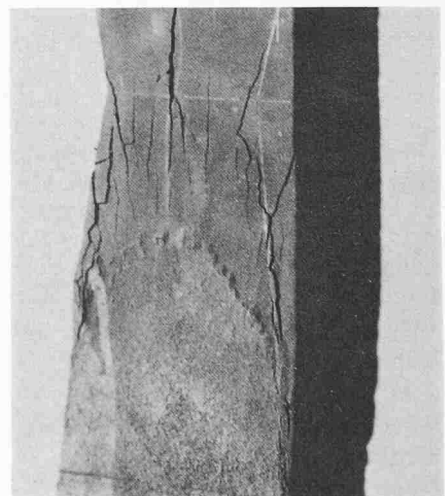
Bild 4. Versuche im Laboratorium der Schweizerischen Rheinsalinen in Schweizerhalle. Das abgebildete Buntsandstein-Prisma wurde am 19. 5. 1964 einen Zentimeter tief in eine Salzsole eingetaucht. Am 5. 1. 1965 konnten die ersten Risse oberhalb der Salzausscheidungen beobachtet werden. Das Bild ist am 29. 6. 1965 aufgenommen worden

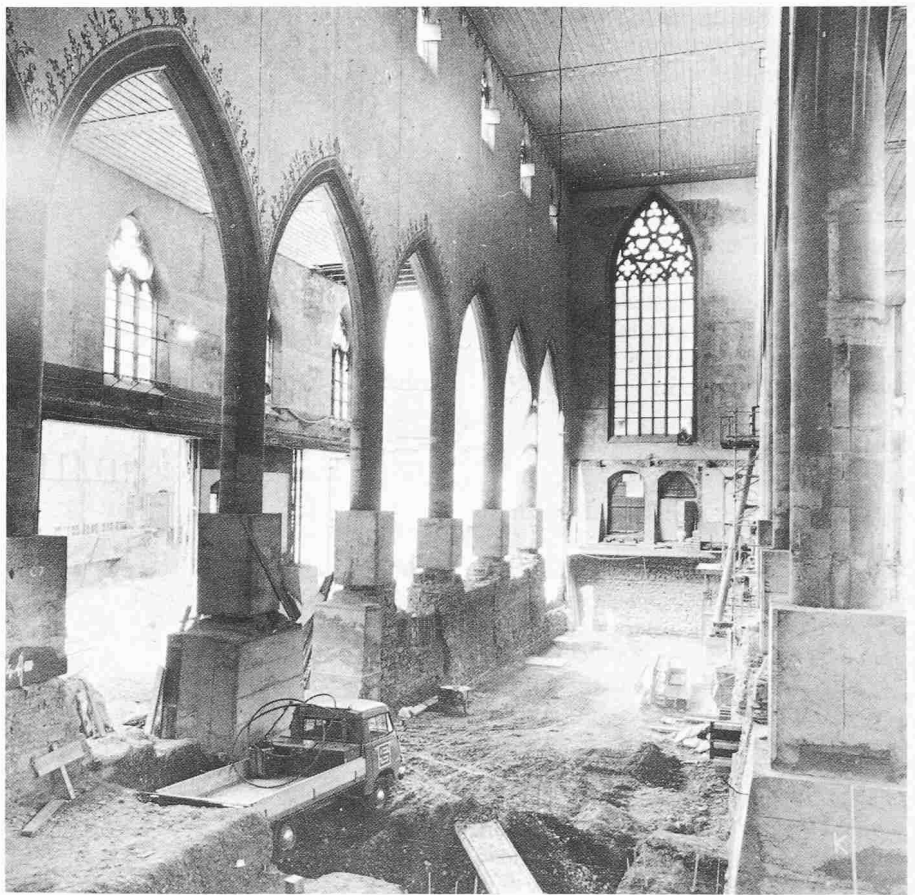
Bild 7. Das Untergeschoss ist ausgehoben. Links sieht man die freigelegte Grundmauer der Nordfassade der ersten Barfüsserkirche. Die Baumeister der zweiten Kirche haben sie als Fundament für die südliche Pfeilerreihe (Achse C) benützt (Aufnahme: 30.4.76)

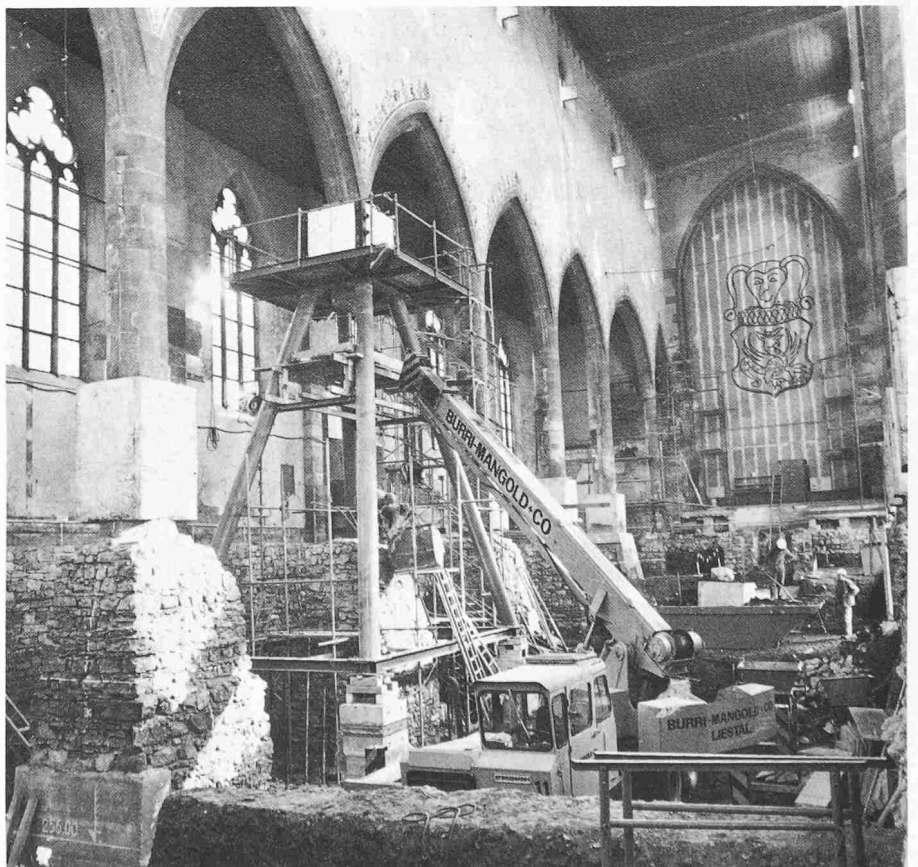
Bild 8. Pfeiler B 4 ist unterfangen und bis auf das Fundament abgetragen. Im Gegensatz zu den Pfeilern der Achse C ruhten diejenigen der Achse B auf massiven Einzelfundamenten. Im Hintergrund erkennt man die provisorische Schutzwand zwischen Chor und Mittelschiff (Aufnahme 29.1.76)
