Bewährung von Brücken in den Schweizer Alpen

Von Edmond Rey, Bern *)

Das Verhalten der Brücken im Betrieb wird durch äussere Belastung wenig beeinflusst. Massgebend sind hingegen die Betriebsbedingungen - Winterdienst, grosse Temperaturschwankungen und die örtlichen geotechnischen Verhältnisse -, denen oft zu wenig Beachtung geschenkt wird. Die Untersuchung der in einer Anzahl Einzelfällen festgestellten Schäden wird durch Hinweise auf die Gestaltung und Ausführung von Brücken ergänzt.

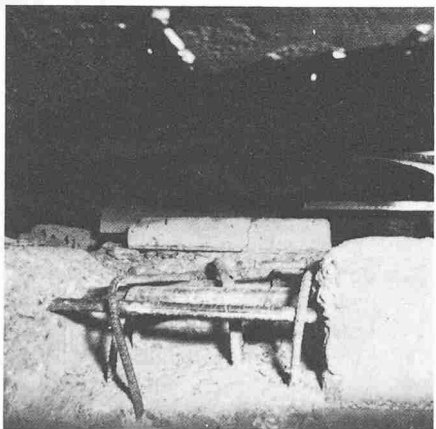
Bild 6. Lagerverschiebung. Die Instandstellung erforderte den Ersatz der einseitig beweglichen Gleitlager durch allseits bewegliche Neotopflager, da die grossen Kräfte aus Zwängungen infolge Handbewegungen nicht aufgenommen werden konnten. Die Sanierungsarbeiten gestalteten sich wegen der schlechten Zugangsverhältnisse bei den Lagern schwierig. Die Schäden sind 1973 behoben worden
