Die Restauration des Thursteges zwischen Bussnang und Weinfeld

Von Rudolf Schlaginhaufen, Frauenfeld

Zustand des alten Stegs

Sanierung

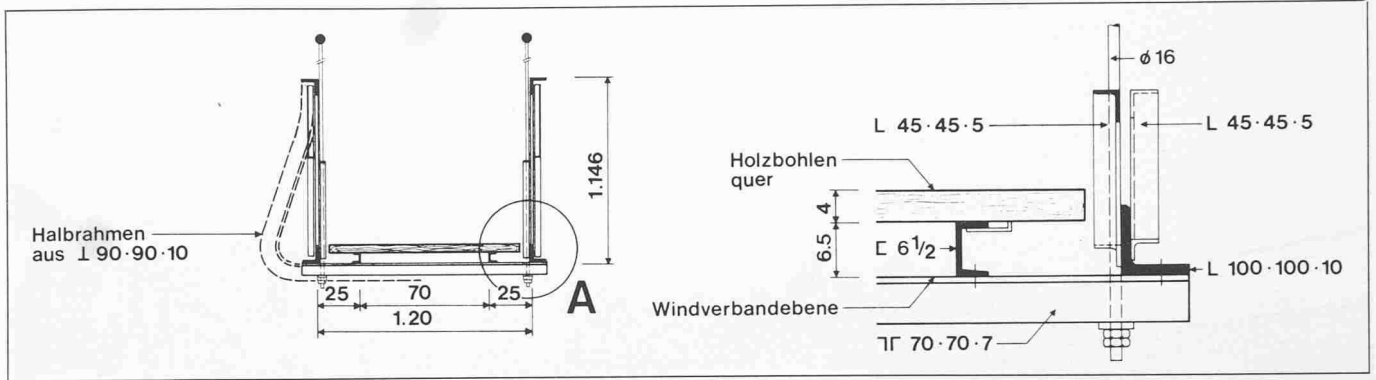
Bild 3. Querschnitt und Detail A des restaurierten Steges

Der *Gehbelag* bestand aus längsverlegten Tannenholzbohlen, eingebettet zwischen den Untergurten und direkt auf den Querträgern und dem Windverband aufliegend. Ein rascher Wasserablauf bei Regen war nicht möglich, und es bildeten sich überall korrosionsfördernde Schmutz- und Feuchtigkeitsnester.

Bei der Gestaltung des Stegquerschnittes (Bild 3) wurde besonders auf eine gute Entwässerung und unterhaltsarme Konstruktion geachtet. Als Belag wurden wiederum die preisgünstigen Holzböhlen vorgesehen, jedoch auf Längsträgern mit einem Fugenabstand quer verlegt.
