# Die Renovation der Bank Hofmann in Zürich

Autor(en): **Nievergelt, Dieter**

Zeitschrift: **Schweizer Ingenieur und Architekt**

Band (Jahr): **97 (1979)**

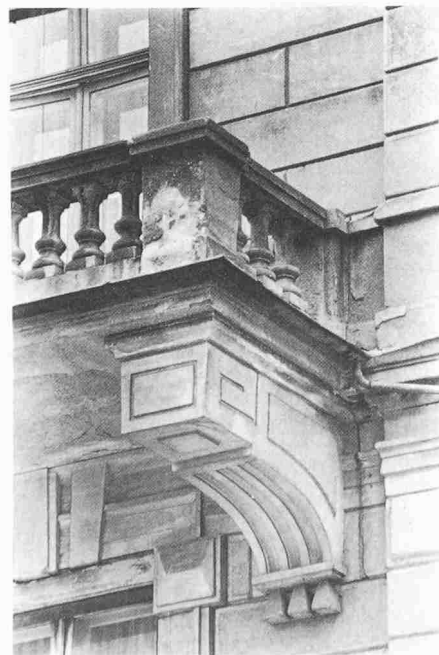
Verwitterungsschäden an Balkonen

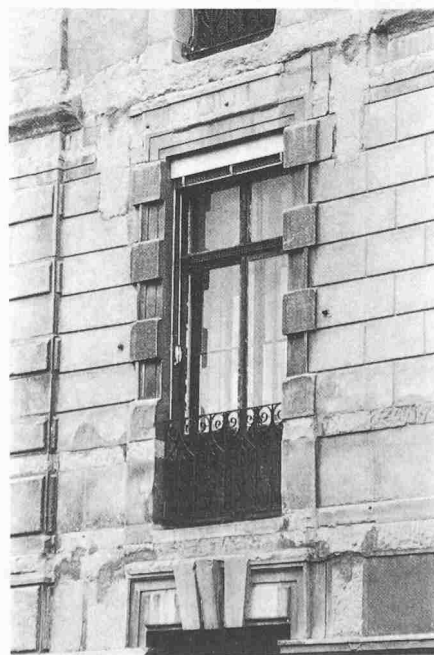
Schäden auf der Südwestseite

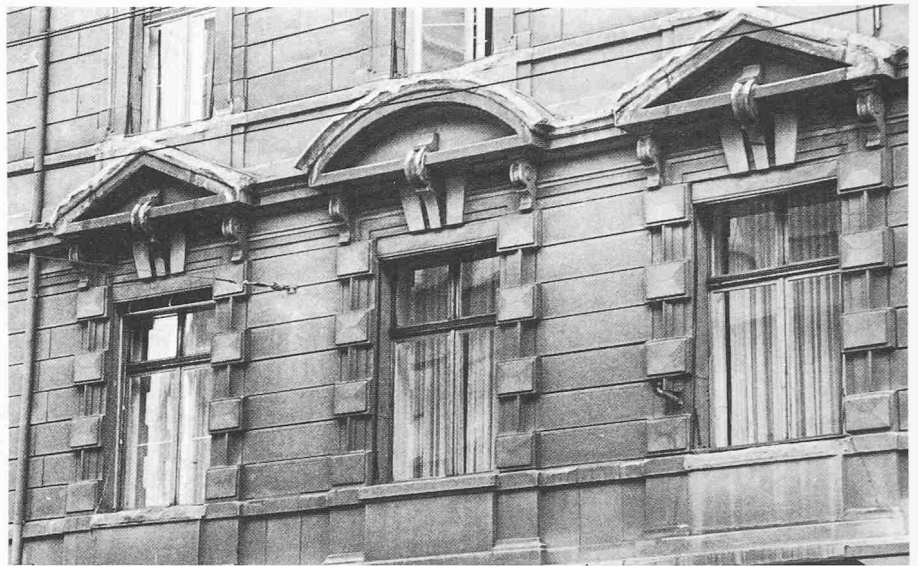
Die Unbill der Witterung und die Luftverschmutzung hatten an den vier Häusern Ecke Bleicherweg/Talstrasse wie an allen Bauten aus Sandstein ihre tiefen Spuren hinterlassen. Mangelnder Unterhalt vor allem bei den Spenglerarbeiten (Dachgesimsen, Dachwasserablaufrohren usw.) hatte die Zerstörung weiter gefördert. Im Jahre 1947 neu gezogene Baulinien liessen nämlich einen Abbruch der Bauten als notwendig erscheinen. Bauliche Eingriffe zur Erhaltung der Attraktivität des Erdgeschosses zerstörten die architektonische Substanz und blieben im Modischen verhaftet. Als die Bauherrschaft im Jahre 1975 den ersten Kontakt mit der Denk-

Verwitterungsschäden an den Dreieck- und Segmentgiebeln der Hauptfassade

gen und die Einsicht, dass es sich beim Gebäude der Bank Hofmann um ein sowohl baukünstlerisch wie auch städtebaulich wichtiges Werk handelt, führte zum nun durchgeführten Renovationskonzept: Vollständige Restaurierung der Fassaden in den ursprünglichen Zustand, Rekonstruktion der ge-

samten Erdgeschossfassade gemäss den noch vorhandenen Resten und den Bilddokumenten. Es darf hier auf den unschätzbaren Wert der Bilddokumentation des Baugeschichtlichen Archives für solche Arbeiten hingewiesen werden.
