# Renovationen und Sanierung der Barfüsserkirche: Ingenieurarbeiten

# Renovationen und Sanierung der Barfüsserkirche

## Ingenieurarbeiten

Von Alfred Jaggi, Basel

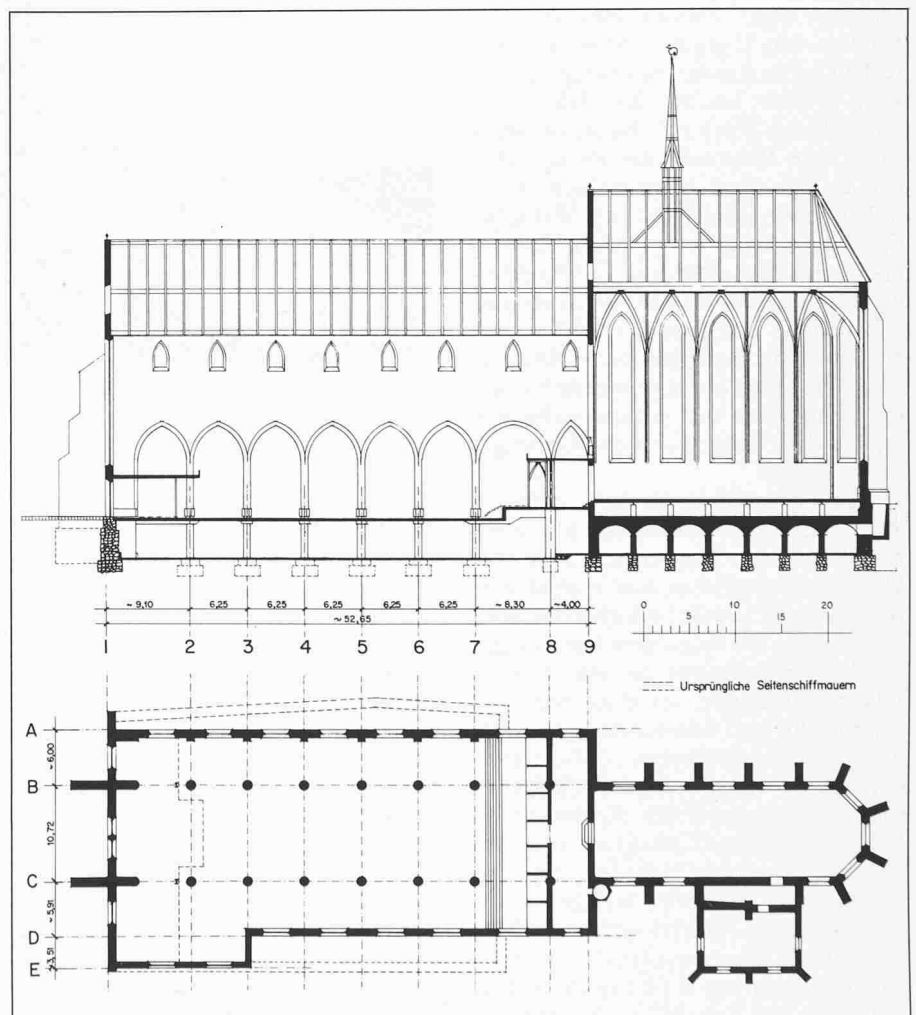
Bild 2. Längsschnitt und Grundriss des Erdgeschosses nach der Renovation. Die beschädigten Pfeiler sind durch genaue Kopien ersetzt worden. Material und Bauweise entsprechen der ursprünglichen Konstruktion. Vor dem Chor steht wieder eine rekonstruierter Lettner. Die verbreiterte Westfassade hat ihre ursprüngliche Gestalt zurückerhalten. Die stillfremden Emporen sind – bis auf eine Galerie zwischen den Achsen 1 und 2 – verschwunden. Das Untergeschoss unter dem Langhaus ist primär eine Sanierungsmassnahme (Beseitigung der Salzurückstände) und subsidiär ein Platzgewinn für das Museum. Der gewölbte Keller unter dem Chor stammt aus dem Jahre 1843

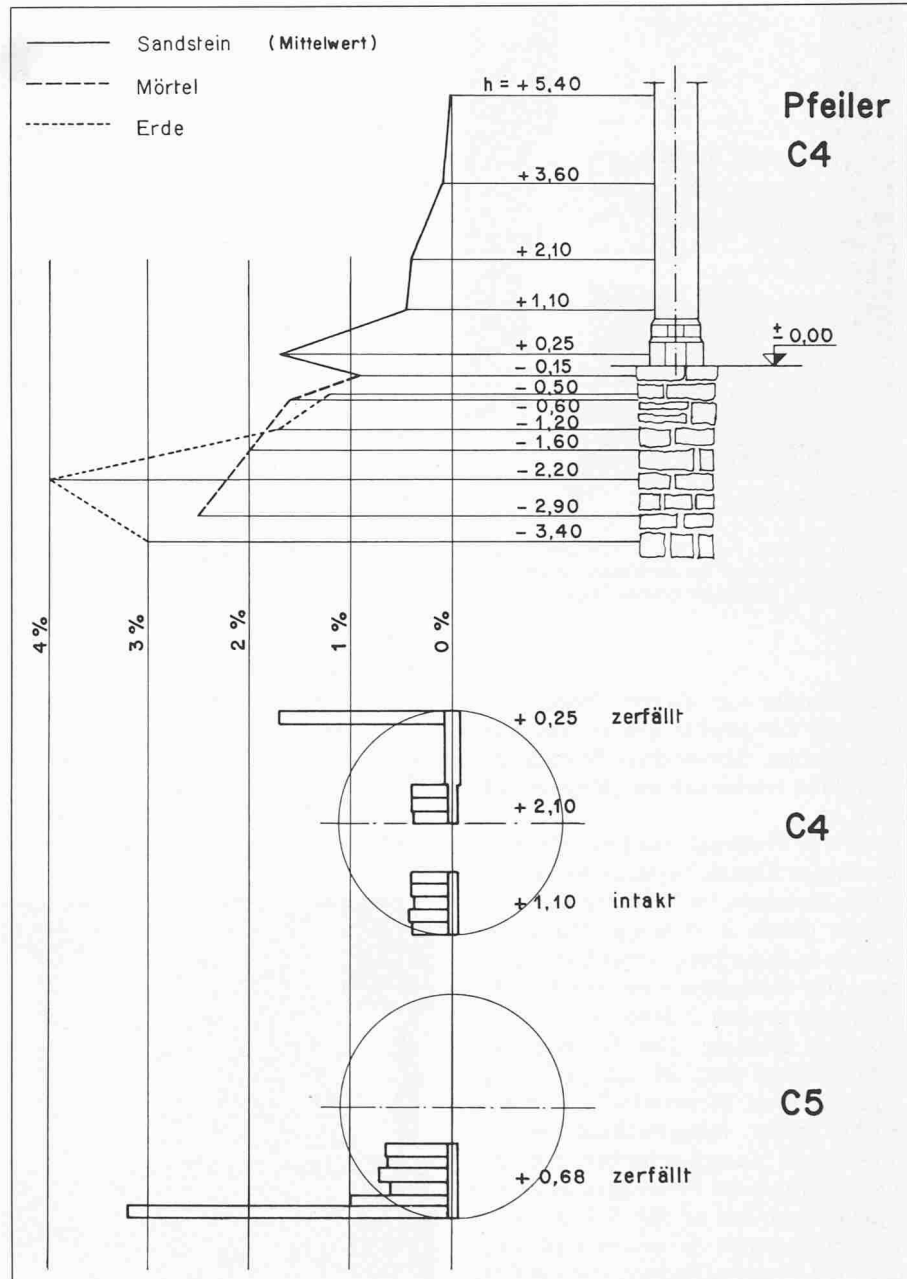
Zusätzliche chemische Analysen des Kantonschemikers Basel-Stadt erlaubten, die Salzkonzentration von unten nach oben und von der Oberfläche ins Innere der Pfeiler zu verfolgen (Bild 5). Der hohe Salzgehalt in Bauteilen, die erst nach 1890 errichtet wurden, die somit nie mit dem gelagerten Salz in Berührung kamen, war ebenfalls sehr aufschlussreich. Im Mörtel der Heizkanäle fand man z. B. einen Salzgehalt von 24,2 Gewichtsprozent. Aufgrund dieser Fakten kann folgender Vorgang rekonstruiert werden:

Bild 5. Salzgehalte in Gewichtsprozent

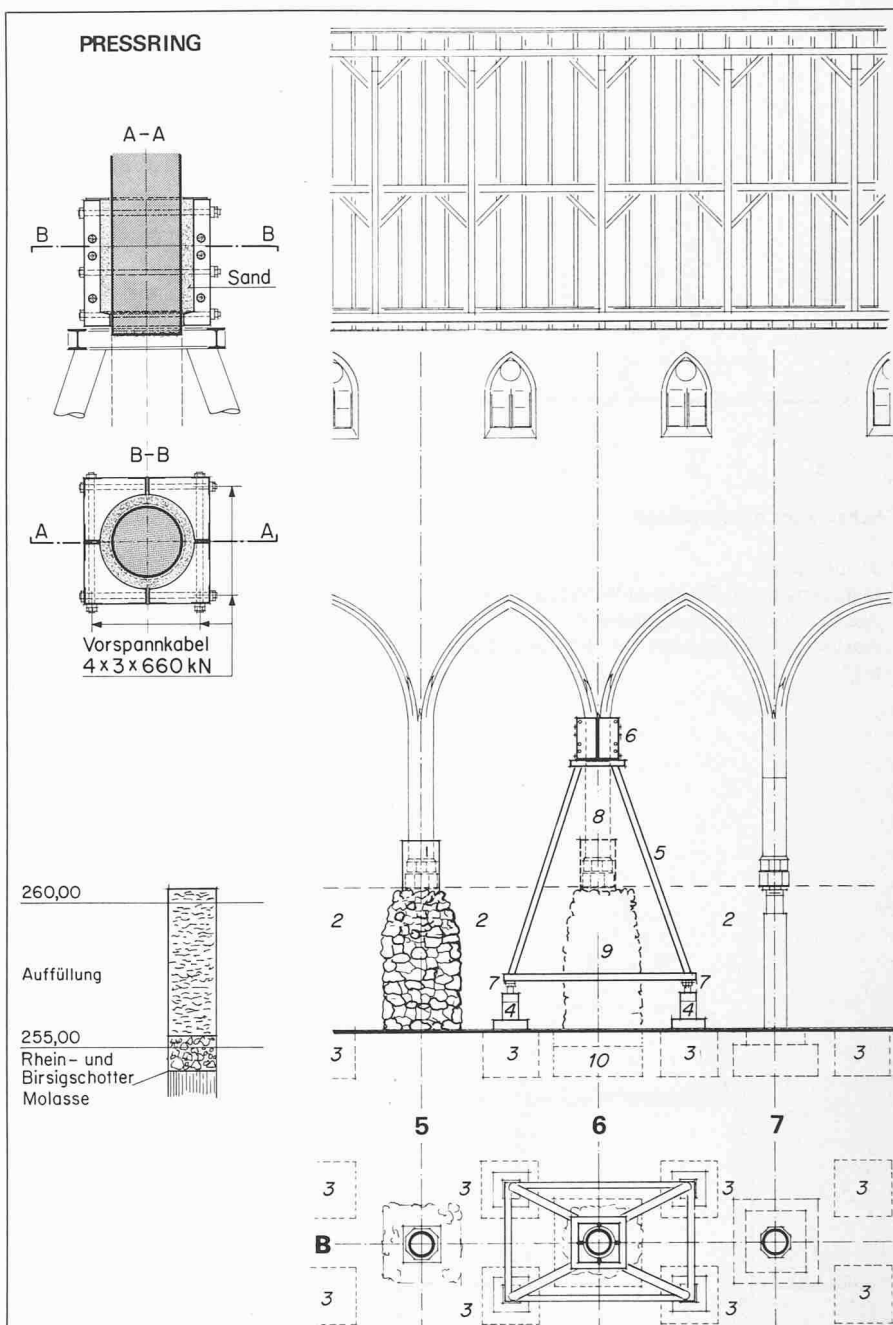
Bild 6. Abfangen und Auswechseln der Mittelschiff-Pfeiler. Arbeitsphasen am Beispiel des Pfeilers B 6.

- Sicherung der gefährdeten Pfeilerbasen (1)
- Aushub des Untergeschosses (2)
- Aushub und Betonieren der Hilfsfundamente (3)
- 8.10.76 Versetzen der Auflager (4) für die Stützkonstruktion

- Montage der Stützkonstruktion (5) und des Pressringes (6)
- Sand einfüllen
- 11.10.76 Vorspannen des Pressringes. Umlagern der Pfeilerlast auf die Stützkonstruktion. Gesamtdruck der hydraulischen Pressen (7) 1,9 MN. Teilweises Durchtrennen des Pfeilers unter dem Pressring

- 12.10.76 Nachspannen des Pressringes
- 13.10.76 Vollständiges Durchtrennen und Abbruch des Pfeilers (8)
- 14.10.76 Abbruch des bestehenden Fundamentes (9)

- Aushub und Betonieren des neuen Fundamentes (10)
- 15.10.76 Wanne für die Fussplatte der Untergeschoss-Stütze betonieren
- 18.10.76 Aufbringen einer Grundwasserisolierung. Erstellen der Fussplatte

- 19.10.76 Erstellen der Untergeschoss-Stütze
- 21.10.76 Seitliche Montage des neuen Sandsteinpfeilers
- 22.10.76 Einfahren des neuen Pfeilers unter die Trennfuge

- 25.10.76 Mörtel auftragen, Pfeiler anheben und Trennfuge schliessen, Flachpresse unter der Pfeilerbasis einbauen
- 29.10.76 Neuen Pfeiler mit Hilfe der Flachpresse belasten

- 1.11.76 Stützkonstruktion entlasten und Pressring entspannen
- Pressring und Stützkonstruktion ausbauen
- 2.11.76 Umsetzen der Auflager. Montage der Stützkonstruktion und des Pressringes um den Pfeiler B 5. Sand einfüllen

- 3.11.76 Vorspannen des Pressringes

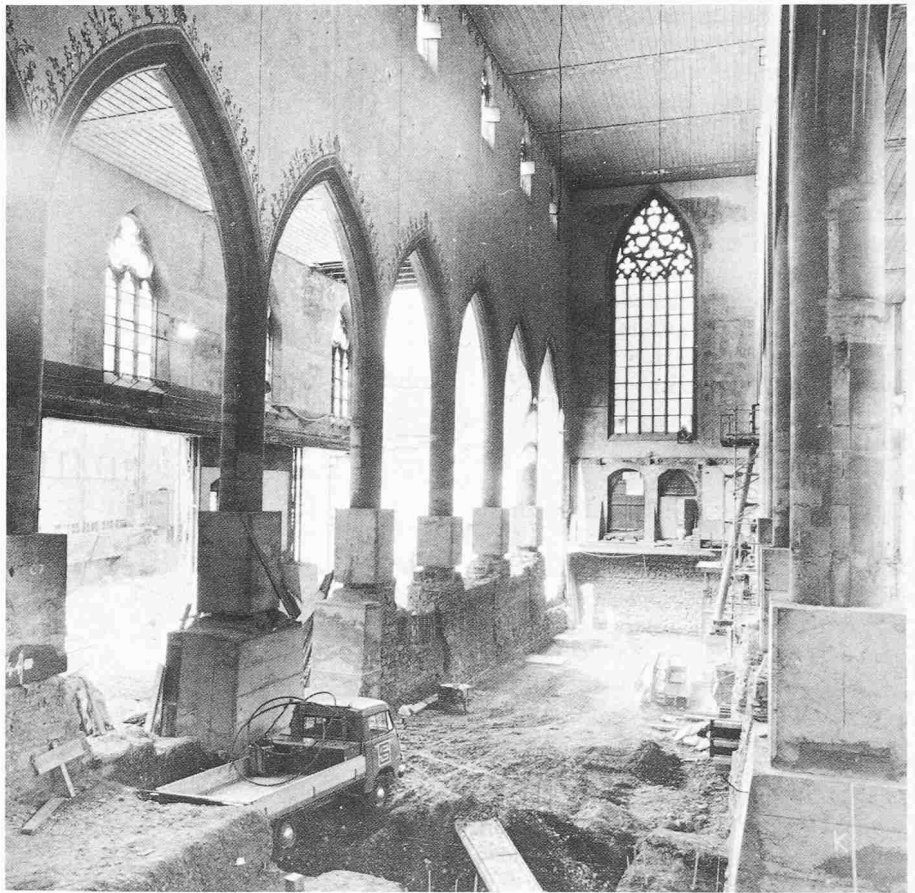
Bild 7. Das Untergeschoss ist ausgehoben. Links sieht man die freigelegte Grundmauer der Nordfassade der ersten Barfüsserkirche. Die Baumeister der zweiten Kirche haben sie als Fundament für die südliche Pfeilerreihe (Achse C) benützt (Aufnahme: 30.4.76)
