# Wetterfester Baustahl: Beilage zum Kapitel "Praktische Anwendung im Hochbau"

Autor(en): **Theiler, Franz / Geiser, Roland**

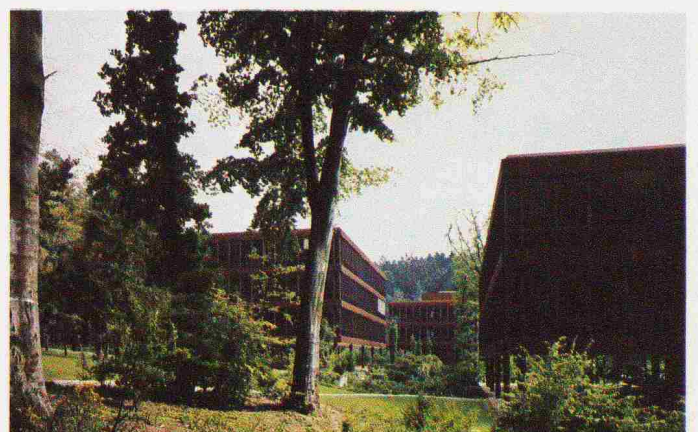
Bild 14. Wetterfester Baustahl kann auch äusserst attraktiv wirken!
