## Praxiserfahrungen mit wärmedämmenden Steildachelementen

Von Hansruedi Preisig, Zürich, Karl Menti, Luzern, Paul Roos, Zürich, und Ruedi Wagner, Wettingen

Wärmedämmende Steildachelemente sind anlässlich der EMPA/SIA-Studientagung Dächer vorgestellt und kritisch beurteilt worden [1]. Diese Ausführungen werden durch die vorliegende Arbeit ergänzt, die sich auf Praxisuntersuchungen an bestehenden Objekten abstützt.

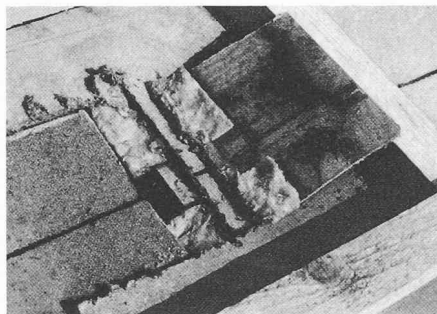
Element mit unterseitig aufkaschierter Dampfsperre auf Holzschalung; Materialien in nicht einwandfreiem Zustand, Pilzbildung unterseitig der Hartfaserplatten, Faserplatten feucht/nass, Wärmedämmung feucht

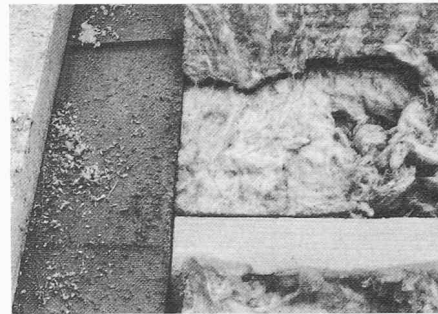
Element mit unterseitig aufkaschierter Dampfsperre über nicht bewohntem Estrich und guter Luftdichtung des darunterliegenden Bodens; Materialien in einwandfreiem Zustand, keine Pilzbildung und Feuchtigkeit feststellbar

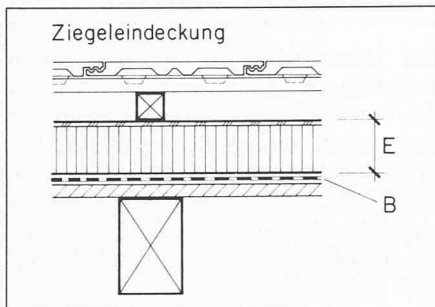
**Aufbau 1**

Objekt: Einfamilienhaus, 440 m ü.M.  
Erstellung: August 1979  
Raum unter Dach: Wohnraum  
Untersuchung: Frühling 1982

E: Element, bestehend aus Mineralwolleplatte und oberseitiger Hartfaserplatte

B: Separate Bitumenbahn als Dampfsperre/Luftdichtung auf Holzschalung mit verklebten Stößen

Pilzbildung: nicht feststellbar

Feuchtigkeit: alle Schichten trocken  
Holzlatte in Wärmedämmung 7 bis 9 Masse-%, Wärmedämmung 0,9 Masse-%

Materialien in einwandfreiem Zustand, Konstruktion über bewohntem Raum mit separater Dampfsperre/Luftdichtung funktionstüchtig

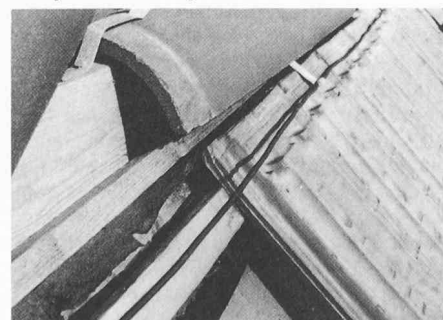
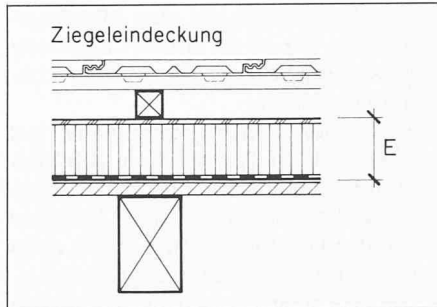
**Aufbau 4**

Elemente und Konterplatten ungenügend befestigt und «nach unten gerutscht», Konstruktion nicht mehr funktionstüchtig

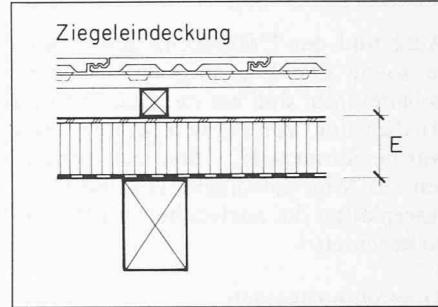
**Aufbau 3**

Objekt: Einfamilienhaus, 340 m ü.M.  
Erstellung: 1979  
Raum unter Dach: Estrich, nicht bewohnt  
Untersuchung: Frühling 1982

E: Element, bestehend aus Mineralwolleplatte mit oberseitiger Hartfaserplatte und unterseitig aufkaschierter Alu-Folie, Element auf Eisenprofil verlegt, Stösse der Alu-Folie parallel zum Ort verklebt, parallel zur Traufe nicht verklebt

Pilzbildung: nicht feststellbar  
Feuchtigkeit: alle Schichten trocken, Wärmedämmung 1,3 Masse-%

Materialien in einwandfreiem Zustand, Konstruktion über Estrich mit niedriger Raumluftfeuchtigkeit und guter Luftdichtigkeit des darunterliegenden Bodens funktionstüchtig, trotz teilweise nicht verklebter Stösse der Alu-Folie

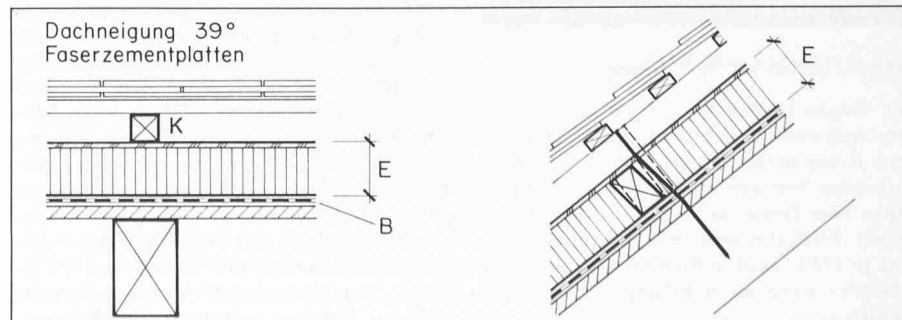
K: Konterplatte 40/40 mm, durch Element in Sparren genagelt, Nagellänge 215mm, Nagelabstand 1 m, d.h. bei jedem zweiten Element

E: Element, bestehend aus Mineralwolleplatte und oberseitiger Hartfaserplatte  
 B: Separate Bitumenbahn auf Holzschalung mit verklebten Stössen

Lage der Elemente: Elemente mit Konterplatten nach unten «abgerutscht»

Befestigung von Konterplatte und Element ungenügend, Konstruktion nicht mehr funktionstüchtig

- Abstände der Konterlattennägel von etwa 1 bis 1,20 m ungenügend, kleinere Abstände in der Grösse der Elementbreite erforderlich
- zur Aufnahme der Lasten übliche Widerholzlager im Traufbereich sowie Zugbänder an den Konterlatten beim First ungenügend
- ingenieurmässige Dimensionierung der Elementbefestigung, entsprechende Fachberatung und bei Bedarf statischer Nachweis durch Systemhalter erforderlich
- bei der Verwendung von Schrauben bessere Verankerung sowie die Möglichkeit, «bei Verfehlen» des Spar-
