# Bewährung von Brücken in den Schweizer Alpen

Von Edmond Rey, Bern \*)

**Das Verhalten der Brücken im Betrieb wird durch äussere Belastung wenig beeinflusst. Massgebend sind hingegen die Betriebsbedingungen – Winterdienst, grosse Temperaturschwankungen und die örtlichen geotechnischen Verhältnisse –, denen oft zu wenig Beachtung geschenkt wird. Die Untersuchung der in einer Anzahl Einzelfällen festgestellten Schäden wird durch Hinweise auf die Gestaltung und Ausführung von Brücken ergänzt.**

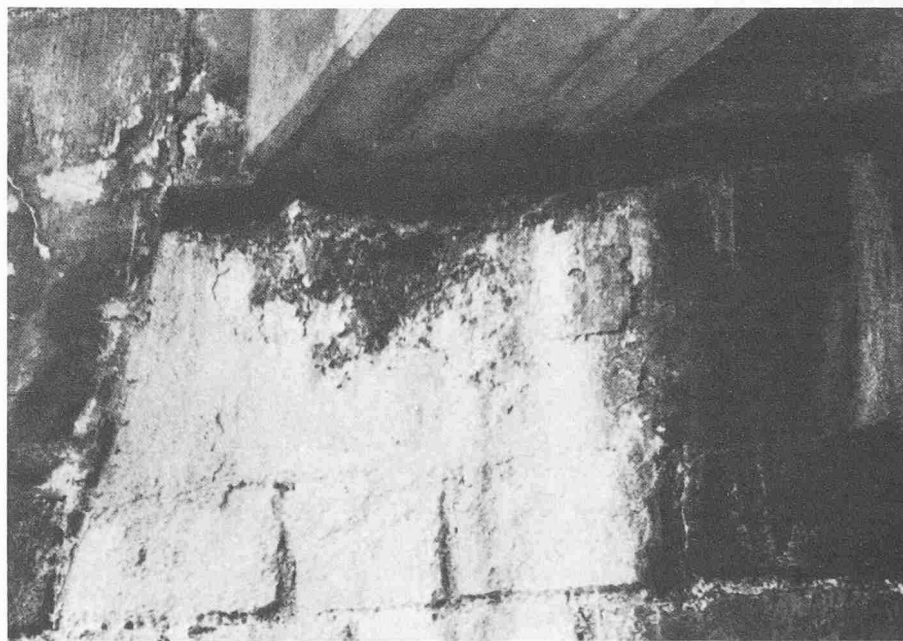
Bild 1. Schäden an der Infrastruktur. Beschädigung von Auflagerbänken, Verschmutzungen und Ausblühungen an den Mauern der Widerlager. Schäden infolge undichter Trennfugen.

Zu beachten: die Anordnung der Auflager, die unüberprüfbar und unzugänglich sind.

Brücke über den Suretta-Bach in Sufers, Höhe 1420 m, N 13c, Abschnitt Andeer-Splügen, Baujahr: 1959. Die Schäden sind 1972 behoben worden

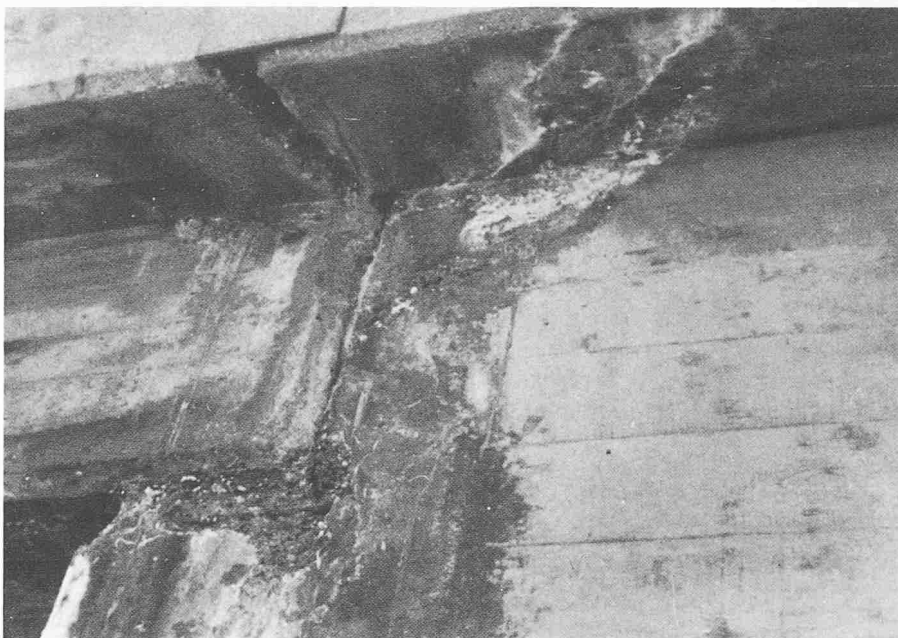
Bild 2. Beton-Tausalzschäden. Korrosionsbeispiel an Widerlagermauern eines Bauwerks infolge Frostwirkung und Einwirkung chemischer Aufbaumittel

Zu beachten, dass Wasser durch die Fugenübergänge eindringt, und dass die Auflager unzugänglich sind. Unterführung des Anschlusses Splügen, Höhe 1450 m, N 13c, Abschnitt Andeer-Splügen, Baujahr: 1965. Die Schäden sind 1970 behoben worden

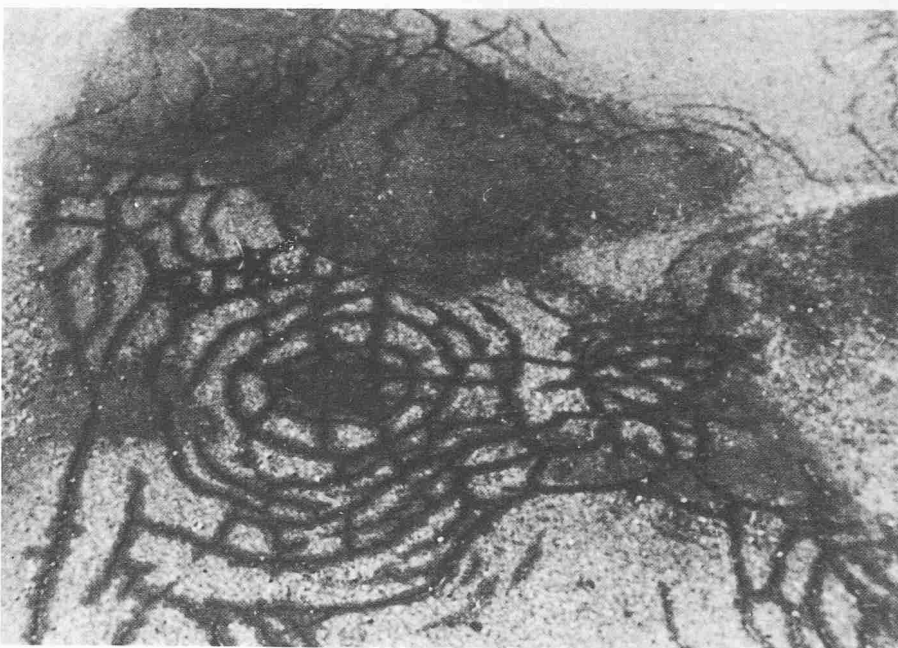
Bild 3. Zerstörung des Belages. Zerstörung des Belages und des Bauwerksbetons durch Frostwirkung und Einwirkung von chemischen Aufbaumitteln infolge eines Fehlers einer Abdichtungsanordnung.

Giustia-Brücke in Marmorera, Höhe 1684 m, Julierstrasse, Abschnitt Bivio-Marmorera. Baujahr: 1958

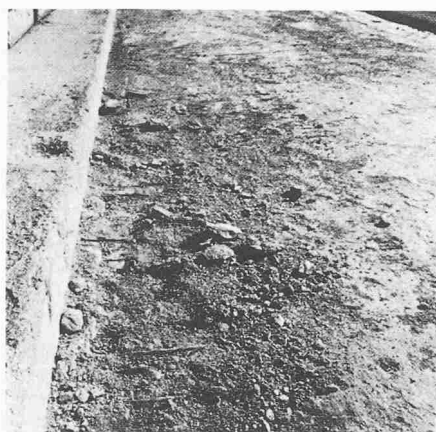
Bild 4. Frost- und Tausalzschäden des Fahrbahnbetons. Zustand der Betonbrückenplatte nach der Entfernung des Bitumenmörtelbelages.

Die Instandstellung machte den Abtrag der Abdichtung, das Abspitzen des Betons auf 10 cm Stärke und seinen Ersatz, die Verstärkung der Fahrbahnplattenarmierung und den Einbau einer mit Nylonmatten armierten, bituminösen Abdichtungsschicht, die auf dem Beton des Überbaues haftet, notwendig. Die Schäden wurden 1974 behoben.

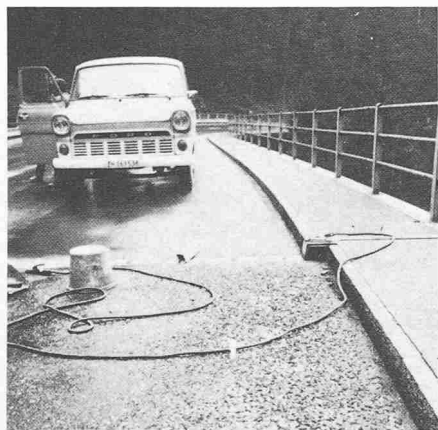
Bild 5. Widerlagerverschiebung. Die Schynstrasse durchquert zwischen Thusis und Davos mehrere instabile Hänge, so dass die Widerlager der Bauwerke in Zonen zu stehen kommen, die in Bewegung sind. Eine solche Widerlagerverschiebung wird durch die grosse Verschiebung - ca. 10 cm - zwischen den Randsteinen der Gehwege im Fugenübergang veranschaulicht.

Brücke über den Cugnabach in Sils im Domleschg, Höhe 800 m, Abschnitt Thusis-Tiefencastel, Baujahr: 1952

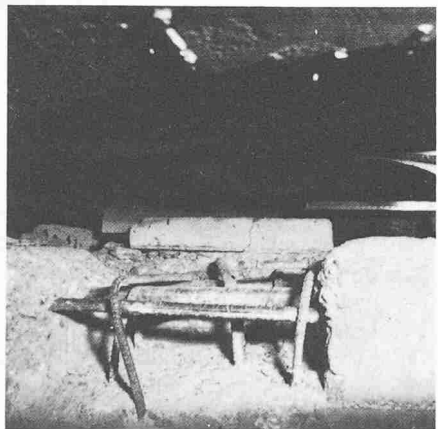
Bild 6. Lagerverschiebung. Die Instandstellung erforderte den Ersatz der einseitig beweglichen Gleitlager durch allseits bewegliche Neotopflager, da die grossen Kräfte aus Zwängungen infolge Handbewegungen nicht aufgenommen werden konnten. Die Sanierungsarbeiten gestalteten sich wegen der schlechten Zugangsverhältnisse bei den Lagern schwierig. Die Schäden sind 1973 behoben worden.

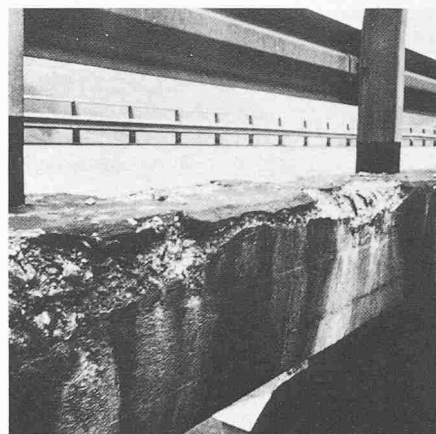
Bild 7. Tausalz- und Frostschäden am Brückenrand. Zerstörung des Brückenrandes durch Einwirkung von Frost und chemischen Auftaumitteln. Brücke über den Vorderrhein in Splügen, Höhe 1450 m, N 13c, Abschnitt Andeer-Hinterrhein, Baujahr: 1962. Die Instandstellung machte die Sanierung der Randeinfassung und die Anwendung einer Schutzabdichtung notwendig. Die Schäden sind 1978 behoben worden.

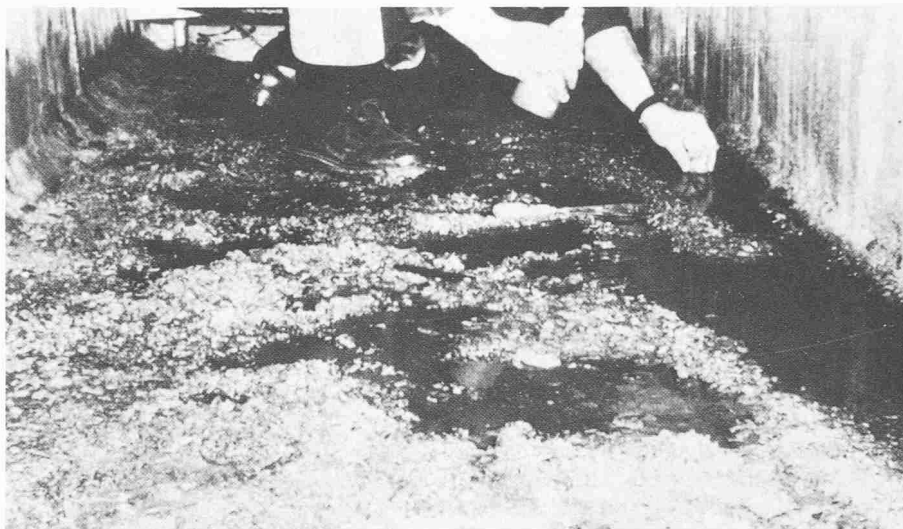
Bild 8. Frostschäden in Hohlkasten von Kastenträger. Frostschäden an unzugänglichen Hohlkastenboden. Die Schäden werden durch die Korrosionswirkung der Tausalze verursacht. Als Folge von Wasseraustritten aus Rohrleitungen hat sich das Wasser in den Hohlkasten angesammelt. Die Korrosion des Betons erreichte 7 cm Tiefe

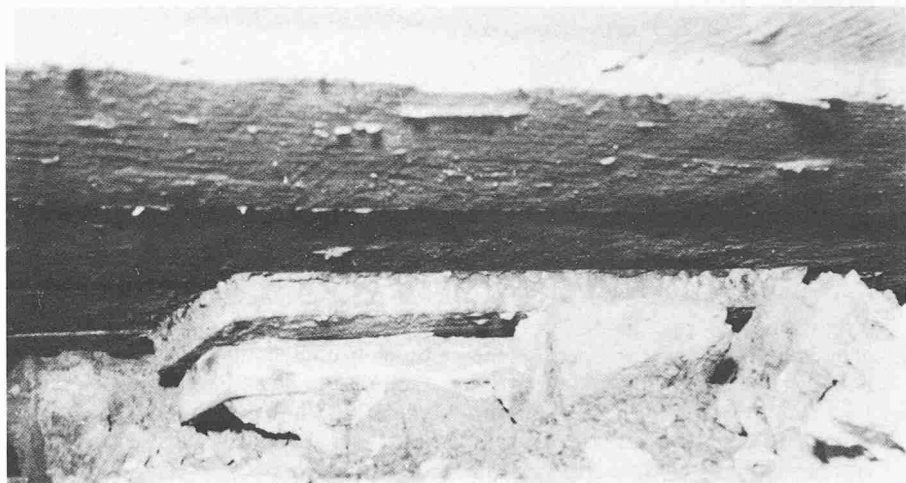
Bild 9. Zerstörung der Mörtelunterlagen von Gleitlagern. Zerstörung der Mörtelunterlagen von Gleitlagern durch Frost; Schäden, die der fehlenden Entwässerung der Mörtelunterlagen zuzuschreiben sind. Brücke über den Steilerbach, Sufers, N 13c, Höhe 1420 m, Abschnitt Andeer-Hinterrhein, Baujahr 1959. Die 1972/73 durchgeführte Instandstellung machte die Erneuerung der Abdichtung, die Entwässerung der Hohlkasten sowie den Ersatz der Lager und Fugenübergänge nötig

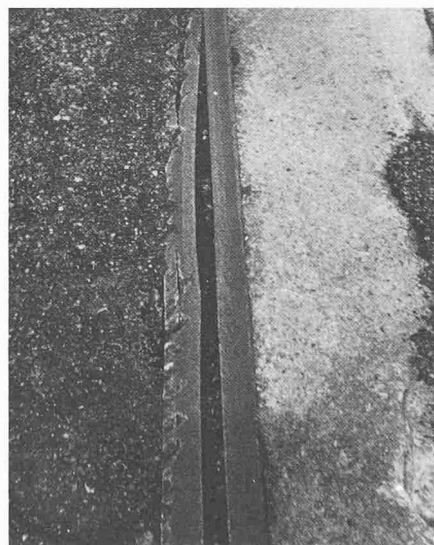
Bild 10. Zerstörung von Fugenübergängen durch Schneepflüge. Die im Belag vorstehenden Fugenübergänge werden von den Schneepfluglamellen beim Darübergleiten aufgespiesst. Die Fugen von zu leichter Bauart halten der wiederholten Beanspruchung während des Winterdienstes nicht stand

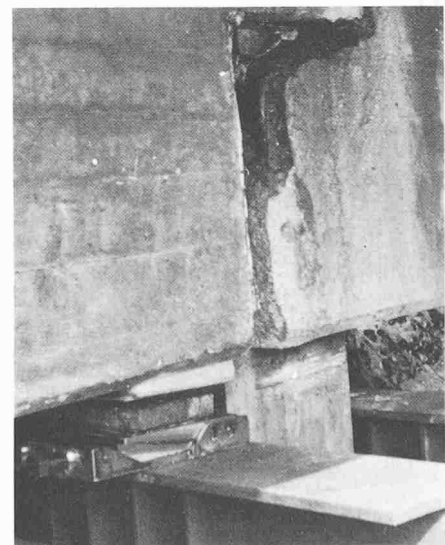
Bild 11. Beschädigtes Gerbergelenk. Die Gerbergelenke des gleichen Bauwerks wurden ausserdem durch das Eindringen von Oberflächenwasser, das durch den undichten Fugenübergang in das Rohrleitungswasser gelangte, schwer beschädigt. Brücke von Crestawald in Sufers, Höhe 1400 m, N 13c, Abschnitt Andeer-Hinterrhein, Baujahr: 1958

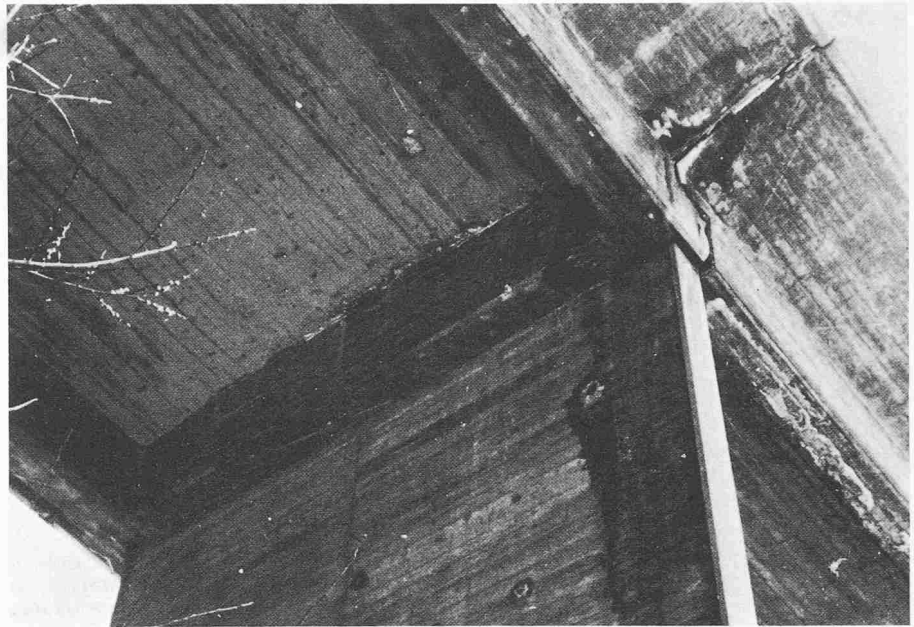
Bild 12. Untersicht des Gerbergelenkes vor Instandstellung. Die Instandstellung des Bauwerks machte den Ersatz der beschädigten Lager, den Einbau neuer dichter Fugenübergänge sowie die Erneuerung der Abdichtung und des Belags der Fahrbahnplatte nötig. Die Schäden sind 1972/73 behoben worden.
