# Wetterfester Baustahl: Beilage zum Kapitel "Praktische Anwendung im Hochbau"

Zeitschrift: **Schweizer Ingenieur und Architekt**

# Wetterfester Baustahl

Beilage zum Kapitel «Praktische Anwendung im Hochbau»

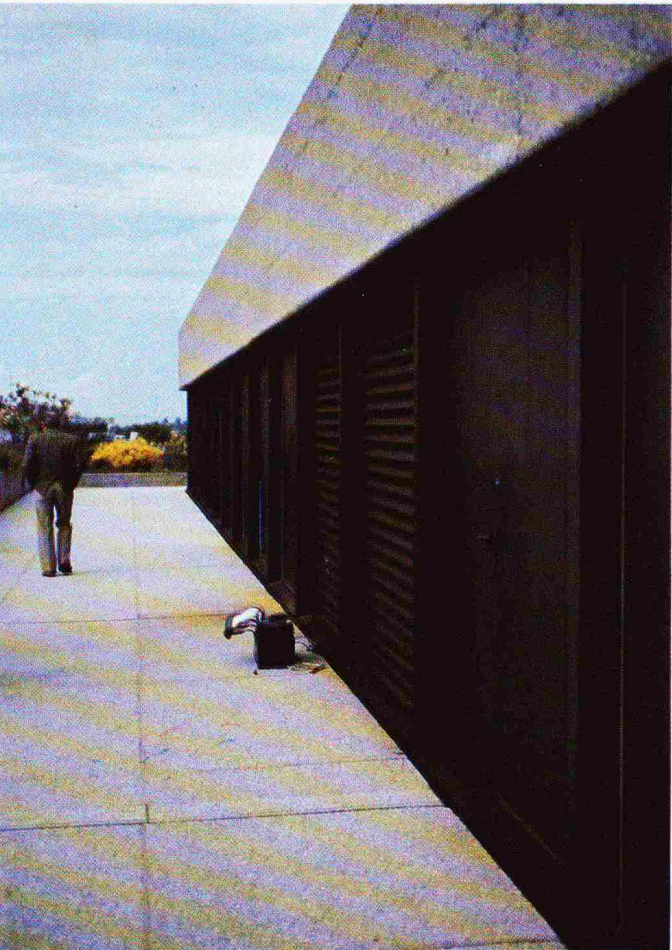
Bild 3. Fassade eines Attika-Geschosses. In der Fuge zwischen Bodenplatten und Fassadenblech sammeln sich die Korrosionsprodukte an und bilden einen feuchten Schlamm (vgl. auch Bild 2)
