Schäden am Zweischalenmauerwerk: konstruktive Probleme beim Einbau von Polyurethan-Hartschaumplatten in Flachdächer

Schäden am Zweischalenmauerwerk

Konstruktive Probleme beim Einbau von Polyurethan-Hartschaumplatten in Flachdächer

VON PAUL-ANDRÉ DUPUIS,
CHRISTOPH WEDER UND
ROLAND BÜCHLI,
DÜBENDORF

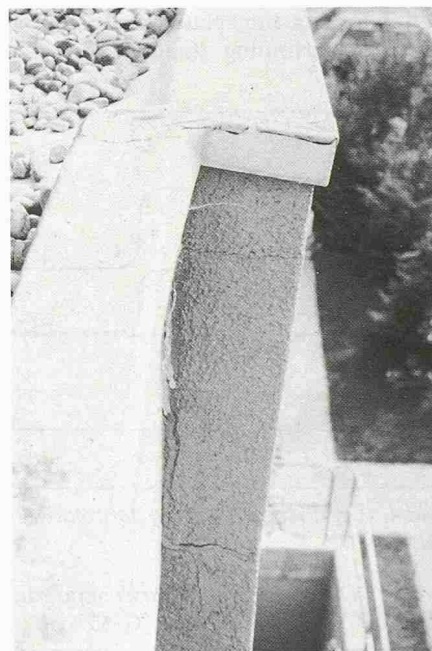
Fällen zeigten diese eine im Dachrandbereich nach aussen verschobene bzw. geknickte äussere Backsteinschale (Bild 1).

Bild 1. Die äussere Backsteinschale ist geknickt

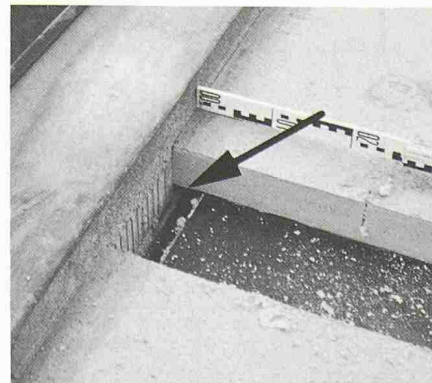
Den Flachdächern wurde Probematerial entnommen. Gleichzeitig wurde der Zustand der eingebauten Materialien festgestellt. Dabei zeigte sich, dass in allen Fällen die Wärmedämmung aus Polyurethan-Hartschaumplatten (im weiteren PUR-Platten genannt) satt an der verschobenen äusseren Backsteinschale anliegt (Bilder 2 und 3).

Bild 2. Die PUR-Platten liegen satt an der äusseren Backsteinschale an. Der Pfeil deutet auf den Spalt, der durch die Verschiebung der äusseren Schale entstanden ist.
