Restaurierung der ehemaligen Klosterkirche Rheinau

Die ehemalige Klosteranlage Rheinau

Aussenrestaurierung

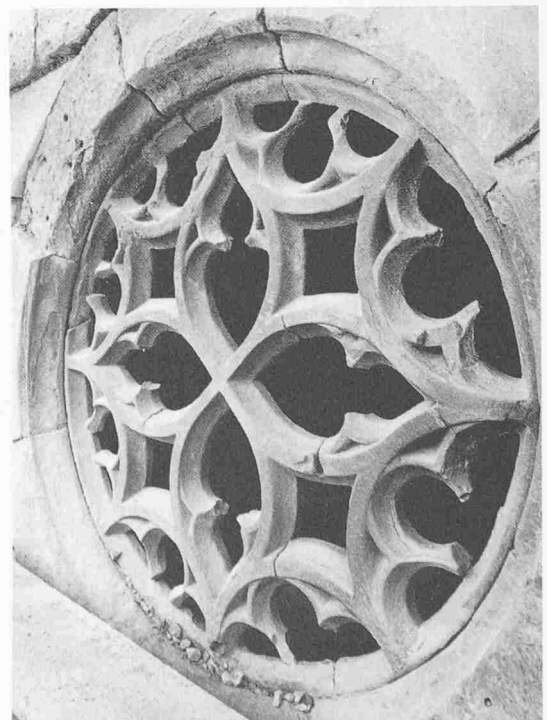
Unten: Typische Sandsteinverwitterung (Schalenbildung, Krustenbildung), vor allem an den nicht direkt vom Regen bespülten Stellen, hier am Beispiel der Erkerkonsolen. Rechts: Das stark verwitterte Masswerk aus Sandstein konnte gerettet werden vor allem durch Festigung mit Kiesel-säureester; fehlende Stellen wurden aufmodelliert mit geeignetem Mörtel

Die Verwitterung der acht aus rund zwanzig Teilen zusammengebauten Erker war allerdings soweit fortgeschritten, dass sie etwa zu einem Viertel ersetzt werden mussten. Die Reparatur der verbleibenden defekten Teile erfolgte mit hydraulischem oder Epoxydharz-gebundenem, teilweise armiertem Mörtel. Die defekten Stellen wurden vorgängig auf gutem Grund zurückgespitzt und mit Kieselsäureester vorgefestigt.
