Schäden bei Verputzarbeiten

Zeitschrift: **Schweizer Ingenieur und Architekt**

VON J. PFEFFERKORN,
VOLKETSCHWIL

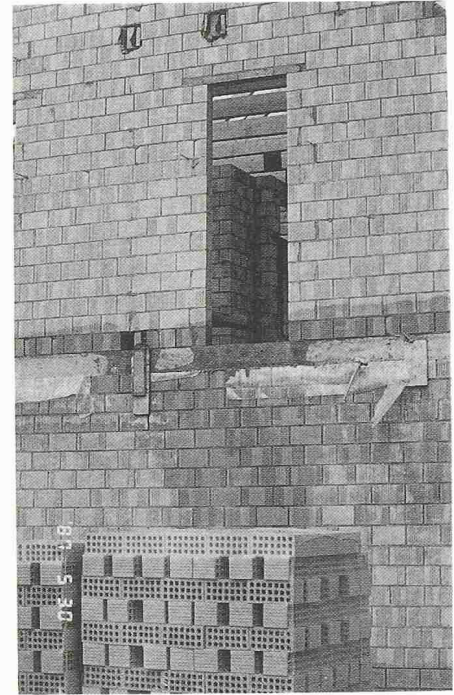
Bild 2. Starke Durchfeuchtung des Mauerwerkes infolge unzureichender Vorkehrungen zum Schutze des Mauerwerkes

Ausführung der Mauerwerke auch bei regnerischem Wetter. Unzureichender Schutz der jeweiligen Mauerkronen bei Arbeitsunterbrüchen. Ungenügende Abdeckung von Öffnungen und Weglassen von provisorischen Entwässerungsmöglichkeiten. Fehlende Mörtelbränder auf Betondecken entlang der Mauern, wodurch das auf den Betondecken liegende Wasser an die Mauern gelangen kann und von diesen aufgesaugt wird (Bilder 2+3).

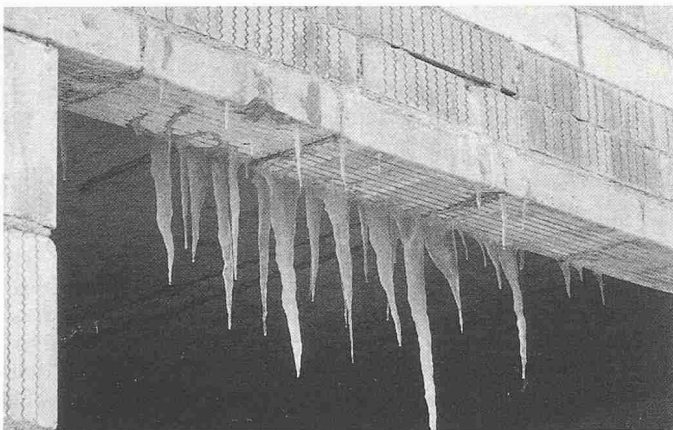
Bild 3. Mangelhafter Schutz des Mauerwerkes im Deckenbereich führte zu einer starken Durchfeuchtung mit Eiszapfenbildung

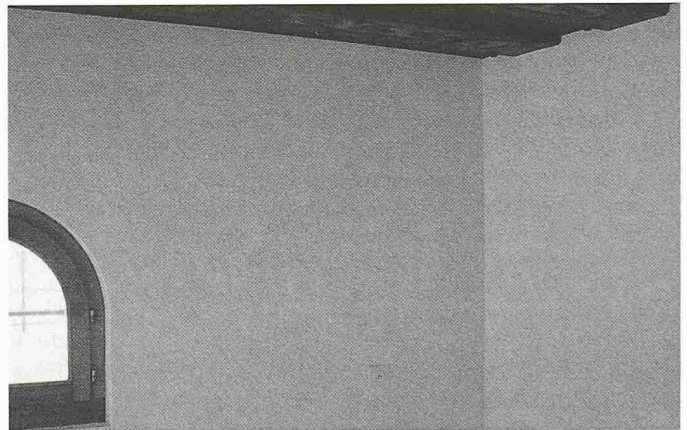
Bild 5. Verfärbungen eines organisch gebundenen Innenputzes infolge einer zu hohen Mauerwerksfeuchtigkeit

Beim organisch gebundenen Deckputz konnte, wenn eine sehr hohe Alkalität vorlag, d.h. eine Feuchtigkeit im Untergrund von über 5 Masse-% vorhanden war, eine leicht gelbliche bis bräunlich-

gelbliche Verfärbung einzelner Stellen beobachtet werden (Bild 5).

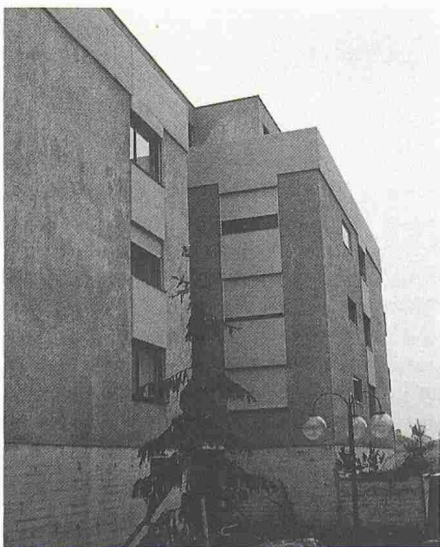
Bild 4. Ausgeprägte Ausblühungen auf einem Mineralputz. Die Ursache liegt bei einem raschen Baufortschritt, wobei das 2-schalige Mauerwerk nicht ausreichend austrocknen konnte

Ausblühungen treten bevorzugt bei mineralischen Deckputzen und Anstrichen auf. Besonders ausgeprägt sind die weissen Ausblühungen auf intensiver abgetönten Putzmaterialien sichtbar (Bild 4).

Zahlreiche Untersuchungen von Beanstandungen haben ergeben, dass die Ausblühungen immer im Zusammenhang mit einem schnellen Baufortschritt und ungenügender Austrocknung des Mauerwerkes auftreten. Besonders bei Mauerwerksmaterialien, welche entweder langsam austrocknen oder infolge ungenügender Abdeckarbeiten bei der Erstellung der Bauten stark durchfeuchtet wurden, war eine Häufung der Ausblühungen zu beobachten.

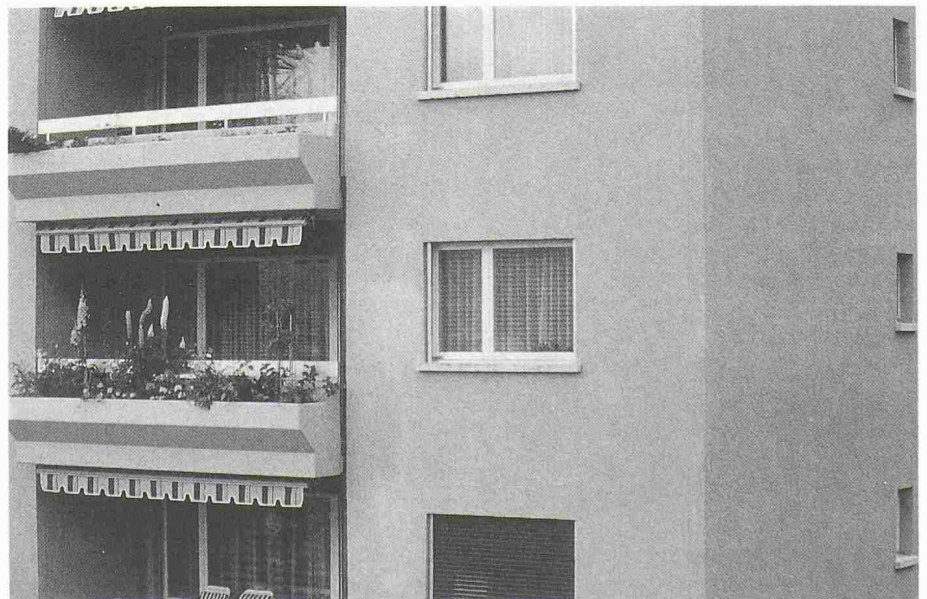
Bild 6. Kalkausblühungen (weisse Flecken) an der Deckputzoberfläche eines mineralischen Putzes mit einem Mineralanstrich. Die Ausblühungen sind eine Folge der zu hohen Mauerwerksfeuchtigkeit vor den Verputzarbeiten

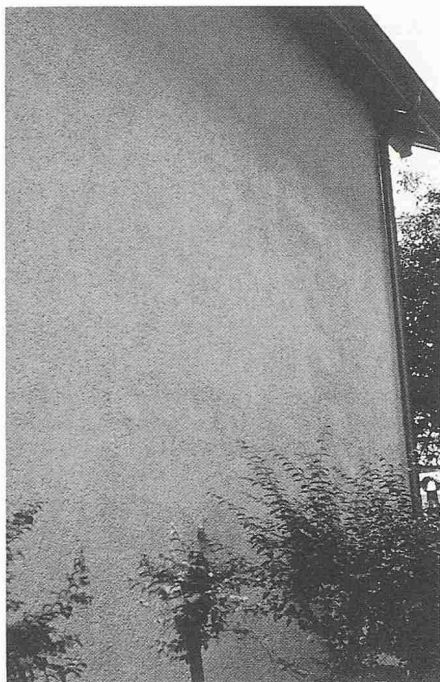
Bild 7. Rötliche Verfärbung eines Silikatputzes durch Einwirkung von alkalischer Feuchtigkeit

Verfärbungen im Putz können auf sehr verschiedene Art und Weise entstehen. Relativ häufig konnte die Einwirkung von zu hoher alkalischer Feuchtigkeit auf den Deckputz als Ursache der Bemängelung ausgemacht werden. Dabei kommt es bei naturfarbenen, organisch gebundenen Putzen zu unterschiedlichen Reaktionen zwischen der hochalkalischen Lösung, welche aus dem zu feuchten Untergrund austritt, und Einzelkomponenten des Putzes.

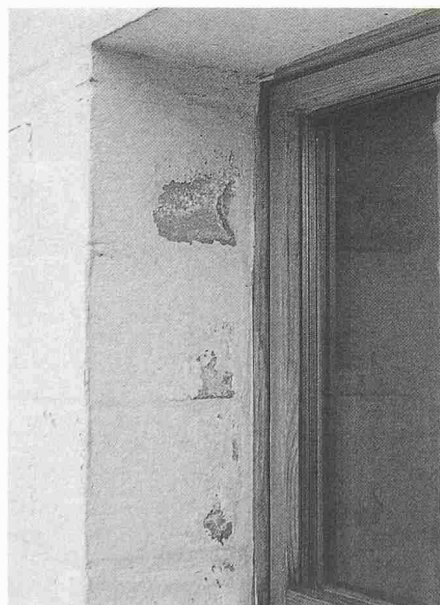
Bild 9. Anstrichablösungen und Ausblühungen auf einem Kalksandsteinmauerwerk

Die Putzablösungen, verursacht durch ein Salztreiben, waren einerseits bei im Grundputz eingelegten, verzinkten Rabitzen und andererseits bei Natriumsulfat führenden Baustoffen (z.B. Gasbeton) zu beobachten. In allen Fällen war eine zu hohe Feuchtigkeit des Untergrundes vor den Putzarbeiten für die Entstehung der Schäden verantwortlich. Das gleiche gilt auch für Anstrichschäden infolge austretender Salze aus dem zu feucht gestrichenen Mauerwerk (Bild 9).

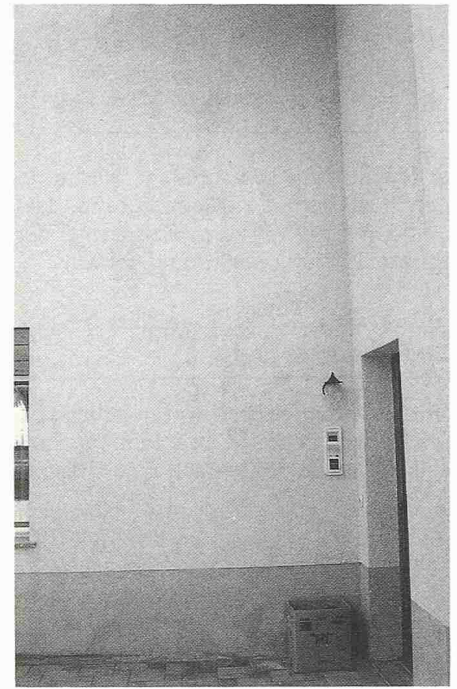
Bild 11. Flecken im mineralischen Deckputz als Folge einer zu hohen Feuchtigkeit des Mauerwerkes bei den Verputzarbeiten

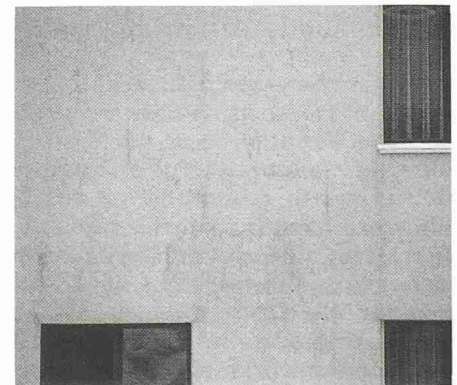
Bild 12. Dunkle Abzeichnungen der Plattenfugen einer verputzten Aussenwärmemedämmung. Als Ursache wurde eine 06018 zu hohe Mauerwerksfeuchtigkeit vor dem Aufbringen der Polystyrol-Schaumstoffplatten ermittelt

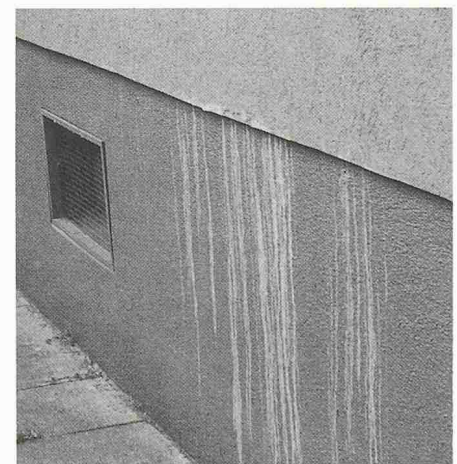
Bild 13. Kalkausscheidungen im Sockelbereich als Folge einer zu hohen Feuchtigkeit vor der Sanierung der Risse im Mauerwerk
