# Geotechnische Probleme beim Neubau des Gymnasiums Biel

Von Ulrich Schär, Bern/Zürich

**Auf dem Areal des sog. Strandbodens in der Bieler Seebucht entsteht gegenwärtig das neue Gymnasium, bestehend aus drei untereinander in Verbindung stehenden Baukörpern (Bild 2) sowie – auf der gegenüberliegenden Seite der Schüss – einer grossen Sporthalle. Die Bauten reichen im Maximum bis knapp 7 m unter die heutige Geländeoberfläche.**

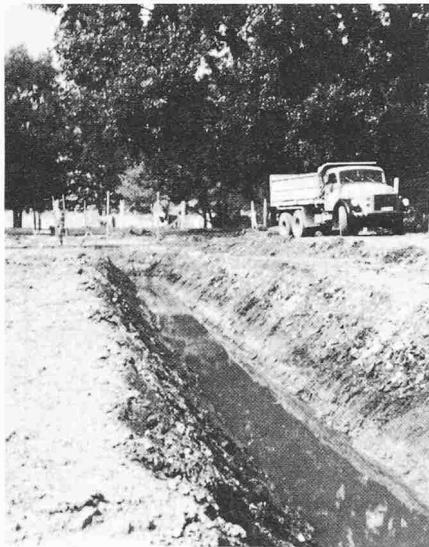
Ringdrainage in einem Voraushub bewährt. Da die Durchlässigkeit des betreffenden Materials örtlich unterschiedlich war, standen zusätzlich an bestimmten Stellen auch lokale Pumpensümpfe kurzfristig in Betrieb. Zur Druckentlastung des Grundwassers wurden Filterbrunnen ausgeführt. Ihre Zahl und Lage ist aus Bild 2 ersichtlich. Ihre Tiefe betrug durchwegs 15 m. Gebohrt wurden sie mit einem Durchmesser von 700 mm. Filterrohre fanden sol-

Bild 10. Voraushubgraben auf der Nordseite des Spezialtraktes zur Ableitung des in der Auffüllung (Kehricht) vorhandenen, isolierten Schmutzwassers
