# Reussbrücke Wassen - Schadenanalyse und Rekonstruktionskonzept

Autor(en): **Menn, C.**

Zeitschrift: **Schweizer Ingenieur und Architekt**

Band (Jahr): **107 (1989)**

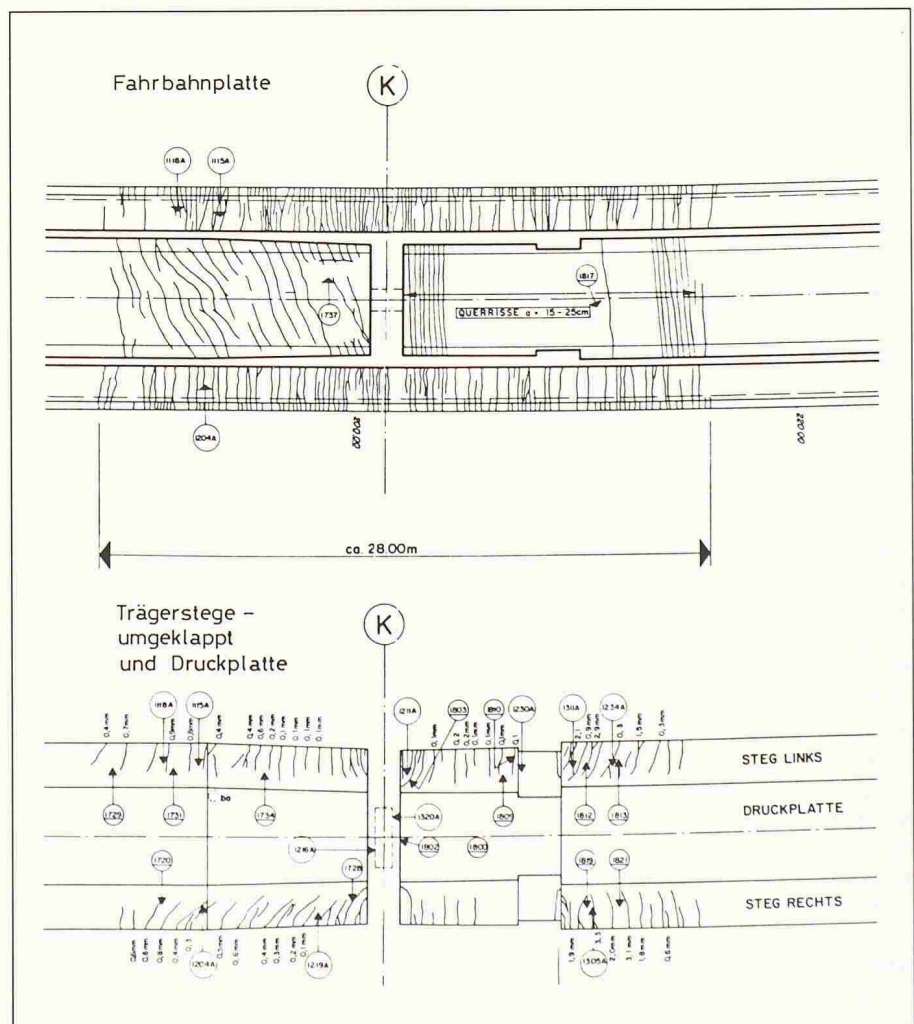
Bild 4. Rissbild beim Pfeiler K (Bildautor: H. Moretti)

Abgesehen von den weit geöffneten Rissen im Träger beidseits des Pfeilers J, wo die Bewehrung durchgerissen war, zeigten sich diese kritischen Stel-

len entweder durch Risse  $\geq 2\text{ mm}$  (überdehnte Bewehrung) oder Betonabplatzungen (Bruchstauchung) an (Bild 4).

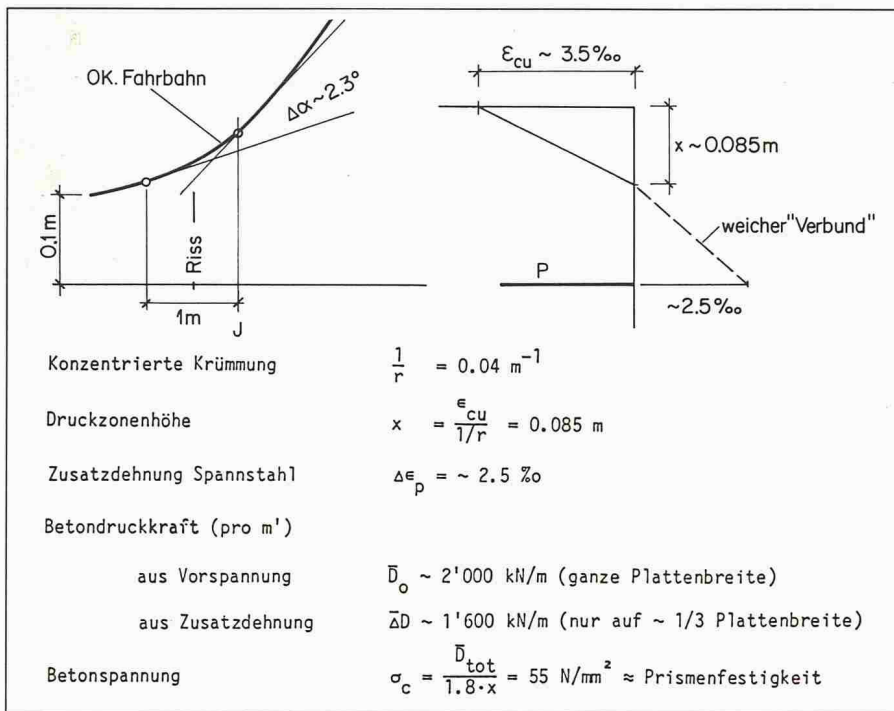
Bild 5. Konzentrierte Krümmung über dem rechtsseitigen Steg (Bildautor: C. Menn)

Aufgrund der Betonabplatzungen am Konsolkopf wurde der Belag über den Stegen bei den klaffenden Rissen entfernt. Dabei zeigte sich, dass der Beton an diesen Stellen im Feld (J-K) und über dem linken Steg im Feld (J-H) keine Schäden aufwies. Nur über dem rechten Steg im Feld (J-H) waren Betonabplatzungen bis auf eine Tiefe von etwa 30 mm erkennbar. Hier wurde die Bruchstauchung, wie eine Nachrechnung aufgrund des gemessenen Krümmungsverlaufes zeigte, erreicht. Dem Dehnungszustand entsprechend musste hier auch mit einer kleinen Überdehnung des Spannstahls gerechnet werden; sie war aber sicher nicht bedenklich, da sich die auf eine sehr kurze Länge konzentrierte grosse Dehnung (wegen des nicht vollkommen starren Verbundes über das Injektionsmaterial) auf eine etwa doppelt so grosse Spannstahllänge verteilen konnte (Bild 5).

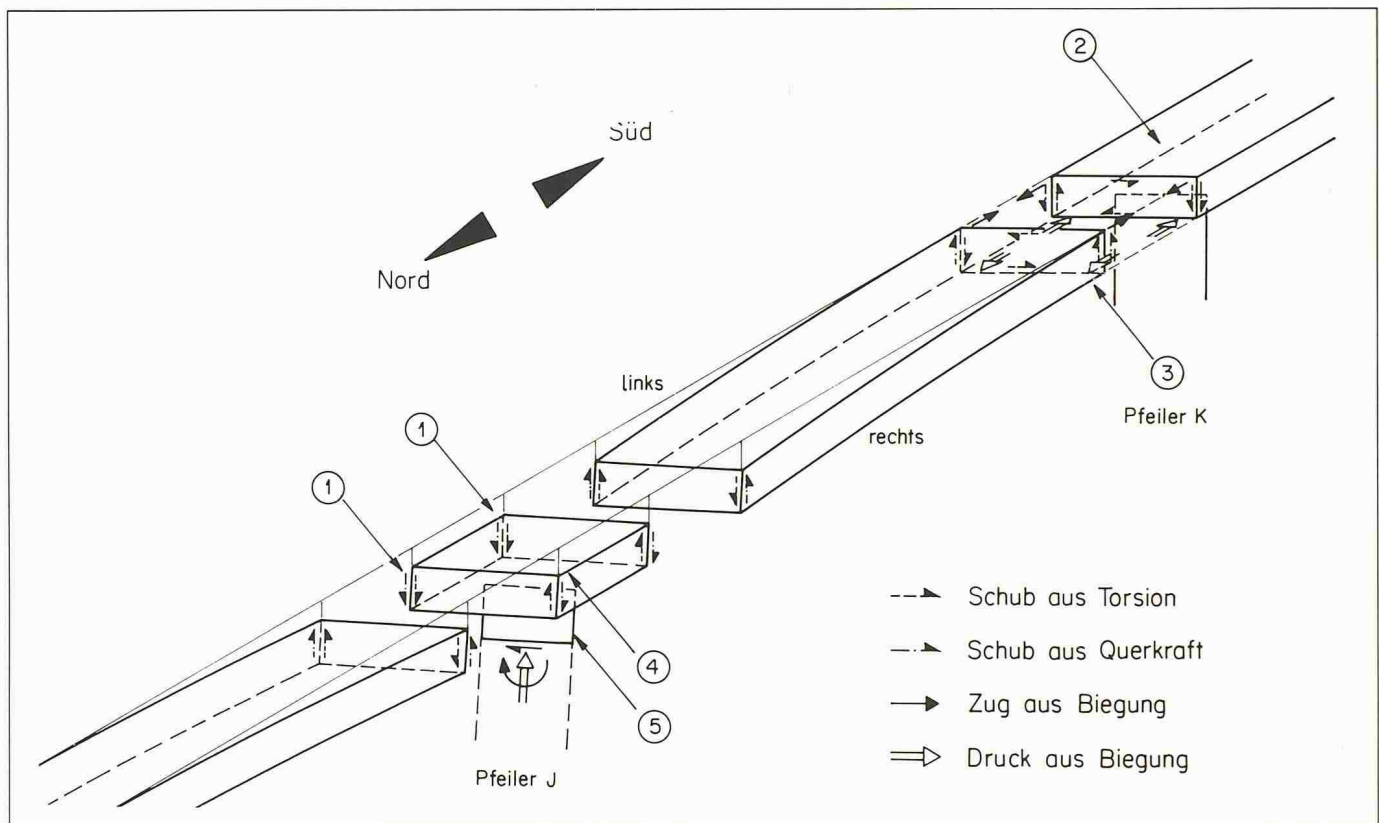
Bild 6. Überbeanspruchte Zonen (Bildautor: C. Menn)

Insgesamt wurden die folgenden, extrem hoch beanspruchten Stellen ermittelt (Bild 6):

1. Schubbeanspruchung in den linksseitigen Stegen über den klaffenden Rissen (beidseits Pfeiler J)
2. Biegebeanspruchung des Trägers etwa 8 m südlich Pfeiler K und etwa 8 m südlich Pfeiler H
3. Schubbeanspruchung des Druckplattenanschlusses nördlich des Pfeilers K und südlich des Pfeilers H

4. Druckbeanspruchung in der Fahr-  
bahnplatte über dem klaffenden Riss  
im Feld J-H, vom rechtsseitigen Steg  
bis zum rechtsseitigen Konsolkopf

5. Biegebeanspruchung am Kopf des  
Pfeilers J.

Am gefährlichsten waren die hohen Beanspruchungen in 1) und 4). Der kritische Zustand in 1) konnte zwar mit der Notsicherung entschärft werden, aber die hohen Druckspannungen in 4) liessen sich nicht durch gezielte Massnahmen reduzieren; eine fortschreitende Zerstörung des Betons hätte die vorhandene geringe Standsicherheit des Bauwerks noch weiter vermindert. Bei einem Bruch der Bewehrung in 5) hätte sich die Torsion im Träger vermindert, aber die Schubbeanspruchung in den extrem geschwächten rechtsseitigen Stegen entsprechend erhöht. Die hohen Biegebeanspruchungen in 2) waren weniger gefährlich, da die Verformbarkeit des Trägers noch Reserven aufwies. Ein Versagen des Druckplattenanschlusses in 3) war ebenfalls nicht einsturzgefährdend, hätte aber die Reparaturarbeiten erheblich erschwert.
