Zeitschrift: **Schweizer Ingenieur und Architekt**

Band (Jahr): **102 (1984)**

# Reprise en sous-œuvre par radier foncé

Par Jean-Conrad Ott, Genève

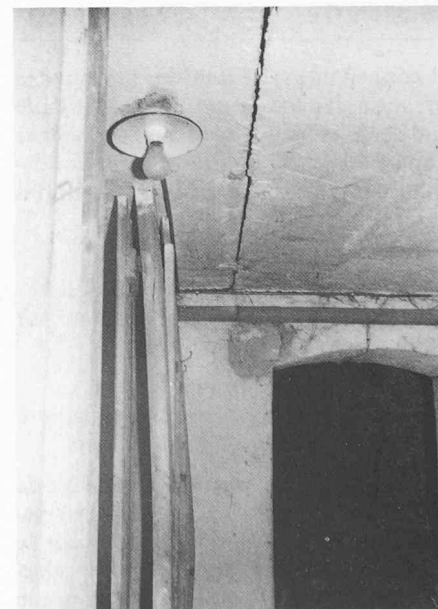
- fissuration des façades (fig. 3);
- fissuration des dallages sous les vérandas couvertes;
- écrasement des cloisons de refend;
- diminution de l'espace libre dans les caves, mise en évidence par le flambage des cloisons de séparation en lattes de bois (fig. 4).

Fig. 4. Déformation des cloisons de séparation et fissuration au plafond d'une des caves

Les causes des désordres dès lors apparurent clairement. Il s'agissait indiscutablement d'un *poinçonnement du sol* de fondation sous des charges trop fortes et inégales avec refolement plastique du sol vers l'intérieur de certaines caves.
