Projektierung: Rekonstruktion der Reussbrücke Wassen

Autor(en): **Moretti, H.**

Zeitschrift: **Schweizer Ingenieur und Architekt**

Band (Jahr): **107 (1989)**

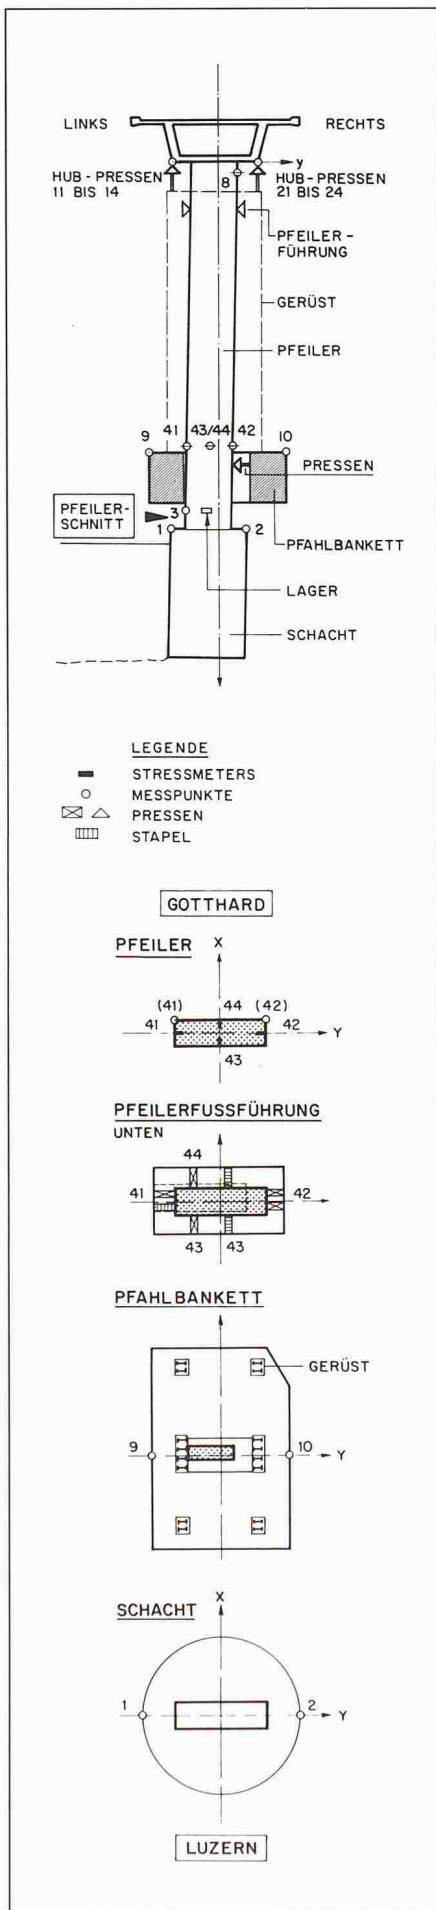
Bild 7. Messungen (Phase 2) Pfeilerschnitt
Bildautor: H. Moretti
