Der schiefe Turm von St. Moritz

Autor(en): **Wullimann, Rudolf / Schneller, Fredi**

Zeitschrift: **Schweizer Ingenieur und Architekt**

Seit 1976 betreut das Institut für Grundbau und Bodenmechanik (IGB) die Untersuchungen über den schiefen Turm von St. Moritz, die 1983 zur «3. Sanierung» führten. Nachfolgender Beitrag stellt die wichtigsten Fakten zusammen.

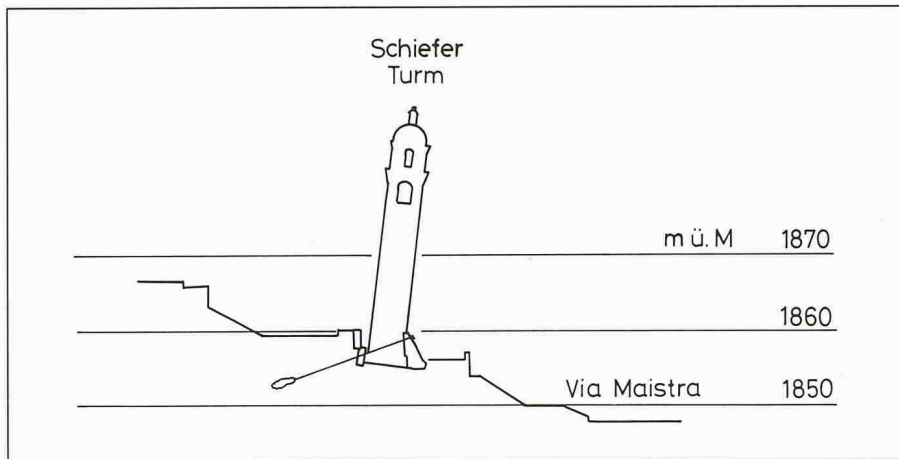
Bild 2. Geländeprofil mit dem schiefen Turm und der Skizzierung der beiden Sanierungen; 1. Sanierung (1928): Fundamentverbreiterung talseits, teilweises Abfangen und Umlagern des Erddruckes bergseits, 2. Sanierung: Verankerung des Turmunterbaues, Erstellung von Horizontalbrunnen unter dem Turmfundament (letztere im Bild nicht eingezeichnet)

bleibenden Ingenieure R. Maillart und F. Prader beauftragt, den drohenden Einsturz des Turmes durch bauliche Massnahmen abzuwenden, was 1928 zur «1. Sanierung» führte. Sie bestand (Bild 2) in der Verbreiterung des Fundamentes durch Anbau eines Betonsokkels talseits und im Abfangen bzw. Umlagern eines Teiles des auf den Turm wirkenden Erddruckes bergseits. Während der Erstellung des Betonsokkels (in 5 Etappen) wurde der Turm verspannt. Diese Arbeiten wurden von dem auch heute noch bekannten Zimmermeister A. Coray, Chur, durchgeführt. Die Sanierungsarbeiten sind in [3] beschrieben.

Nach [4] erfolgte 1967 die «2. Sanierung», welche in den Händen von Prof. R. Haefeli und Dres L. und H. Bendel lag. Das Turmfundament wurde durch vier 20 m lange Anker (Bild 2) mit 300 kN Spannkraft verankert. Überdies ka-

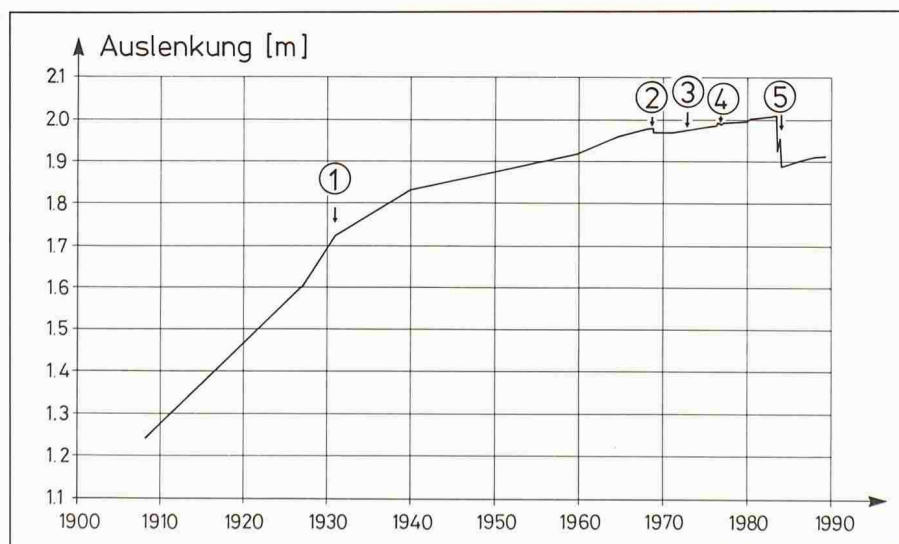
Bild 3. Verlauf der Neigung bzw. Auslenkung des Turmes während rund 80 Jahren bis heute; 1: 1. Sanierung, 2: 2. Sanierung, 3: Nachspannen der Anker, 4: Erdbeben in Friaul, 5: 3. Sanierung

In Bild 3 ist der Verlauf der Turmneigung seit Messbeginn 1908 in Funktion der Zeit wiedergegeben. Es ist generell eine Verzögerung der Neigungszunahme in den letzten Jahrzehnten festzustellen. An den Knicken in der Kurve zeigt sich die Wirkung der 1. und 2. Sanierung. Bei der 3. Sanierung stellte sich eine momentane Reduktion der Auslenkung von rund 10 cm ein. Im vergrösserten Massstab des Bildes 4 ist der «Sprung» in der Kurve infolge des Erdbebens in Friaul vom 6. Mai 1976 zu erkennen.

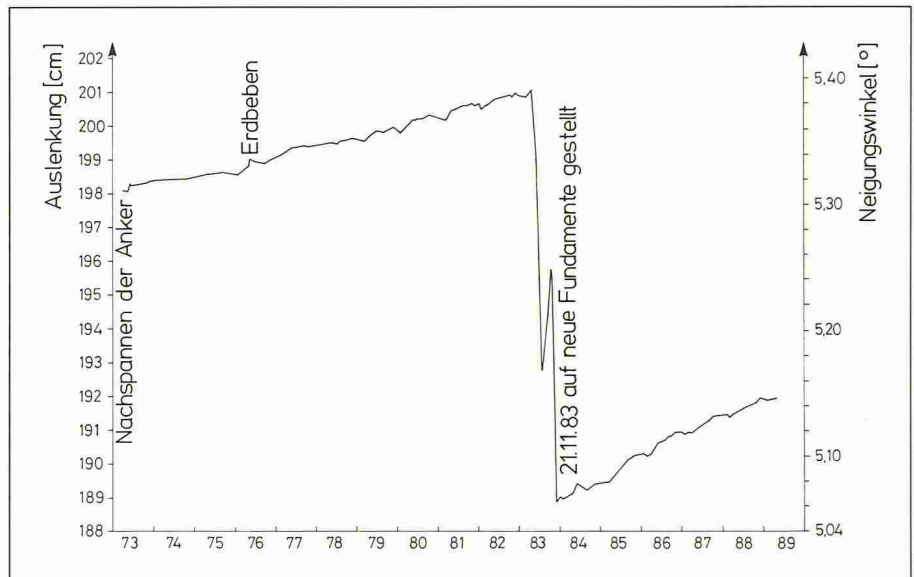
Am 21. November 1983 wurde der Turm auf neue Fundamente (Bild 6) gestellt. Nach diesem Datum zeigt sich, dass die Neigung des Turmes zunächst etwas stärker zunimmt als vor der 3. Sanierung (Verdrehung der Fundamentalscheiben). Aus Bild 4 ist im Detail eine Beschleunigung der Neigung im Frühjahr/Sommer und eine Verlangsamung im Herbst/Winter abzulesen. Dies ist im wesentlichen auf die Durchströmung des Hanges, welche in den angegebenen Perioden stark bzw. schwach ist, zurückzuführen.

des Turmes aufgestellt wird, bestimmt. Der Neigungswinkel α des Turmes (Bild 4) ergibt sich aus dem Verhältnis $\tan \alpha = x/L$. Seit Herbst 1984 wird die Auslenkung des Turmes auch mit Hilfe des sogenannten optischen Zenitlotes ermittelt. Diese Messungen werden monatlich, jene mit dem Theodolit noch jährlich durchgeführt.

Bild 4. Ausschnitt aus Bild 3 im vergrösserten Massstab. Verlauf der Neigung bzw. Auslenkung seit 1973

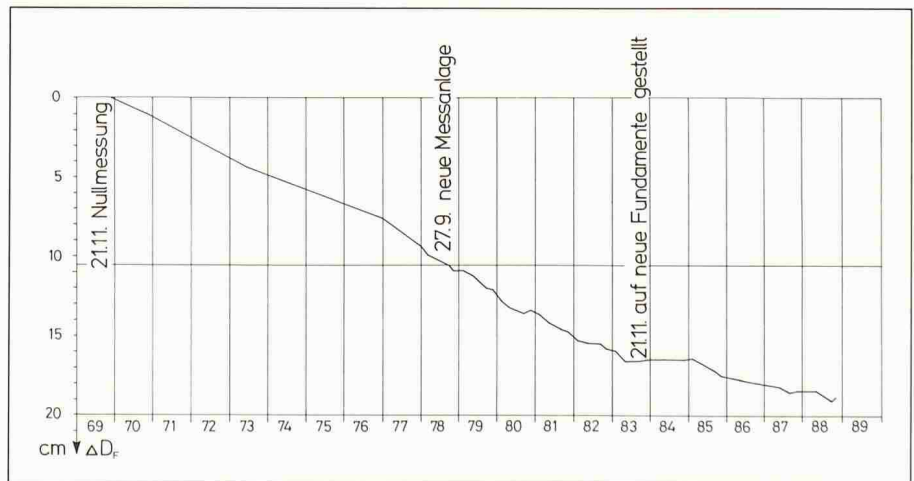
Der Verlauf der Turmfussverschiebung seit 1970 ist in Bild 5 aufgezeichnet. Die Verschiebung des Turmfusses ergibt sich aus Distanzmessungen (Genauigkeit ± 2 mm) vom Felsriegel beim Hotel «Kulm» aus. Diese Messungen werden dreimal jährlich vorgenommen. In erster Näherung ist aus Bild 5 eine mittlere Verschiebungsgeschwindigkeit von rund $v_m \approx 1,3$ cm/Jahr in der Zeit von 1970 bis Ende 1982 und ein $v_m \approx 0,5$ cm/Jahr in den letzten Jahren herauszulesen. Über die ganze Messzeit gemittelt, ergibt sich $v_m \approx 1,0$ cm/Jahr.

Bild 5. Verschiebung des Turmfusses von 1970 bis Ende 1988

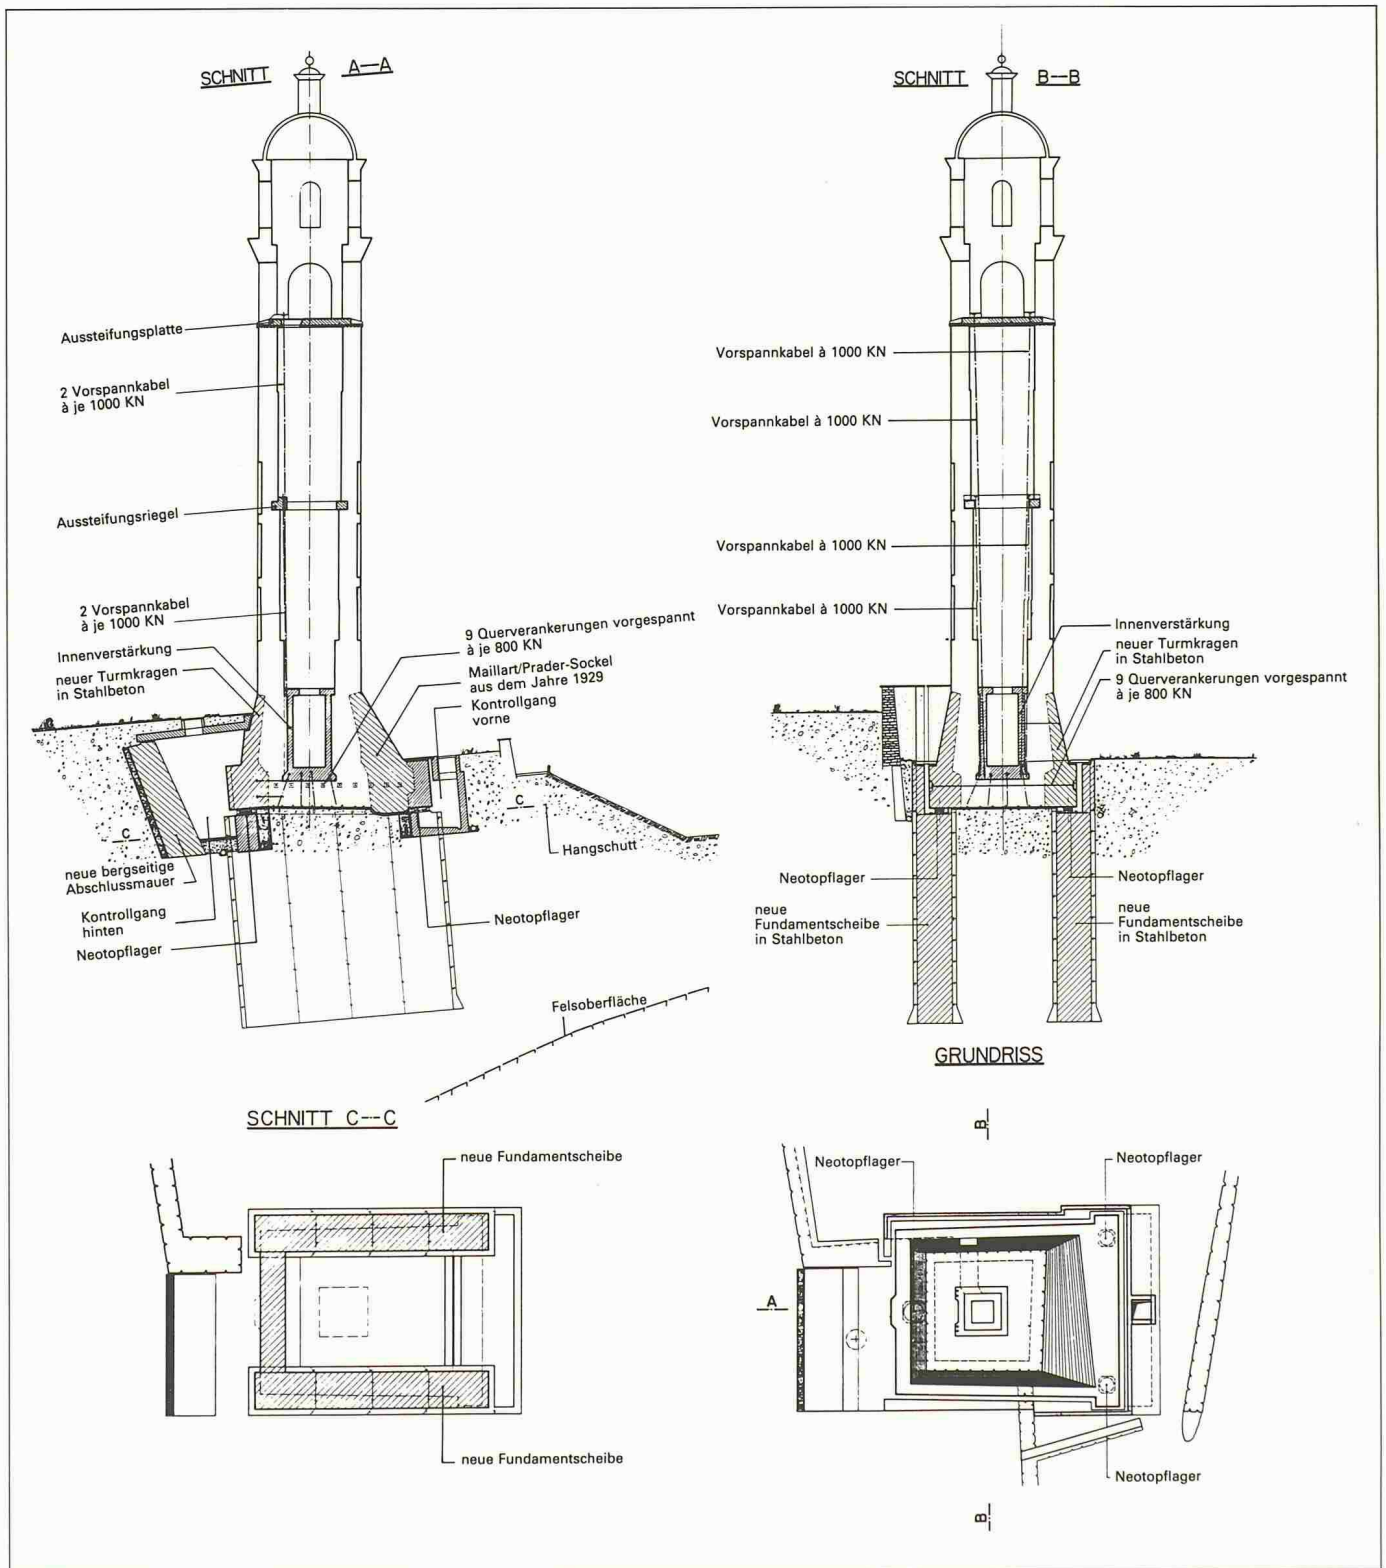
Bild 6. 3. Sanierung des Turmes mit ihren Hauptelementen: Stahlbetonkragen, Lager und Fundamentscheiben (aus [6])

Die Lasten mussten somit am bestehenden Turmfuss abgefangen und den Scheiben übergeben werden. Der Abfangung dient der neue, den Turmfuss umfassende Stahlbetonkragen. Die Fussverstärkung aus dem Jahre 1928 konnte in das neue Tragkonzept miteinbezogen werden. Die 3 zwischen Kragen und Scheiben eingebauten Neotopflager sorgen für klare Auflagerbedingungen im Hinblick auf weitere Turmverkipnungen (Bild 6).

Kragen, Lager und Stahlbetonscheiben sind die Hauptelemente der neuen Fundation des Turms. Die Innenverstärkung im Bereich des Turmfusses und die untere Querverspannung des Turmkragens sind für den Erhalt des inneren Gleichgewichtes notwendig. Der Kontrollgang vorne sowie der Kontrollraum hinten mit neuer Abschlussmauer und Abschlussdecke ermöglichen den Zugang zu den Lagern und deren Kontrolle und Höhenkorrekturen. Deshalb wurde der Turmkragen auch seitlich vom aufgehenden Terrain losgelöst. Nach aussen neu in Erscheinung

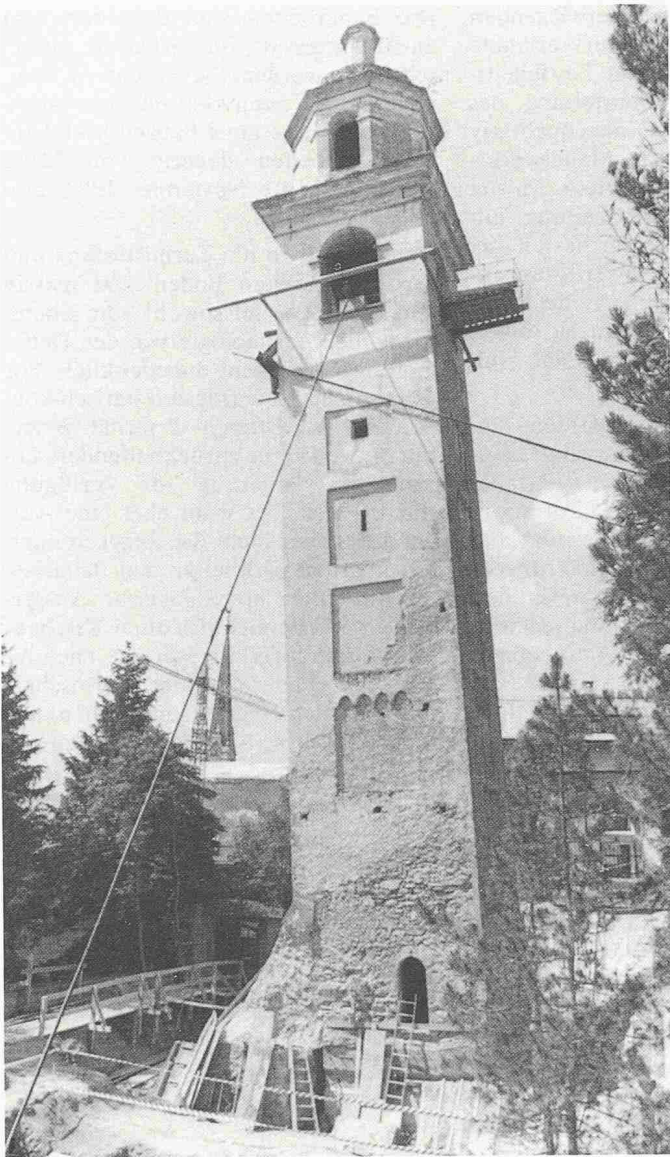
Bild 7. Verankerung des Turmes während der Bauarbeiten (aus [7])

Nicht einfach, aber nur subjektiv gefährlich war die Realisierung des an sich klaren Sanierungskonzeptes. Wie schon anlässlich der 1. Sanierung im Jahre 1928 wurde der Turm während der Bauarbeiten zur Sicherung mit Stahlkabeln und Bodenankern zurück-

verankert. Zusätzlich zu 1928 wurde der Turm auch nach beiden Seiten mit Schrägkabeln gesichert (Bild 7). Zur Reduktion der Temperaturverformungen wurden die Kabel in Hüllrohre gelegt. Die Ausführung der Arbeiten erfolgte in kleinen Etappen, jeweils hinten beginnend und nach vorne fortschreitend. Die vorhandene markante Schiefstellung des Turmes hat den Mut zur Forcierung der Bauarbeiten laufend gedämpft.

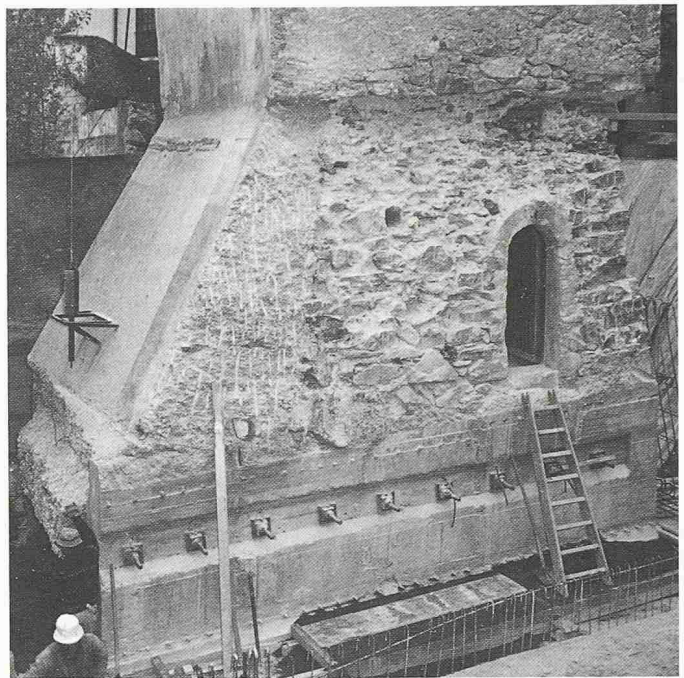
Bild 8. Detailansicht des Fundamentsockels aus dem Jahre 1928 und des bestehenden Turmmauerwerks vor Erstellung des neuen Turmkragens. Querverspannung des Turmfusses. Lot (links) zur Kontrolle der Turmbewegungen während der Bauzeit (Foto E. Brügger, Zürich)

Sumpfkalk. Das zum überwiegenden Teil grobblockige Mauerwerk erlaubte keine Probeentnahme mit Festigkeitsuntersuchung. Eine Beurteilung des Mauerwerkes war also nur qualitativ möglich. Der kompakte Mauerwerksverband, der durchgehärtete Mörtel und die schwierige Bearbeitung mit Spitzeisen und Kompressor liessen dieses Mauerwerk als hochwertig einstufen. Ihm wurden rechnerische Spannungen während der Bauzeit bis 2 N/mm² bedenkenlos zugemutet, vgl. dazu auch Bild 8.
