Brückenfahrbahn - Schäden und Sanierung

Zeitschrift: **Schweizer Ingenieur und Architekt**

Von Friedrich Kilcher, Solothurn

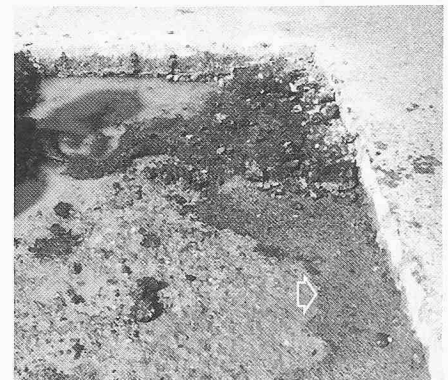
Bild B4. Probe 1: Der Belag ist entfernt. Die Abdichtung ist mit einer anhaftenden Betonschicht von bis zu 8 mm herauslösbar. Der linke und der rechte Rand der Abdichtung haften wieder fest an und mit dem Beton (Pfeil). Am tiefsten Punkt stehendes Wasser

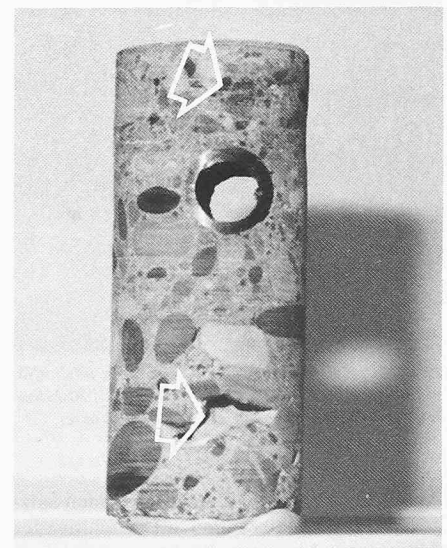
Bild F1. Bohrkern Ø 5 cm mit von Auge sichtbarer Grosslunker in ca. 8 cm Tiefe. Kleinklunker auf Bild nicht erkennbar

Die Folgerung ist klar: Pumpbeton benötigt eine verstärkte Vorimprägnierung der Betonoberfläche, evtl. vorheriges Abfräsen von etwa 2 mm der Betonoberfläche (zum Freilegen der oberen Kavernen).
