# Die Rekonstruktion der Maximiliansbrücke in München

Autor(en): **Mörsch**

Zeitschrift: **Schweizerische Bauzeitung**

## Die Rekonstruktion der Maximiliansbrücke in München.

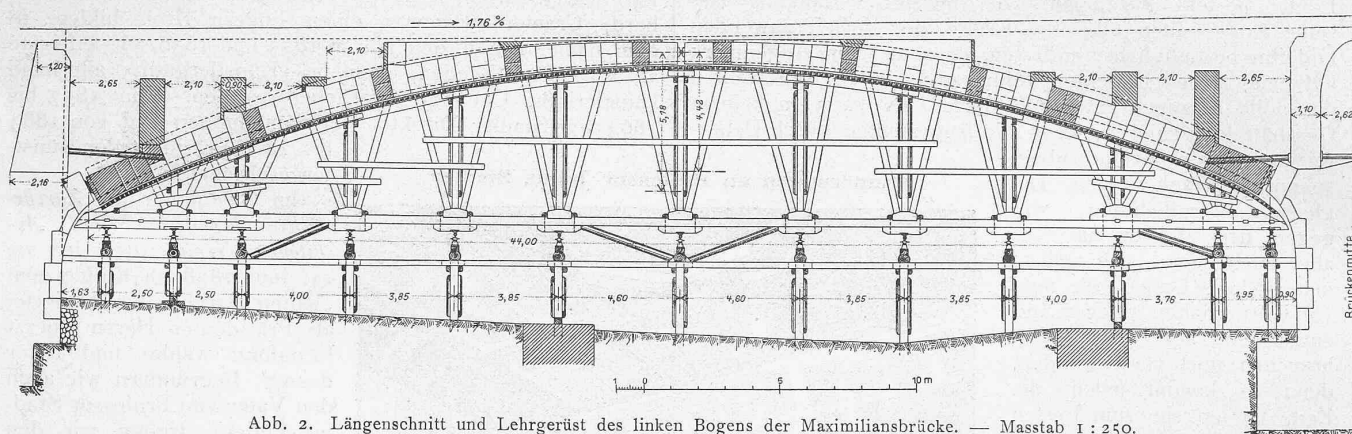
Abb. 2. Längsschnitt und Lehrgerüst des linken Bogens der Maximiliansbrücke. — Masstab 1:250.

In den Abbildungen 2 bis 5 sind die Gewölbe in der Lage eingezeichnet, welche sie nach dem Absturz ein-

nahmen, auch ist das Stadium des Aufbaues über den Gewölben zur Zeit des Unfalls ersichtlich.

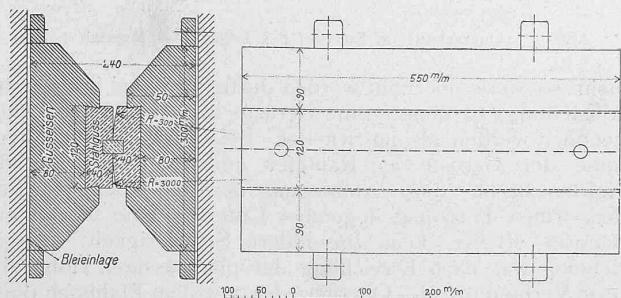
Abb. 1. Das Wälzgelenk. — Masstab 1:10.

Als die Ursache des Unfalles ist die Konstruktion der Gelenke anzusehen, die als sogen. „Wälzgelenke“ ausgeführt, keinerlei Sicherung gegen Abgleiten des einen, stark gekrümmten Teils auf dem andern, flachen Teil aufwiesen. Diese Anordnung ist aus Abbildung 1 zu ersehen. Die Krümmung des konkaven Gelenkstücks war so flach, dass als einzige Sicherung gegen Abgleiten nur der Reibungswiderstand in Betracht kam. Wie aber Versuche von Prof. Föppl in München (veröffentlicht im Zentralblatt der Bauverwaltung 1901) ergaben, vermindert sich der Reibungskoeffizient bei Stahl mit zunehmendem Druck und sinkt beinahe auf Null herab bei Anwendung von Paraffin als Schmiermittel. Da die Gelenke mit einem ähnlichen Schmiermittel gegen Rost eingefettet waren, und die Richtung des Kämpferdrucks beim rechtsseitigen Bogen allerdings nur

wenig von der Normalen zur untern Gelenkfläche abwich, so ist nach dem übereinstimmenden Urteil der Sachverständigen die Ursache des Abgleitens festgestellt. Dieses erfolgte zunächst in der rechtsseitigen Öffnung und, infolge der Erschütterung, unmittelbar darauf auch in der linksseitigen. In der einen Öffnung war das Lehrgerüst bis auf die Pfahljoche schon entfernt, während es in der andern noch im abgelassenen Zustand vorhanden war und

Die Gelenke selbst konnten grösstenteils wieder benutzt werden; um aber die erforderliche Sicherheit gegen Abgleiten zu erhalten, wurden die zusammengehörigen Gelenkstücke von 0,55 m Länge mit je zwei 22 mm dicken Dollen verbunden, die hinreichend stark sind, um die grösste seitliche Komponente des Gewölbedrucks infolge ihrer Scherfestigkeit zu übertragen. Es ist dies ein sehr einfaches Mittel, um die Wälzgelenke, welche die theoretischen Forderungen am besten erfüllen, praktisch brauchbar zu machen.

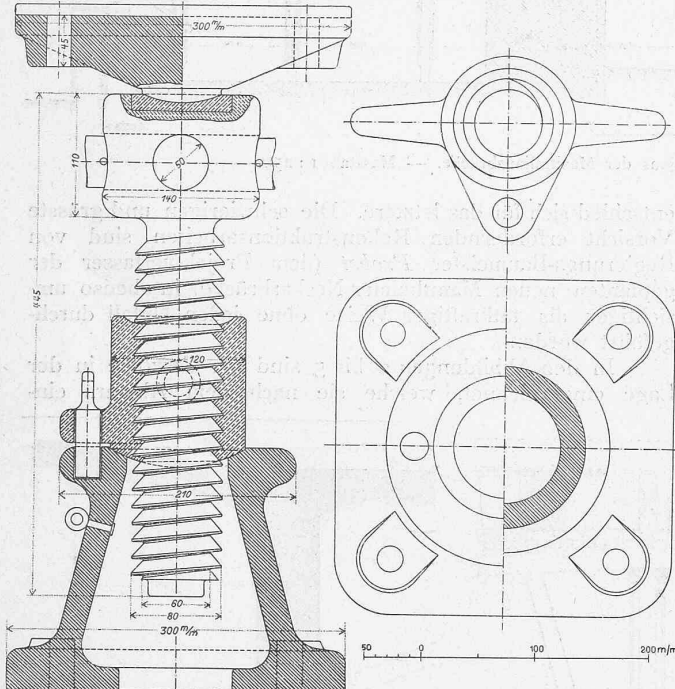
Abb. 6. Senkschraube für das Lehrgerüst. — Masstab 1 : 6.

regeln. Wie aus Abbildung 6 ersichtlich, besitzt die Schraubenspindel nicht nur an ihrem obern Ende ein gelenkartiges Auflager, sondern auch die Mutter am untern Ende der Spindel kann sich infolge der kugelförmigen Lagerung im Untergestell gelenkartig drehen, sodass die Schrauben nur solche Drücke aufnehmen können, die genau in die Achse der Spindeln fallen. Jede seitliche Komponente findet keinen Widerstand an den Schrauben, und

jede Abweichung von der genau lotrechten Stellung bedingt horizontale Kräfte, die auf eine Verschiebung hinwirken. Jede noch so kleine Bewegung des Gerüsts vergrößert die horizontalen Komponenten, sodass der obere Teil des Lehrgerüsts sich in einem völlig *labilen* Gleichgewichtszustand befindet. Derartige Schrauben waren auch beim Bau der Corneliusbrücke, ohne Vorkehrungen zur Sicherung der Stabilität, verwendet worden und sind jedenfalls die Hauptursache des Einsturzes vom Lehrgerüst gewesen. Hiefür spricht auch der Umstand, dass dort das Nivellement keine besondere Scheitelsenkung erkennen liess, wie sie infolge des Zerdrückens der „Schwelle 5“ hätte vorhanden sein müssen. Ähnliche Beanspruchungen ( $81 \text{ kg/cm}^2$ ) wie bei dieser Schwelle sind bei vielen ältern Lehrgerüsten vorhanden gewesen, ohne dass sich Uebelstände ergeben hätten, dagegen sind solche Schrauben, bei denen die Stabilität vom Zufall abhängt, anderswo nie verwendet worden.

Um bei Verwendung dieser Schrauben die nötige Stabilität zu wahren, mussten die oberen Lehrgerüstschwelle durch Streben und Keile gegen die Holme der Pfahljoche in der Längs- und Querrichtung abgesteift werden. Nachdem dies geschehen, konnten alle schadhafte Gewölbequader aus den Gewölben entfernt werden, wozu auch die Entfernung eines Teils des Aufbaues nötig wurde. Im Längenschnitt (Abb. 2 bis 5) sind die weggenommenen Teile durch Schraffierung kenntlich gemacht; man sieht, dass ausserdem in regelmässigen Abständen einzelne Quaderschichten des Gewölbes herausgenommen wurden, zu dem Zweck, eine grössere Anzahl Lamellen zu erhalten, die sich der Form des Lehrgerüsts beim Heben, sowie der endgültigen und planmässigen Form leicht und ohne zu zerbrechen anpassen konnten.
