Zeitschrift: **Schweizer Ingenieur und Architekt**

Heft 50: **Zur Eröffnung des Seelisberg-Strassentunnels**

# Die Hangsanierung im Bereich des Lehnenviaduktes Beckenried

Von Bruno Boffo, Stans

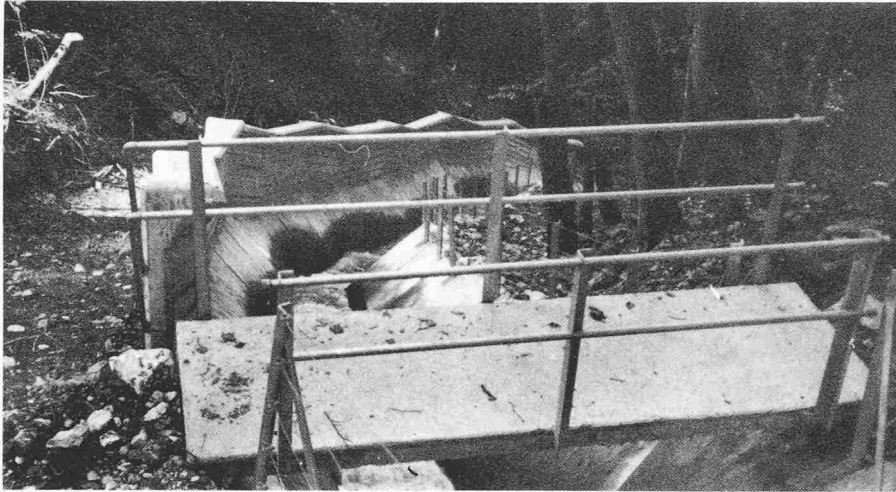
Bild 4. Moklisbach. Ortbetongerinne mit Prallwand in engem Radius. Im Vordergrund ein spezieller Wildübergang Chellbach.

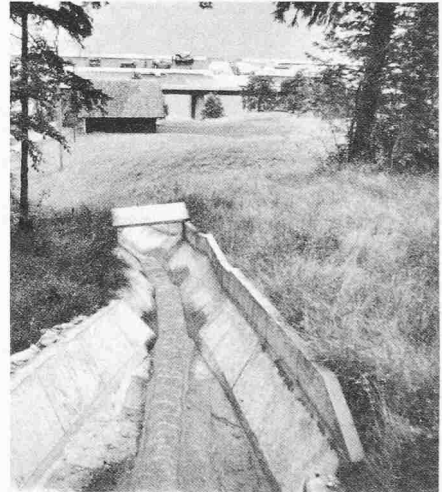
Bild 5. Vereinigungsbauwerk mit seitlicher Prallwand. Oben: Lehnenviadukt, Belageinbau

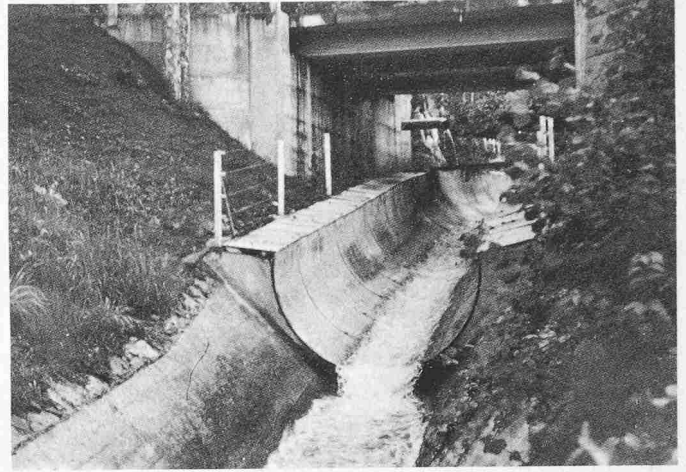
Bild 8. Mühlebach. Übergang Ortbetonschale zu Wellblechschale mit Werkstrassenbrücke

Es ist eine Tatsache, dass mit dem Fassen und Abdichten der Bäche noch lange nicht alle unterirdischen Wasserlein erfasst werden. Es müssen deshalb in den Wald- und Weideflächen zwischen den Bächen alle aufstossenden Wässer gefasst und/oder es muss mit entsprechend verlegten Sickerleitungen der Hang zusätzlich entwässert werden (Bild 8). Diese Arbeiten sollten bis Ende 1981 abgeschlossen sein.

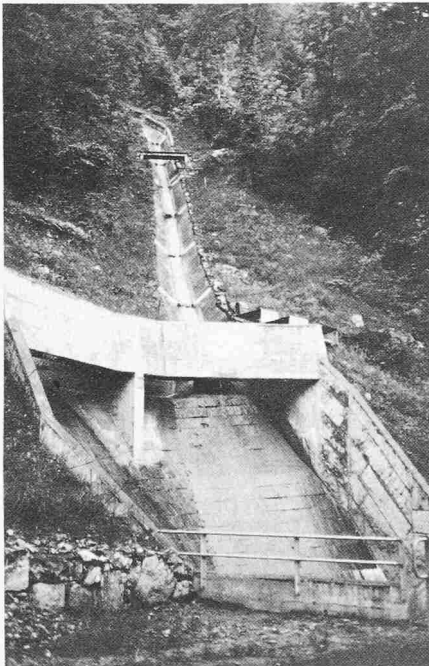
Bild 9. Chellbach. Ortbetongerinne mit hundertprozentigem Gefälle und Kiessammler

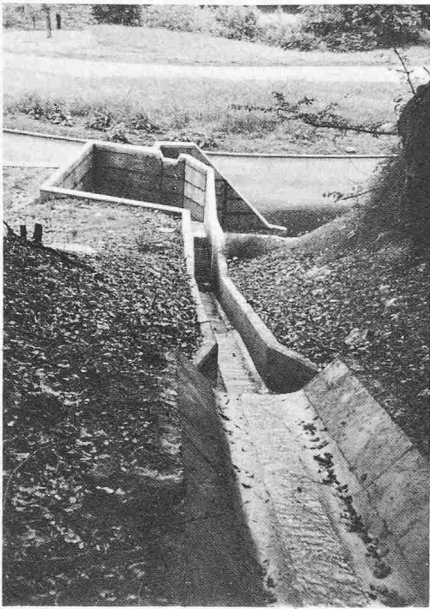
Bild 10. Mühlebach, Tyrolerfassung in der Mitte des Rechens

Die Anordnung von Tyrolerfassungen wurde zugunsten der Erstellung von Geschiebesammlern auf ein Minimum reduziert. Insbesondere können damit auch die Unterhaltskosten gegenüber der als eigentlichen Kunstbauwerken konzipierten Tyrolerfassungen ganz wesentlich beeinflusst werden. Die Geschiebeentleerungskosten hingegen sind bei beiden gleich (Bilder 10 und 11).

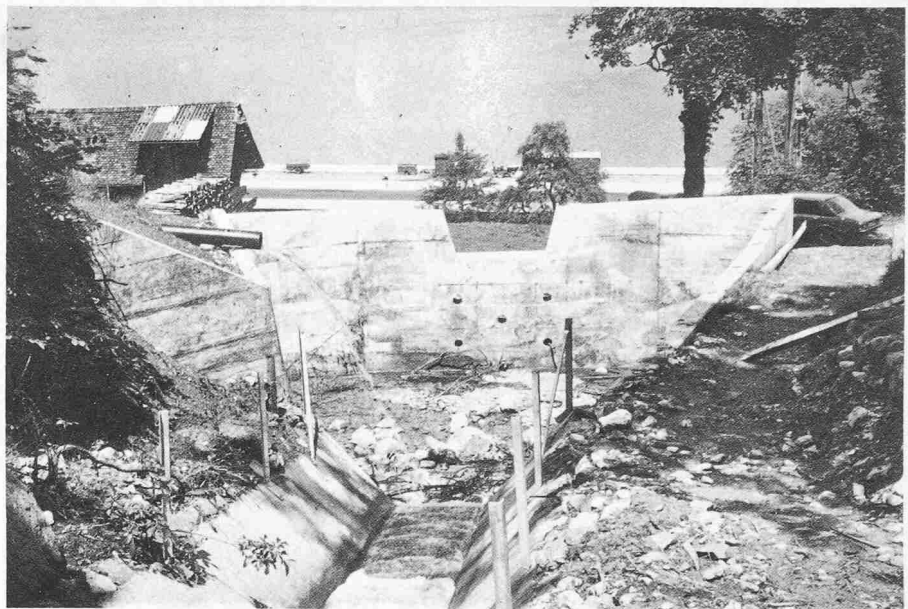
Bild 11. Mühlebach. Kiessammler

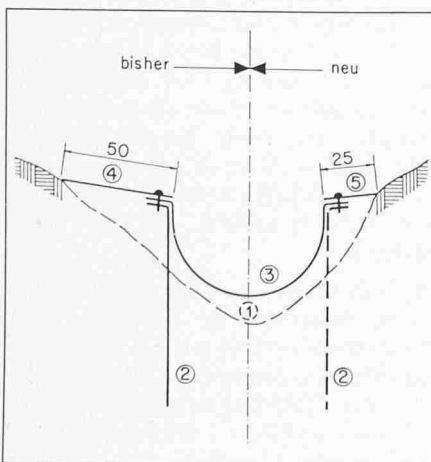
Eines der heikelsten Probleme bezüglich Natur- und Heimatschutz zeigte sich nach der Erstellung eines Gerinnes

Bild 12. Abgeändertes feuerverzinktes Wellblechgerinne. ① Drainagerohre  $\varnothing$  10 cm, ② Winkelleisen-Verankerung (alle 2 m), ③ Wellblechschale, ④ Wellblech-Abdeckblech (erste Ausführung), ⑤ Wellblech-Abdeckblech (zweite Ausführung)

- sofortige Wiederbepflanzung der beim Bau zum Teil zerstörten Flächen,
- Verschmälerung der schrägen Abdeckbleche,
- Verkürzung der im nicht bewaldeten Gebiet notwendigen Wellblechgerinne auf das äusserste Minimum,
- Erstellen eines umfassenden Bepflanzungsprojektes unter Einbezug des gesamten Lehnenviaduktes und des Portalbereiches Nord des Seelisbergtunnels.
