# Korrosion durch Mikroorganismen: Korrosion an einem Dach aus sendzimir-verzinkter Stahltrapezprofilen durch Stoffwechselprodukte von Mikroorganismen

## Korrosion durch Mikroorganismen

Korrosion an einem Dach aus sendzimir-verzinkten Stahltrapezprofilen durch Stoffwechselprodukte von Mikroorganismen

VON FRANK ESCHER UND  
HANS MOOR,  
WINTERTHUR

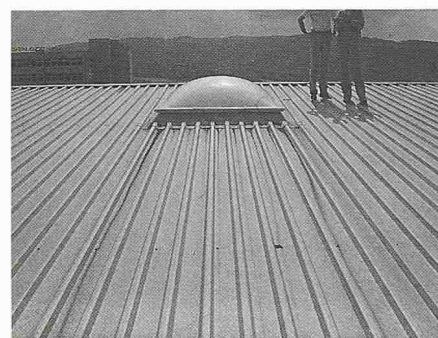
mehrere Lichtkuppeln eingesetzt, welche mit glasfaserverstärktem Polyester eingefasst sind. Von diesen Einfassungen geht eine intensive Korrosion auf das untenliegende verzinkte Eisenblech aus (Bild 1).

Bild 1. Lichtkuppel mit Polystereinfassung. Korrosion auf dem verzinkten Eisenblech

Eine Möglichkeit der Sanierung wäre die Behandlung aller Kunststoffflächen mit einem Biocid, nachdem diese sorgfältig gereinigt worden sind. Die korrodierten Partien des Blechdaches sollten nach entsprechender Reinigung mit einem Zinkanstrich versehen werden. Letztlich scheint eine Kontrolle in jährlichen oder kürzeren Abständen angebracht.

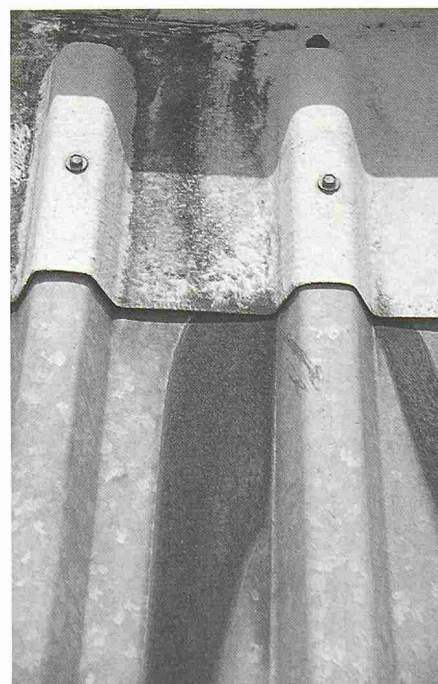
Auf der Polystereinfassung sind starke Schmutzablagerungen vorhanden. Diese hängen offensichtlich mit der Korrosionsursache zusammen (Bild 2).

Wie bereits erwähnt, wurden starke Ablagerungen von Schmutz- und Russpartikeln auf dem Dach und insbesondere auf der Kunststoffeinfassung der Lichtkuppeln festgestellt. Die Partikel haften auf dem Kunststoff, während sie vom verzinkten Blechdach weggeschwemmt werden. Die Partikel sind Agglomerate von Russ, Sand bzw. Quarz und flechtenartigen Gebilden (Bild 5). Die genaue chemische Zusammensetzung konnte nicht bestimmt werden. Es war nur möglich, eine qualitative Aussage zu machen.

Bild 2. Wie Bild 1, vergrößert

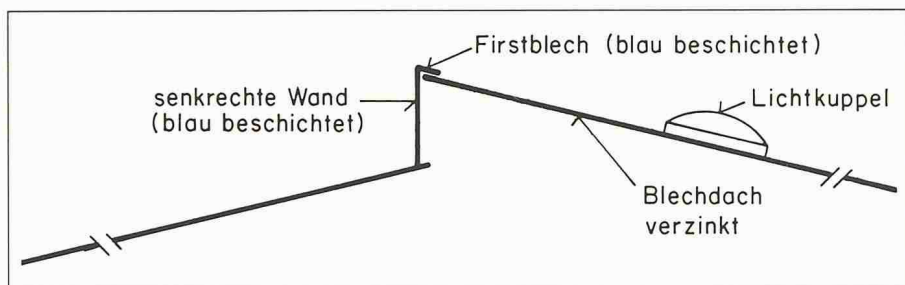
Wie die Skizze (Bild 3) zeigt, hat das Dach eine ca. 2 m hohe senkrechte Wand, die in den First übergeht (sog. versetzte Dachfläche). Das Material dieser Wand ist ein blaubeschichtetes, geripptes Eisenblech. Die chemische Zusammensetzung der Beschichtung wurde nicht bestimmt. Es dürfte sich um eine Polyesterbeschichtung handeln, wie sie für solche Zwecke oft ver-

Bild 3. Schnittskizze durch das Dach

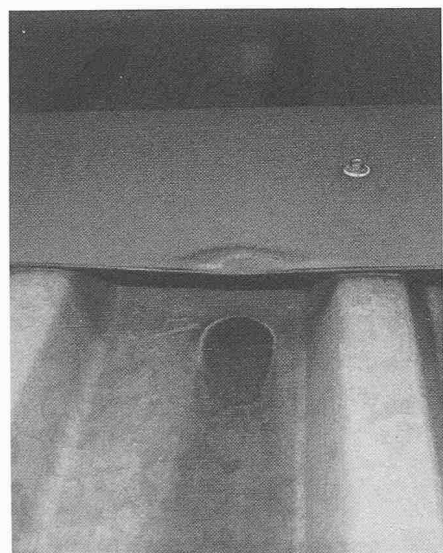
Man sieht auch hier, dass die Korrosion überall dort ihren Anfang nimmt, wo Tropfwasser vom Firstblech oder der senkrechten Wand auf das verzinkte Dachblech gelangt. Ferner sind deutliche Verfärbungen des Firstbleches zu erkennen (Bild 4).

Bild 4. Firstblech, Ausgang der Korrosion

Die Untersuchung des blaubeschichteten Firstbleches ergab bezüglich Ablagerung von flechtenartigen Gebilden einen ähnlichen Befund. Auffallend war, dass die Beschichtung infolge von Alterungsprozessen vor allem an der Kante sehr rissig ist. Dies erleichtert natürlich das Festklammern von Mikroorganismen.

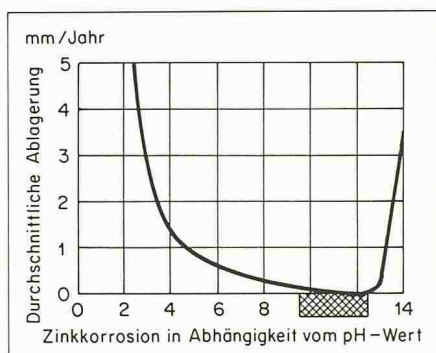
Bild 6. Zinkkorrosion in Abhängigkeit vom pH-Wert

Falls diese organischen Säuren nun aber auf das verzinkte Blechdach gelangen, ist eine Zerstörung desselben gegeben. Das Metall Zink ist gegen jegliche Säure unbeständig. Nach Müller [4] ist die Zinkkorrosion in Abhängigkeit vom pH-Wert aus der Graphik (Bild 6) ersichtlich.

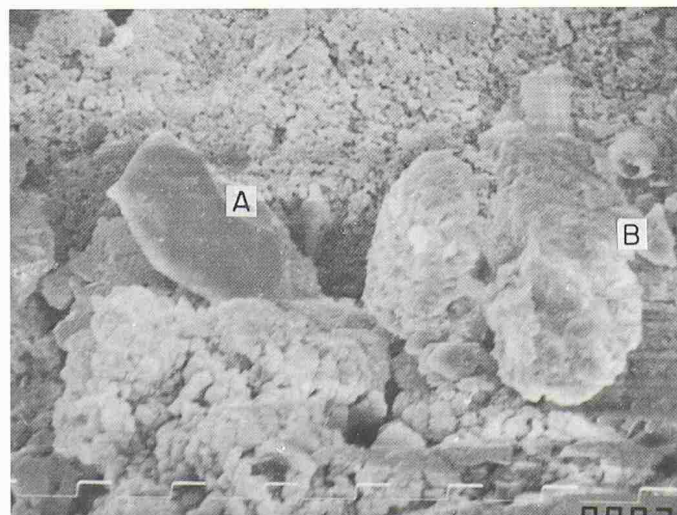
Bild 5. Partikel auf der Kunststoffeinfassung der Lichtkuppel (REM 1500x Au-bedampft); A=Quarzpartikel, B=Partikel von Rostagglomeration sowie flechtenartige Gebilde

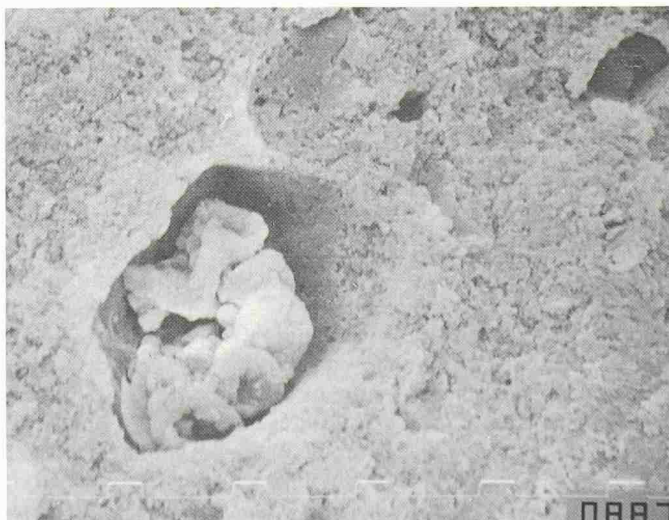
Bild 7. Die Oberfläche der Lichtkuppelneinfassung mit flechtenartigen Partikeln (REM, Au-bedampft, 2000x)

Die mikroskopische Untersuchung der Kunststoffflächen zeigte eindeutig eine Zerstörung derselben. So wurden an der Lichtkuppeleinfassung aus glasfaserverstärktem Kunststoff kleine Vertiefungen festgestellt, und zwar nur im Bereich der Russ- und Schmutzablagerungen. Diese wurden mit Ultraschall teilweise entfernt, um die darunterliegende Fläche freizulegen.

In Bild 7 sind flechtenartige Partikel, die auf der Kunststoff-Oberfläche haften, erkennbar. Diese sind trotz Reinigen einer Probe der Kunststofffläche mit Ultraschall nicht vollständig entfernbare. Es ist deutlich sichtbar, dass diese Partikel in Vertiefungen liegen. In einzelnen Fällen konnten sogar kleine Löcher von ca. 0,5 mm Durchmesser konstatiert werden.

Festzuhalten ist ferner, dass bei Benetzen mit Wasser an solchen Partikeln stets eine grosse Zahl von lebenden Mikroorganismen im Durchlichtmikroskop sichtbar wurden. Die genaue Bestimmung der Bakterien war aus zeitlichen Gründen nicht möglich und ist praktisch nicht realisierbar.

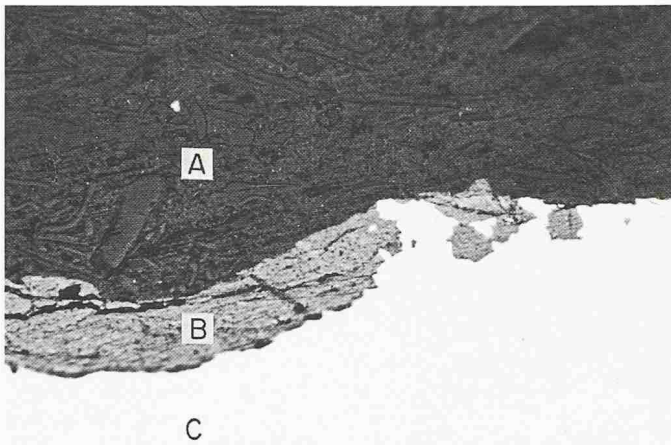
Bild 8. Zinkschicht auf Stahlblech vom Dach, Mikroschliff ( $V=500\times$ ); A=Einbettmasse, B=Zinkschicht, C=Stahlblech

Das verzinkte Blechdach wurde metallkundlich untersucht, d.h. an verschiedenen Querschliffen wurde die intakte Zinkschicht und die korrodierte Blechoberfläche mikrophotographisch festgehalten (Bild 8, 9).

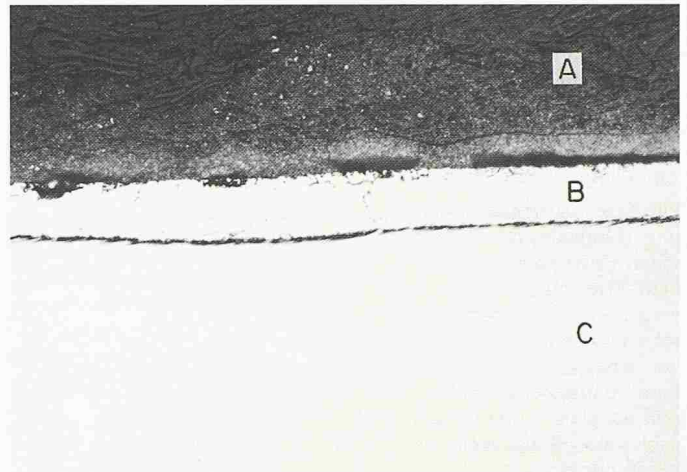
Bild 9. Die Zinkschicht ist wegkorrodiert, Oxide sowie Abtragung des Stahlbleches ( $V=500\times$ ); A=Einbettmasse, B=Oxide, C=Stahlblech

Man erkennt, dass die Abtragung des Stahlbleches durch Korrosion bereits 0,03 bis 0,05 mm beträgt. Die ursprüngliche Blechdicke war 0,85 mm. Es ist aber zu betonen, dass im jetzigen Stadium die Abtragung ziemlich schnell erfolgt, da stellenweise die Zinkschicht völlig wegkorrodiert ist.
