Projektierung: Rekonstruktion der Reussbrücke Wassen

Projektierung

Rekonstruktion der Reussbrücke Wassen

VON H. MORETTI,
EFFRETIKON

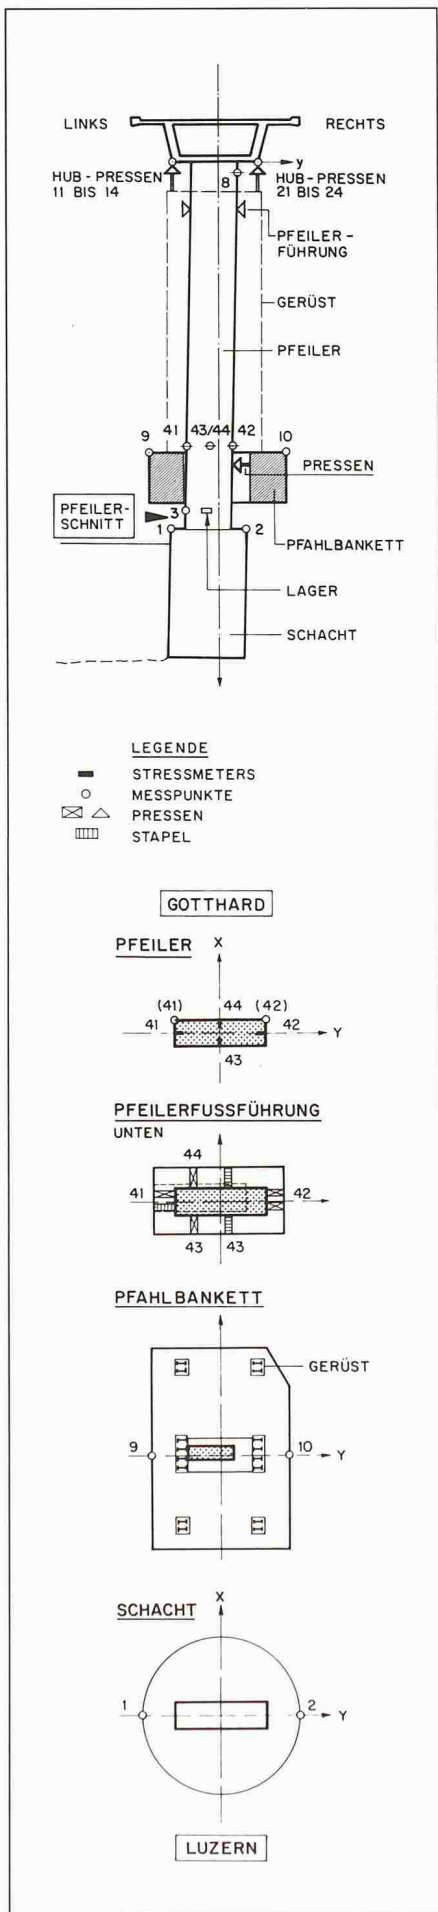
Bild 7. Messungen (Phase 2) Pfeilerschnitt
Bildautor: H. Moretti

Das angestrebte Ziel, beim Trennen des Pfeilers die nicht genau bekannten Zwängungen ohne nachteilige Folgen auf das Bauwerk in Stufen (prov. Einspannung im Pfahlbankett und Abstützung mittels Horizontalpressen, Abstützung auf prov. Lager) abzubauen, wurde mit den getroffenen Massnahmen vollumfänglich erfüllt. Die Mess-einrichtungen erlaubten in jeder Phase eine einwandfreie Beurteilung des jeweils vorhandenen Zustandes. Die Pfeilerfussverschiebung entsprach mit 113 mm praktisch genau den Erwartungen, die Pfeilerbelastungen (Zwängung, Vertikallast) waren jedoch kleiner als von uns berechnet.

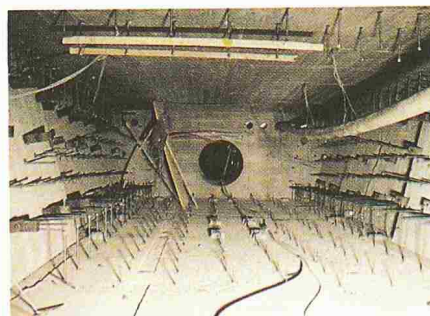
Bild 12. Verstärkung Überbau, Klebeanker
Bildautor: A. von Glutz

Im Bereich des Pfeilers J wurden die gerissene Druckplatte sowie die beschädigten Stege vollumfänglich durch eine Verstärkung im Brückenkasten ersetzt. Bei den Widerlagern waren zur Einleitung der Vorspannkräfte aus statischen Gründen ebenfalls Verstärkungen erforderlich. Druckplatten und Stegverstärkungen sind durch rund 2600 Klebeanker mit dem ursprünglichen Tragwerk verdübelt (Bilder 12 und 13).
