Überwachung und Unterhalt von Kunstbauten

Von Ernst Woywod, Miodrag Milosavljevic und Branislav Ladic, Aarau

Nachstehend wird über die Organisation und Erfahrung bei der Überwachung und beim baulichen Unterhalt der Kunstbauten an Kantons- und Nationalstrassen des Kantons Aargau berichtet und an einigen Beispielen erläutert. Schliesslich soll versucht werden, die

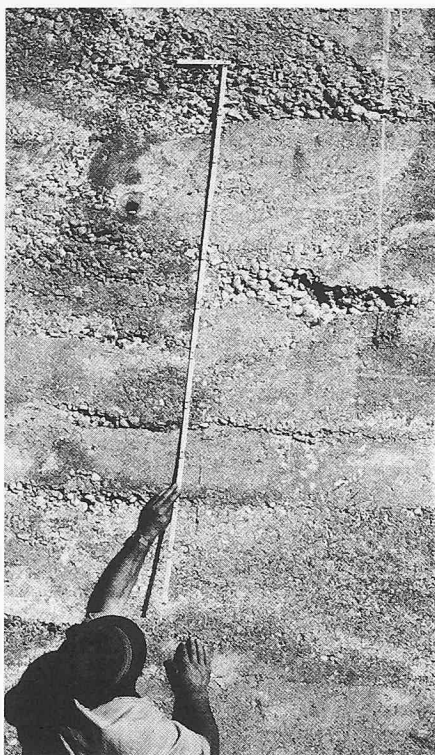
Bild 2. B-065 Hochbrücke Baden, Pfeiler. Schlecht verdichteter Stampfbeton. Man erkennt die eingebrachten Schichten. Foto EMPA 57492/15a (Bild 2 und 3 aus EMPA-Bericht Nr. 69 082 vom Okt. 69)

Bei allen Schäden an Betonkonstruktionen spielt die *Betonqualität* eine wesentliche Rolle. Äussere Kiesnester und Porosität werden durch ein geübtes Auge leicht erkannt (Bild 2). Durch Abklopfen mit dem Hammer oder Ritzen mit einem scharfen Gegenstand erhält man ein erstes grobes Bild. In Zweifelsfällen wird die Festigkeit mit dem Prüfhämmer gemessen.

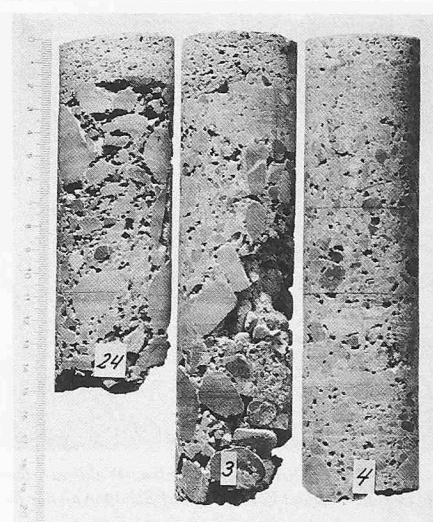
Bild 3. B-065 Bohrkern aus Stampfbeton, Baujahr 1925. Foto EMPA 57751

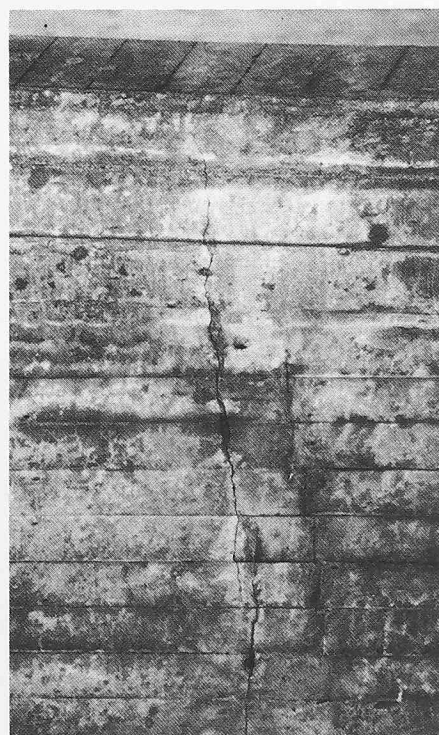
Bild 5. Risse in der Konsole einer Überführung über die N3 bei Rheinfelden. Ansicht von unten

Da die Bedeutung von *groben Rissen* am Bauwerk (Bild 5) meist nicht ohne weiteres beurteilt werden kann, sind diese zunächst alle aufzunehmen und die Rissbreite zu messen.

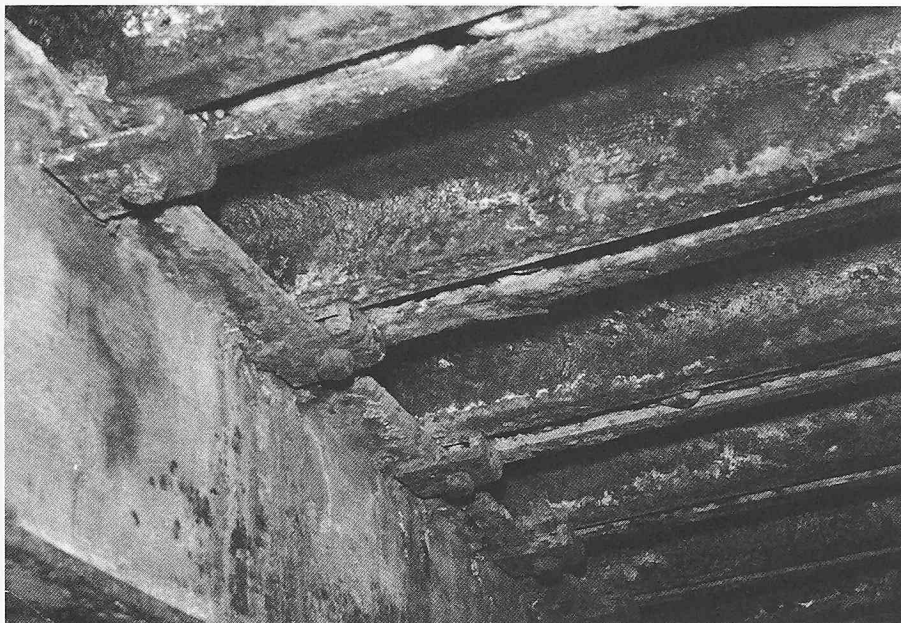
Bild 9. B-001, Verrostete Zoreisenfahrbahn. Untersicht, mit Längsträger (links)

wähnt, welche nicht mehr den heutigen Anforderungen genügen. Da sich die einzelnen Eisen unter der beweglichen Last unabhängig durchbiegen, muss jeder Belag und jede Dichtung reissen. Andererseits kann der Korrosionsschutz nur von unten erneuert werden. Bild 9 zeigt als Beispiel die verrostete Zoreisenfahrbahn der Rheinbrücke Kaiserstuhl, deren zulässige Belastung bereits 1973 auf 16 t beschränkt werden musste. Nachdem die Untersuchungen gezeigt haben, dass es sich um Schweisstahl aus dem Jahre 1882 handelt, kann die Brücke, welche wir vor 10 Jahren von den Gemeinden Kaiserstuhl und Fisibach übernommen haben, nicht mehr saniert werden. Nach langjährigen Verhandlungen mit den dies- und

jenseits des Rheins zuständigen Behörden, inkl. Denkmal-, Heimat- und Naturschutz, soll der Überbau unter Verwendung der alten Widerlager und Pfeiler demnächst durch eine neue Stahlverbundbrücke ersetzt werden.

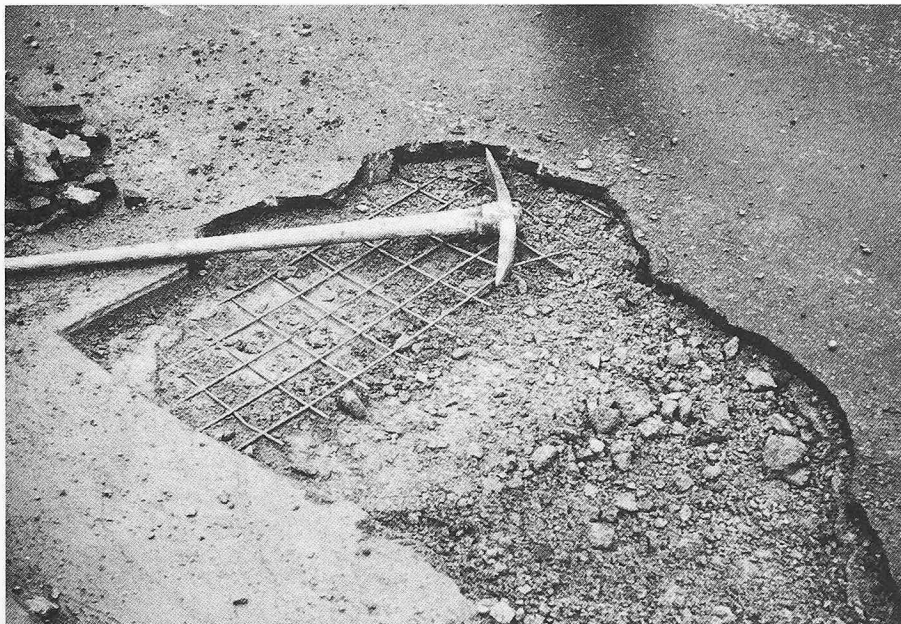
Bild 19. B-058 Reussbrücke Gebenstorf. 1976 mussten Schäden an der Stampfbetonplatte aus dem Jahre 1930 notdürftig geflickt werden. Dies löste umfangreiche Untersuchungen der Brücke und ihrer Fundationen aus...

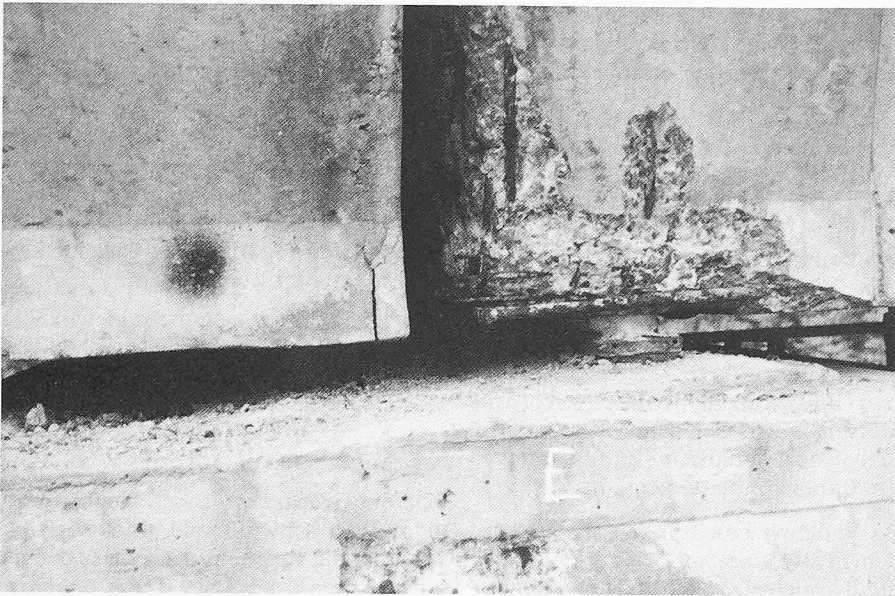
Bild 21. N1/403 Bünztalviadukt. Auflager der Fertigteilträger auf dem Pfeiler. Abplatzungen infolge von geringer Eisenüberdeckung und angerostete Lager (1981)

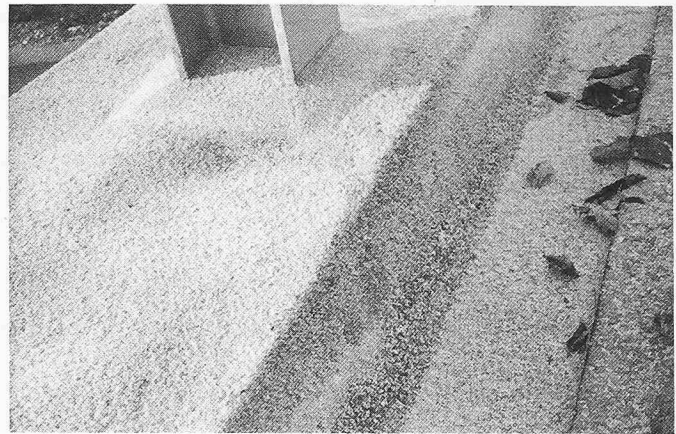
Bild 24. B-731. Fertig sanierter Konsolkopf mit Beschichtung
